외관조사망도 번호
U7_계룡터널_90(29k978~29k988)

호남고속선 계룡터널_90(29.978~29.988km, S90)

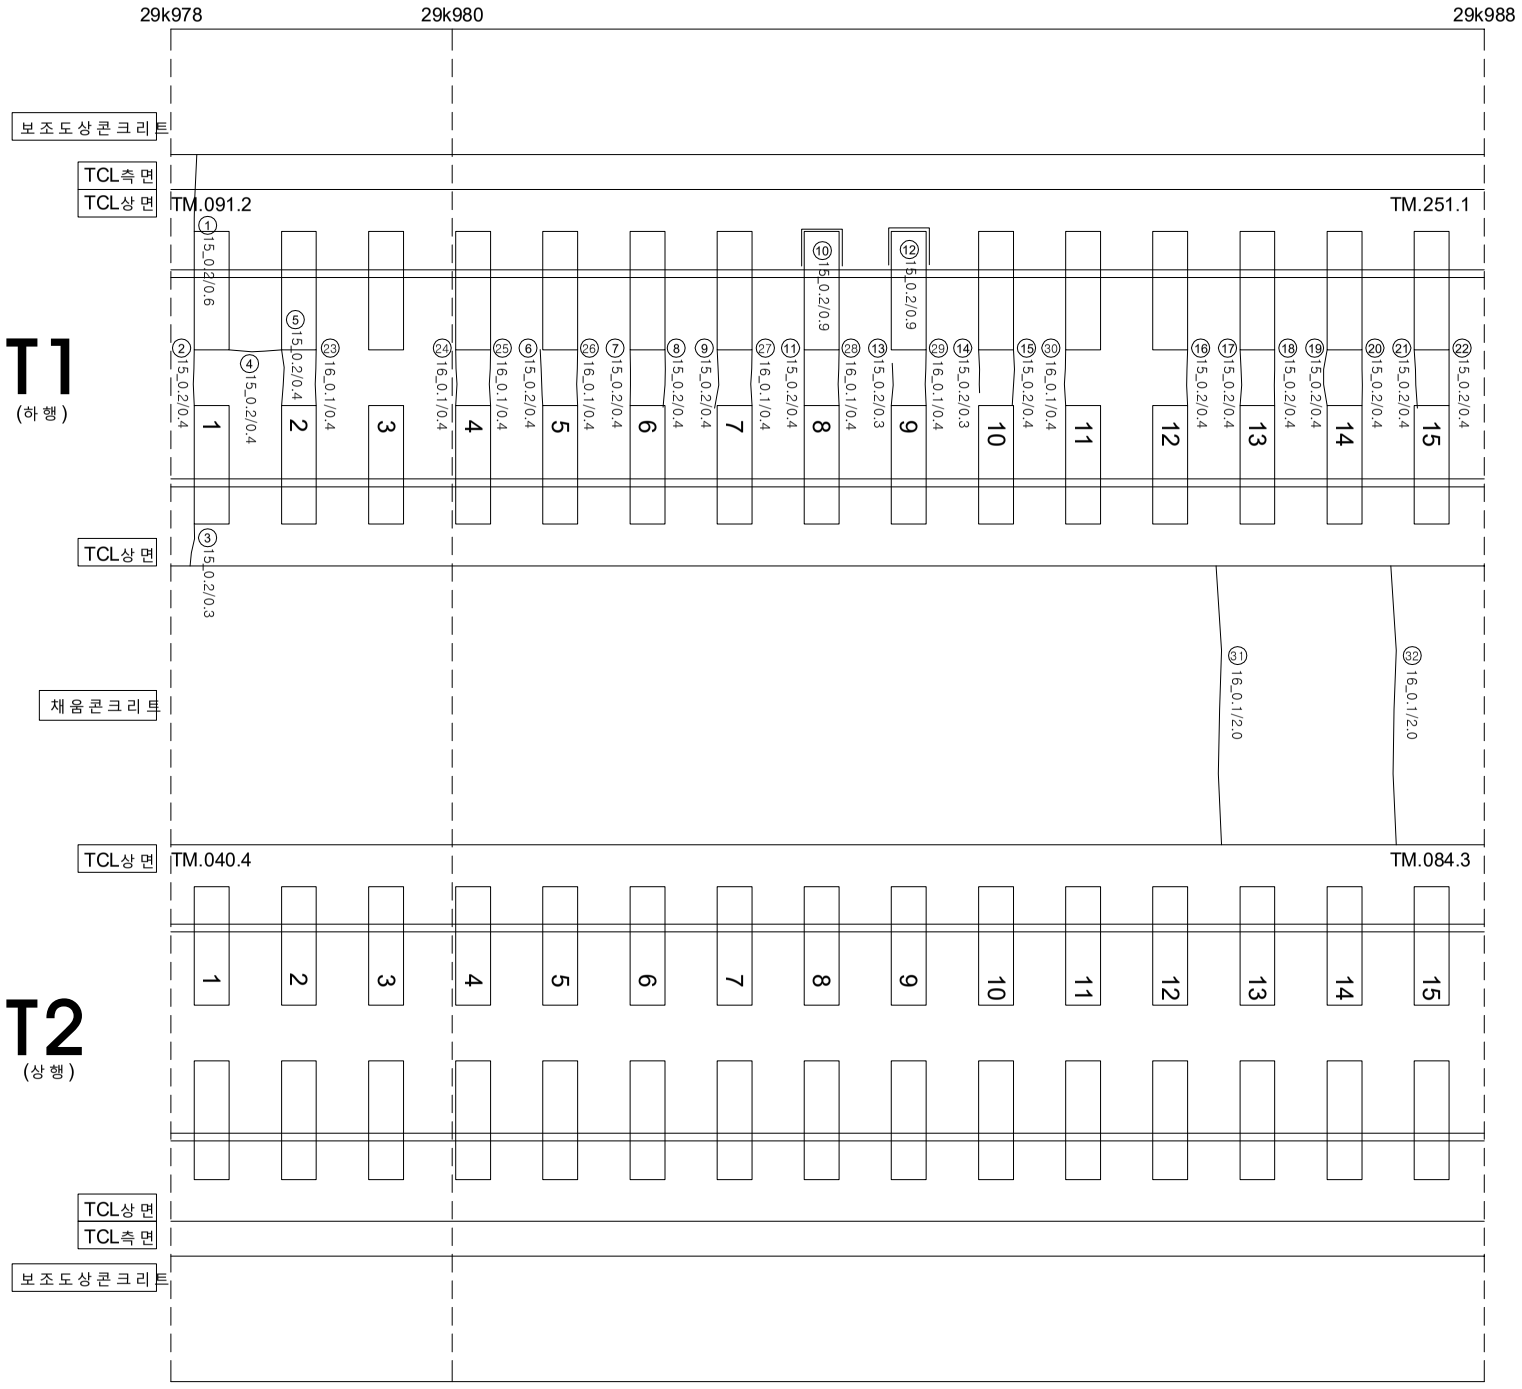
연번	손상	폭		연장		비고	연번	손상	폭		연장		비고
1	균열	0.2	㎜	0.6	m		56						
2	균열	0.2	㎜	0.4	m		57						
3	균열	0.2	㎜	0.3	m		58						
4	균열	0.2	㎜	0.4	m		59						
5	균열	0.2	㎜	0.4	m		60						
6	균열	0.2	㎜	0.4	m		61						
7	균열	0.2	㎜	0.4	m		62						
8	균열	0.2	㎜	0.4	m		63						
9	균열	0.2	㎜	0.4	m		64						
10	균열	0.2	㎜	0.9	m		65						
11	균열	0.2	㎜	0.4	m		66						
12	균열	0.2	㎜	0.9	m		67						
13	균열	0.2	㎜	0.3	m		68						
14	균열	0.2	㎜	0.3	m		69						
15	균열	0.2	㎜	0.4	m		70						
16	균열	0.2	㎜	0.4	m		71						
17	균열	0.2	㎜	0.4	m		72						
18	균열	0.2	㎜	0.4	m		73						
19	균열	0.2	㎜	0.4	m		74						
20	균열	0.2	㎜	0.4	m		75						
21	균열	0.2	㎜	0.4	m		76						
22	균열	0.2	㎜	0.4	m		77						
23	균열	0.1	㎜	0.4	m		78						
24	균열	0.1	㎜	0.4	m		79						
25	균열	0.1	㎜	0.4	m		80						
26	균열	0.1	㎜	0.4	m		81						
27	균열	0.1	㎜	0.4	m		82						
28	균열	0.1	㎜	0.4	m		83						
29	균열	0.1	㎜	0.4	m		84						
30	균열	0.1	㎜	0.4	m		85						
31	균열	0.1	㎜	2.0	m		86						
32	균열	0.1	㎜	2.0	m		87						
33							88

34							89						
35							90						
36							91						
37							92						
38							93						
39							94						
40							95						
41							96						
42							97						
43							98						
44							99						
45							100						
46							101						
47							102						
48							103						
49							104						
50							105						
51							106						
52							107						
53							108						
54							109						
55							110
