외관조사망도 번호
U7_계룡터널_10(29k198~29k208)

호남고속선 계룡터널_10(29.198~29.208km, S10)

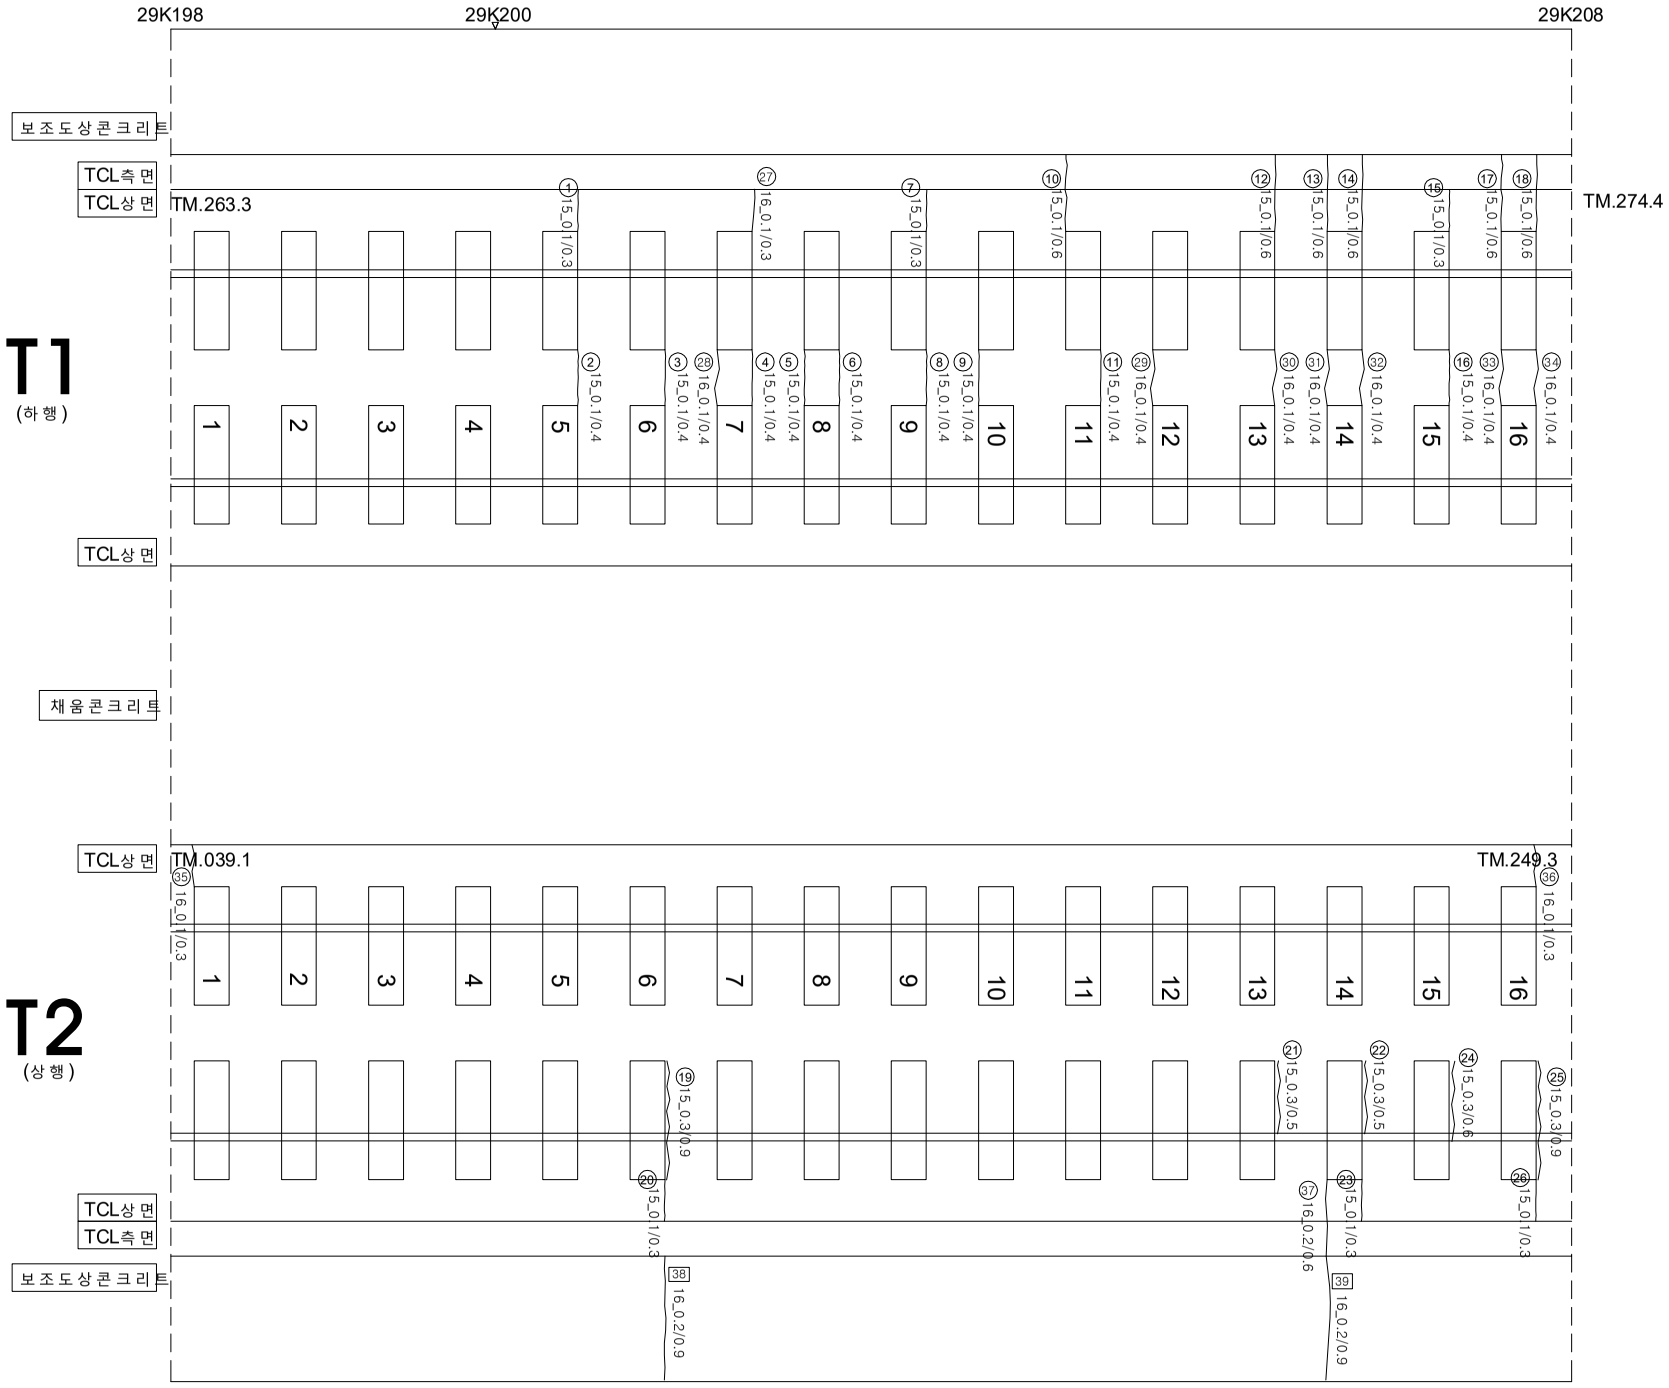
연번	손상	폭		연장		비고	연번	손상	폭		연장		비고
1	균열	0.1	㎜	0.3	m		56						
2	균열	0.1	㎜	0.4	m		57						
3	균열	0.1	㎜	0.4	m		58						
4	균열	0.1	㎜	0.4	m		59						
5	균열	0.1	㎜	0.4	m		60						
6	균열	0.1	㎜	0.4	m		61						
7	균열	0.1	㎜	0.3	m		62						
8	균열	0.1	㎜	0.4	m		63						
9	균열	0.1	㎜	0.4	m		64						
10	균열	0.1	㎜	0.6	m		65						
11	균열	0.1	㎜	0.4	m		66						
12	균열	0.1	㎜	0.6	m		67						
13	균열	0.1	㎜	0.6	m		68						
14	균열	0.1	㎜	0.6	m		69						
15	균열	0.1	㎜	0.3	m		70						
16	균열	0.1	㎜	0.4	m		71						
17	균열	0.1	㎜	0.6	m		72						
18	균열	0.1	㎜	0.6	m		73						
19	경계부균열	0.3	㎜	0.9	m		74						
20	균열	0.1	㎜	0.3	m		75						
21	경계부균열	0.3	㎜	0.5	m		76						
22	경계부균열	0.3	㎜	0.5	m		77						
23	균열	0.1	㎜	0.3	m		78						
24	경계부균열	0.3	㎜	0.6	m		79						
25	경계부균열	0.3	㎜	0.9	m		80						
26	균열	0.1	㎜	0.3	m		81						
27	균열	0.1	㎜	0.3	m		82						
28	균열	0.1	㎜	0.4	m		83						
29	균열	0.1	㎜	0.4	m		84						
30	균열	0.1	㎜	0.4	m		85						
31	균열	0.1	㎜	0.4	m		86						
32	균열	0.1	㎜	0.4	m		87

33	균열	0.1	㎜	0.4	m		88						
34	균열	0.1	㎜	0.4	m		89						
35	균열	0.1	㎜	0.3	m		90						
36	균열	0.1	㎜	0.3	m		91						
37	균열	0.2	㎜	0.6	m		92						
38	균열	0.2	㎜	0.9	m	2017년도 보수	93						
39	균열	0.2	㎜	0.9	m	2017년도 보수	94						
40							95						
41							96						
42							97						
43							98						
44							99						
45							100						
46							101						
47							102						
48							103						
49							104						
50							105						
51							106						
52							107						
53							108						
54							109						
55							110
