외관조사망도 번호
U7_계룡터널_92(29k998~30k008)

호남고속선 계룡터널_92(29.998~30.008km, S92)

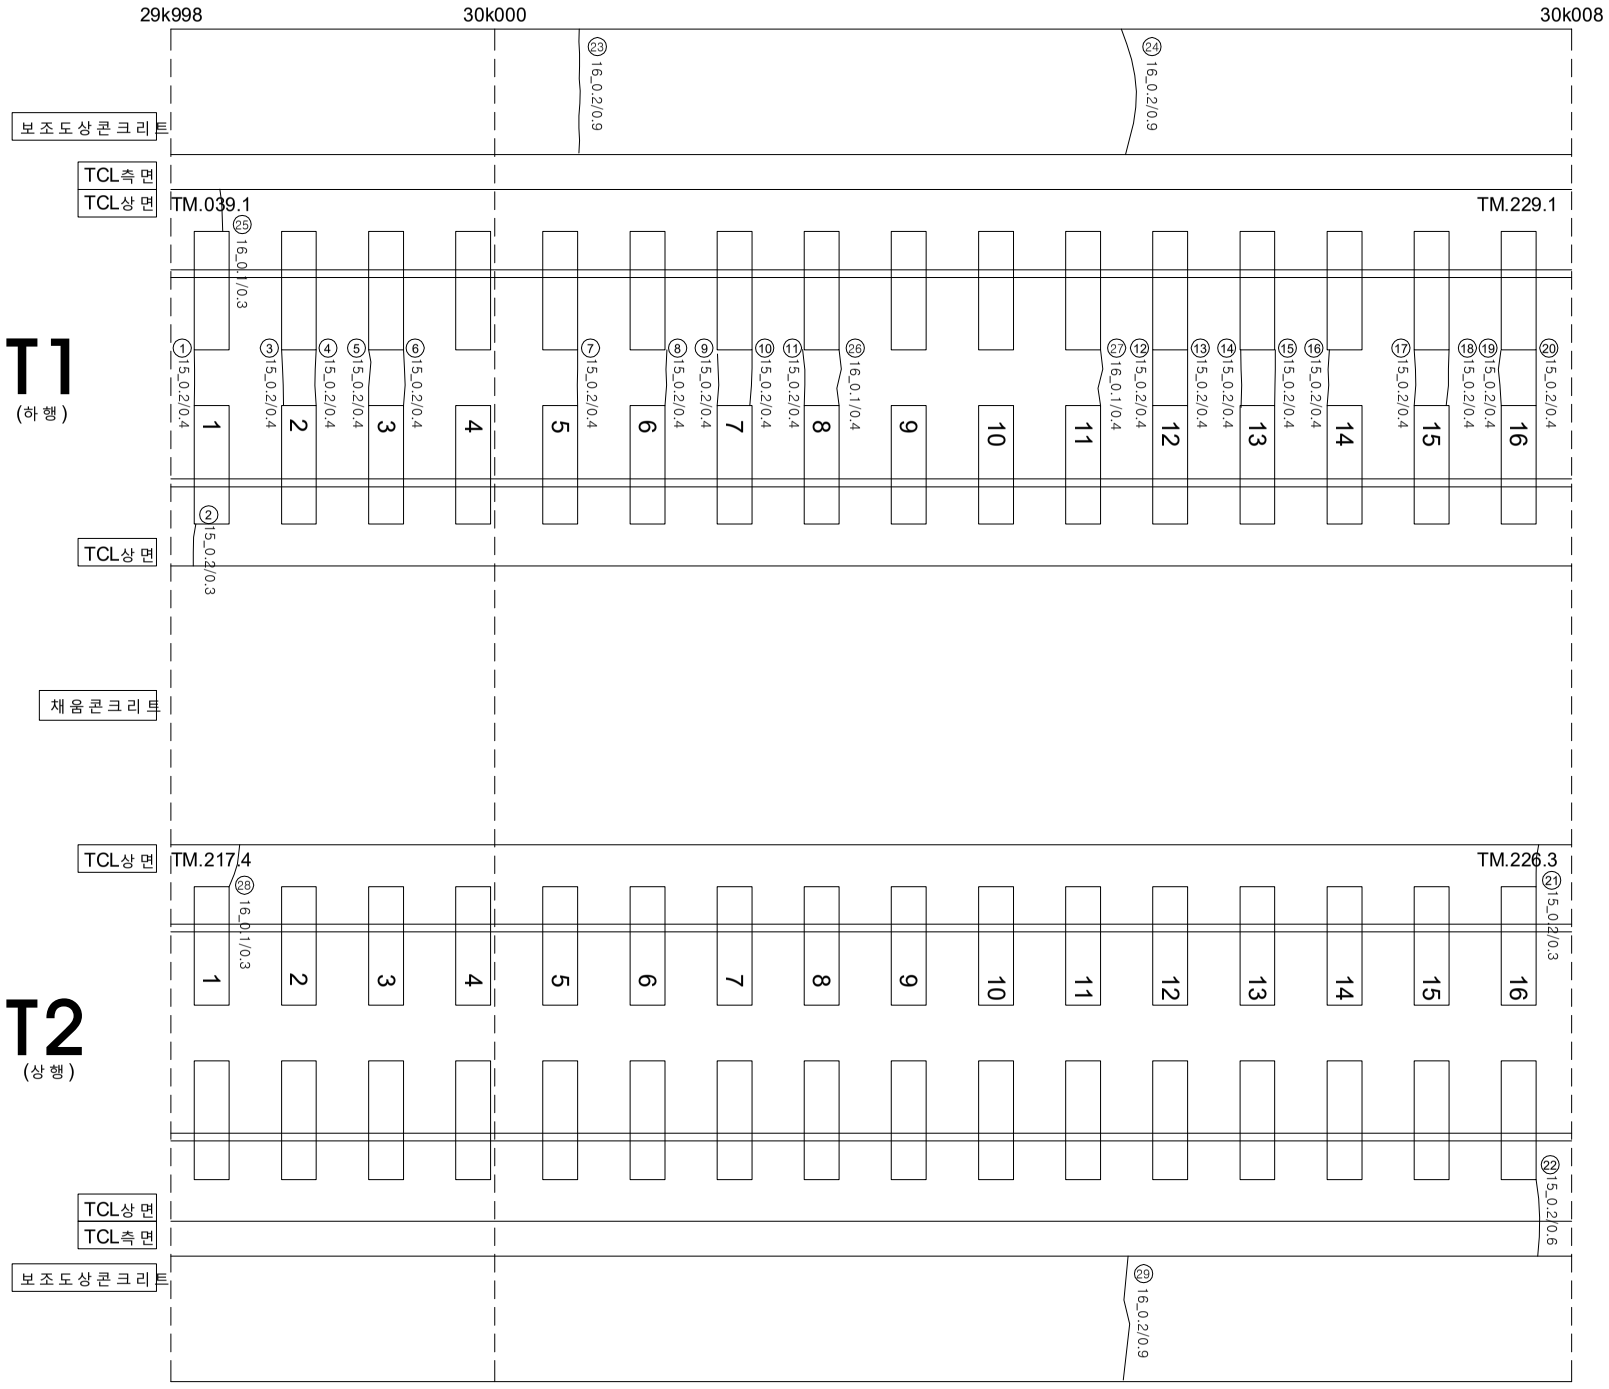
연번	손상	폭		연장		비고	연번	손상	폭		연장		비고
1	균열	0.2	㎜	0.4	m		56						
2	균열	0.2	㎜	0.3	m		57						
3	균열	0.2	㎜	0.4	m		58						
4	균열	0.2	㎜	0.4	m		59						
5	균열	0.2	㎜	0.4	m		60						
6	균열	0.2	㎜	0.4	m		61						
7	균열	0.2	㎜	0.4	m		62						
8	균열	0.2	㎜	0.4	m		63						
9	균열	0.2	㎜	0.4	m		64						
10	균열	0.2	㎜	0.4	m		65						
11	균열	0.2	㎜	0.4	m		66						
12	균열	0.2	㎜	0.4	m		67						
13	균열	0.2	㎜	0.4	m		68						
14	균열	0.2	㎜	0.4	m		69						
15	균열	0.2	㎜	0.4	m		70						
16	균열	0.2	㎜	0.4	m		71						
17	균열	0.2	㎜	0.4	m		72						
18	균열	0.2	㎜	0.4	m		73						
19	균열	0.2	㎜	0.4	m		74						
20	균열	0.2	㎜	0.4	m		75						
21	균열	0.2	㎜	0.3	m		76						
22	균열	0.2	㎜	0.6	m		77						
23	균열	0.2	㎜	0.9	m		78						
24	균열	0.2	㎜	0.9	m		79						
25	균열	0.1	㎜	0.3	m		80						
26	균열	0.1	㎜	0.4	m		81						
27	균열	0.1	㎜	0.4	m		82						
28	균열	0.1	㎜	0.3	m		83						
29	균열	0.2	㎜	0.9	m		84						
30							85						
31							86						
32							87						
33							88						
34							89						
35							90
