외관조사망도 번호
U7_계룡터널_94(30k018~30k028)

호남고속선 계룡터널_94(30.018~30.028km, S94)

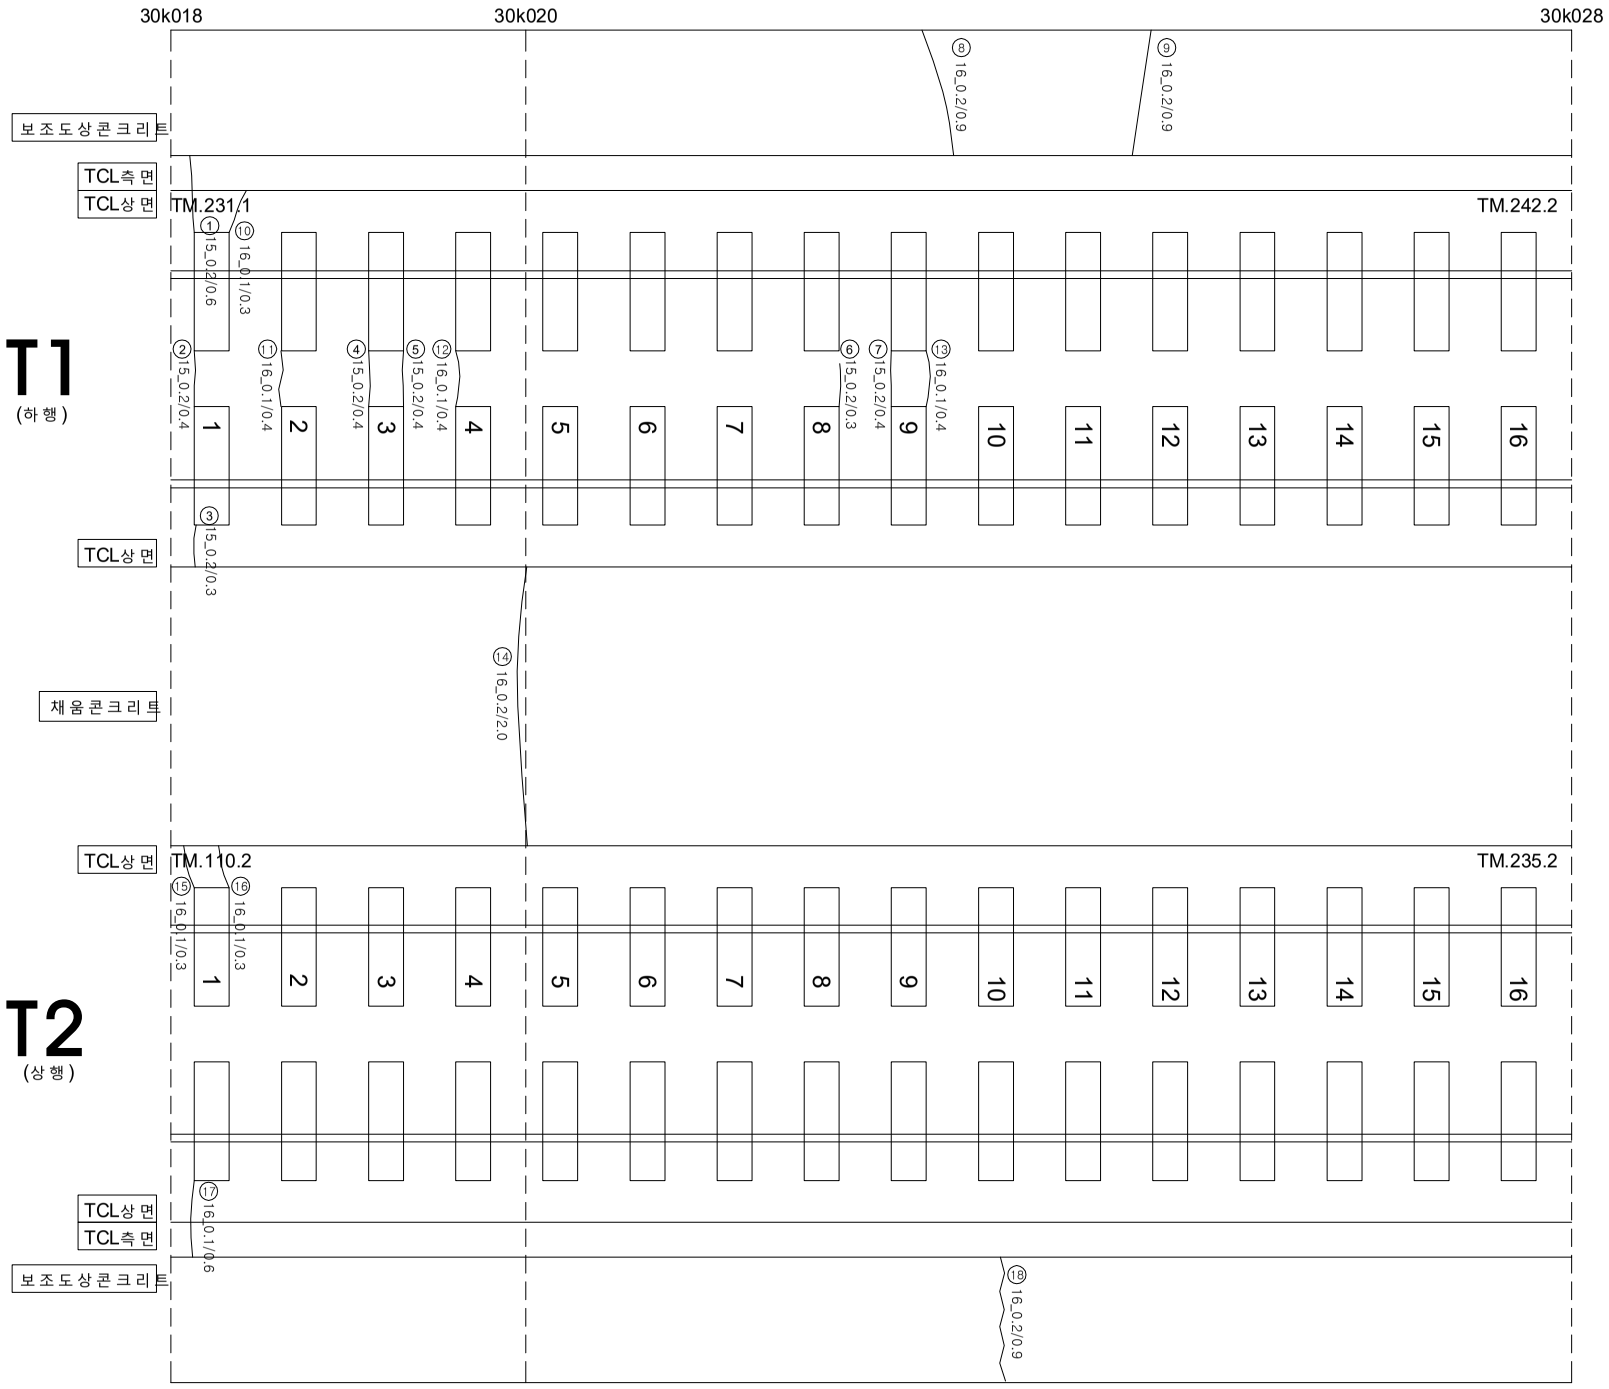
연번	손상	폭		연장		비고	연번	손상	폭		연장		비고
1	균열	0.2	㎜	0.6	m		56						
2	균열	0.2	㎜	0.4	m		57						
3	균열	0.2	㎜	0.3	m		58						
4	균열	0.2	㎜	0.4	m		59						
5	균열	0.2	㎜	0.4	m		60						
6	균열	0.2	㎜	0.3	m		61						
7	균열	0.2	㎜	0.4	m		62						
8	균열	0.2	㎜	0.9	m		63						
9	균열	0.2	㎜	0.9	m		64						
10	균열	0.1	㎜	0.3	m		65						
11	균열	0.1	㎜	0.4	m		66						
12	균열	0.1	㎜	0.4	m		67						
13	균열	0.1	㎜	0.4	m		68						
14	균열	0.2	㎜	2.0	m		69						
15	균열	0.1	㎜	0.3	m		70						
16	균열	0.1	㎜	0.3	m		71						
17	균열	0.1	㎜	0.6	m		72						
18	균열	0.2	㎜	0.9	m		73						
19							74						
20							75						
21							76						
22							77						
23							78						
24							79						
25							80						
26							81						
27							82						
28							83						
29							84						
30							85						
31							86						
32							87						
33							88						
34							89						
35							90						
36							91						
37							92						
38							93						
39							94						
40							95						
41							96						
42							97

43							98						
44							99						
45							100						
46							101						
47							102						
48							103						
49							104						
50							105						
51							106						
52							107						
53							108						
54							109						
55							110
