외관조사망도 번호
U7_계룡터널_99(30k068~30k078)

호남고속선 계룡터널_99(30.068~30.078km, S99)

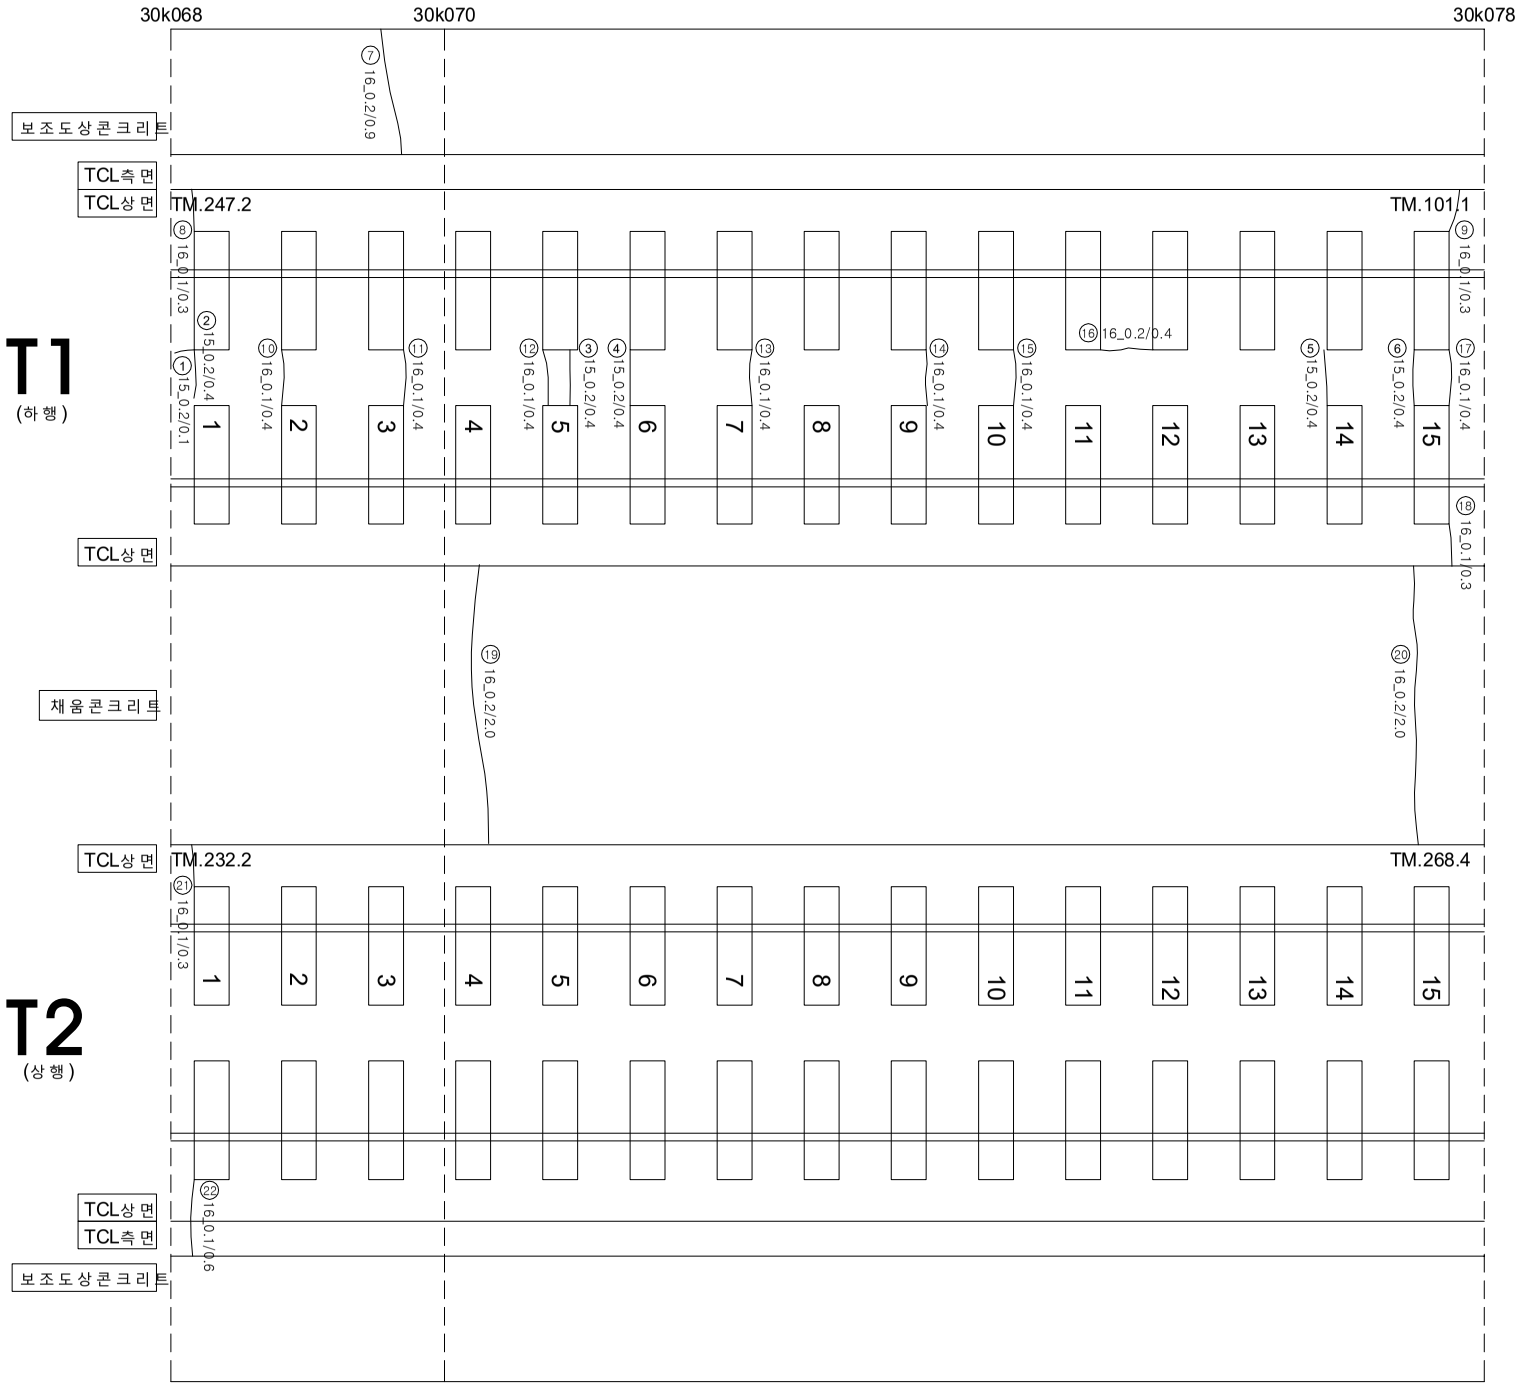
연번	손상	폭		연장		비고	연번	손상	폭		연장		비고
1	균열	0.2	㎜	0.1	m		56						
2	균열	0.2	㎜	0.4	m		57						
3	균열	0.2	㎜	0.4	m		58						
4	균열	0.2	㎜	0.4	m		59						
5	균열	0.2	㎜	0.4	m		60						
6	균열	0.2	㎜	0.4	m		61						
7	균열	0.2	㎜	0.9	m		62						
8	균열	0.1	㎜	0.3	m		63						
9	균열	0.1	㎜	0.3	m		64						
10	균열	0.1	㎜	0.4	m		65						
11	균열	0.1	㎜	0.4	m		66						
12	균열	0.1	㎜	0.4	m		67						
13	균열	0.1	㎜	0.4	m		68						
14	균열	0.1	㎜	0.4	m		69						
15	균열	0.1	㎜	0.4	m		70						
16	균열	0.1	㎜	0.4	m		71						
17	균열	0.1	㎜	0.4	m		72						
18	균열	0.1	㎜	0.3	m		73						
19	균열	0.2	㎜	2.0	m		74						
20	균열	0.2	㎜	2.0	m		75						
21	균열	0.1	㎜	0.3	m		76						
22	균열	0.1	㎜	0.6	m		77						
23							78						
24							79						
25							80						
26							81						
27							82						
28							83						
29							84						
30							85						
31							86						
32							87						
33							88						
34							89						
35							90						
36							91						
37							92						
38							93						
39							94

40							95						
41							96						
42							97						
43							98						
44							99						
45							100						
46							101						
47							102						
48							103						
49							104						
50							105						
51							106						
52							107						
53							108						
54							109						
55							110
