외관조사망도 번호
U7_계룡터널_102(30k098~30k107)

호남고속선 계룡터널_102(30.098~30.107km, S102)

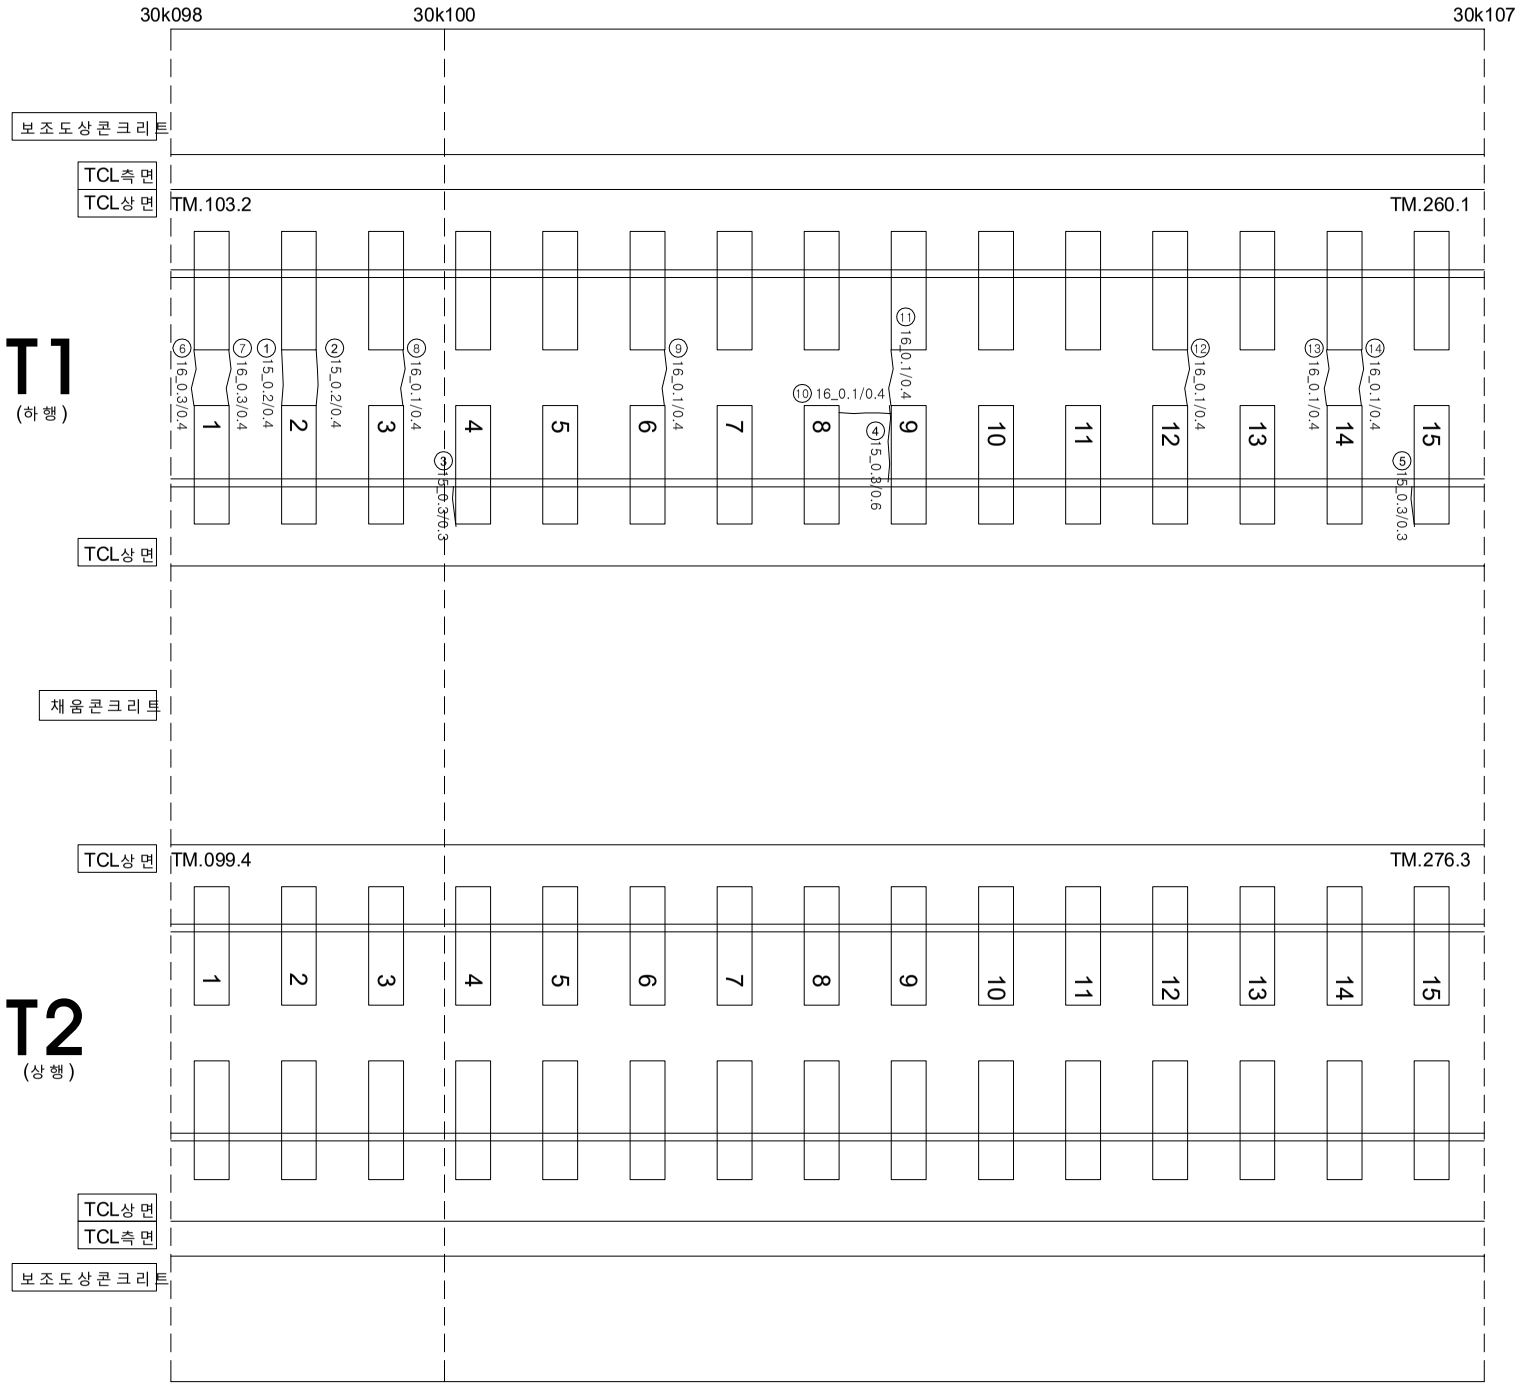
연번	손상	폭		연장		비고	연번	손상	폭		연장		비고
1	균열	0.2	㎜	0.4	m		56						
2	균열	0.2	㎜	0.4	m		57						
3	경계부균열	0.3	㎜	0.3	m		58						
4	경계부균열	0.3	㎜	0.6	m		59						
5	경계부균열	0.3	㎜	0.3	m		60						
6	균열	0.3	㎜	0.4	m	폭증가	61						
7	균열	0.3	㎜	0.4	m	폭증가	62						
8	균열	0.1	㎜	0.4	m		63						
9	균열	0.1	㎜	0.4	m		64						
10	균열	0.1	㎜	0.4	m		65						
11	균열	0.1	㎜	0.4	m		66						
12	균열	0.1	㎜	0.4	m		67						
13	균열	0.1	㎜	0.4	m		68						
14	균열	0.1	㎜	0.4	m		69						
15							70						
16							71						
17							72						
18							73						
19							74						
20							75						
21							76						
22							77						
23							78						
24							79						
25							80						
26							81						
27							82						
28							83						
29							84						
30							85						
31							86						
32							87						
33							88						
34							89						
35							90						
36							91						
37							92						
38							93						
39							94						
40							95						
41							96						
42							97						
43							98

44							99						
45							100						
46							101						
47							102						
48							103						
49							104						
50							105						
51							106						
52							107						
53							108						
54							109						
55							110
