외관조사망도 번호
U7_계룡터널_113(30k208~30k218)

호남고속선 계룡터널_113(30.208~30.218km, S113)

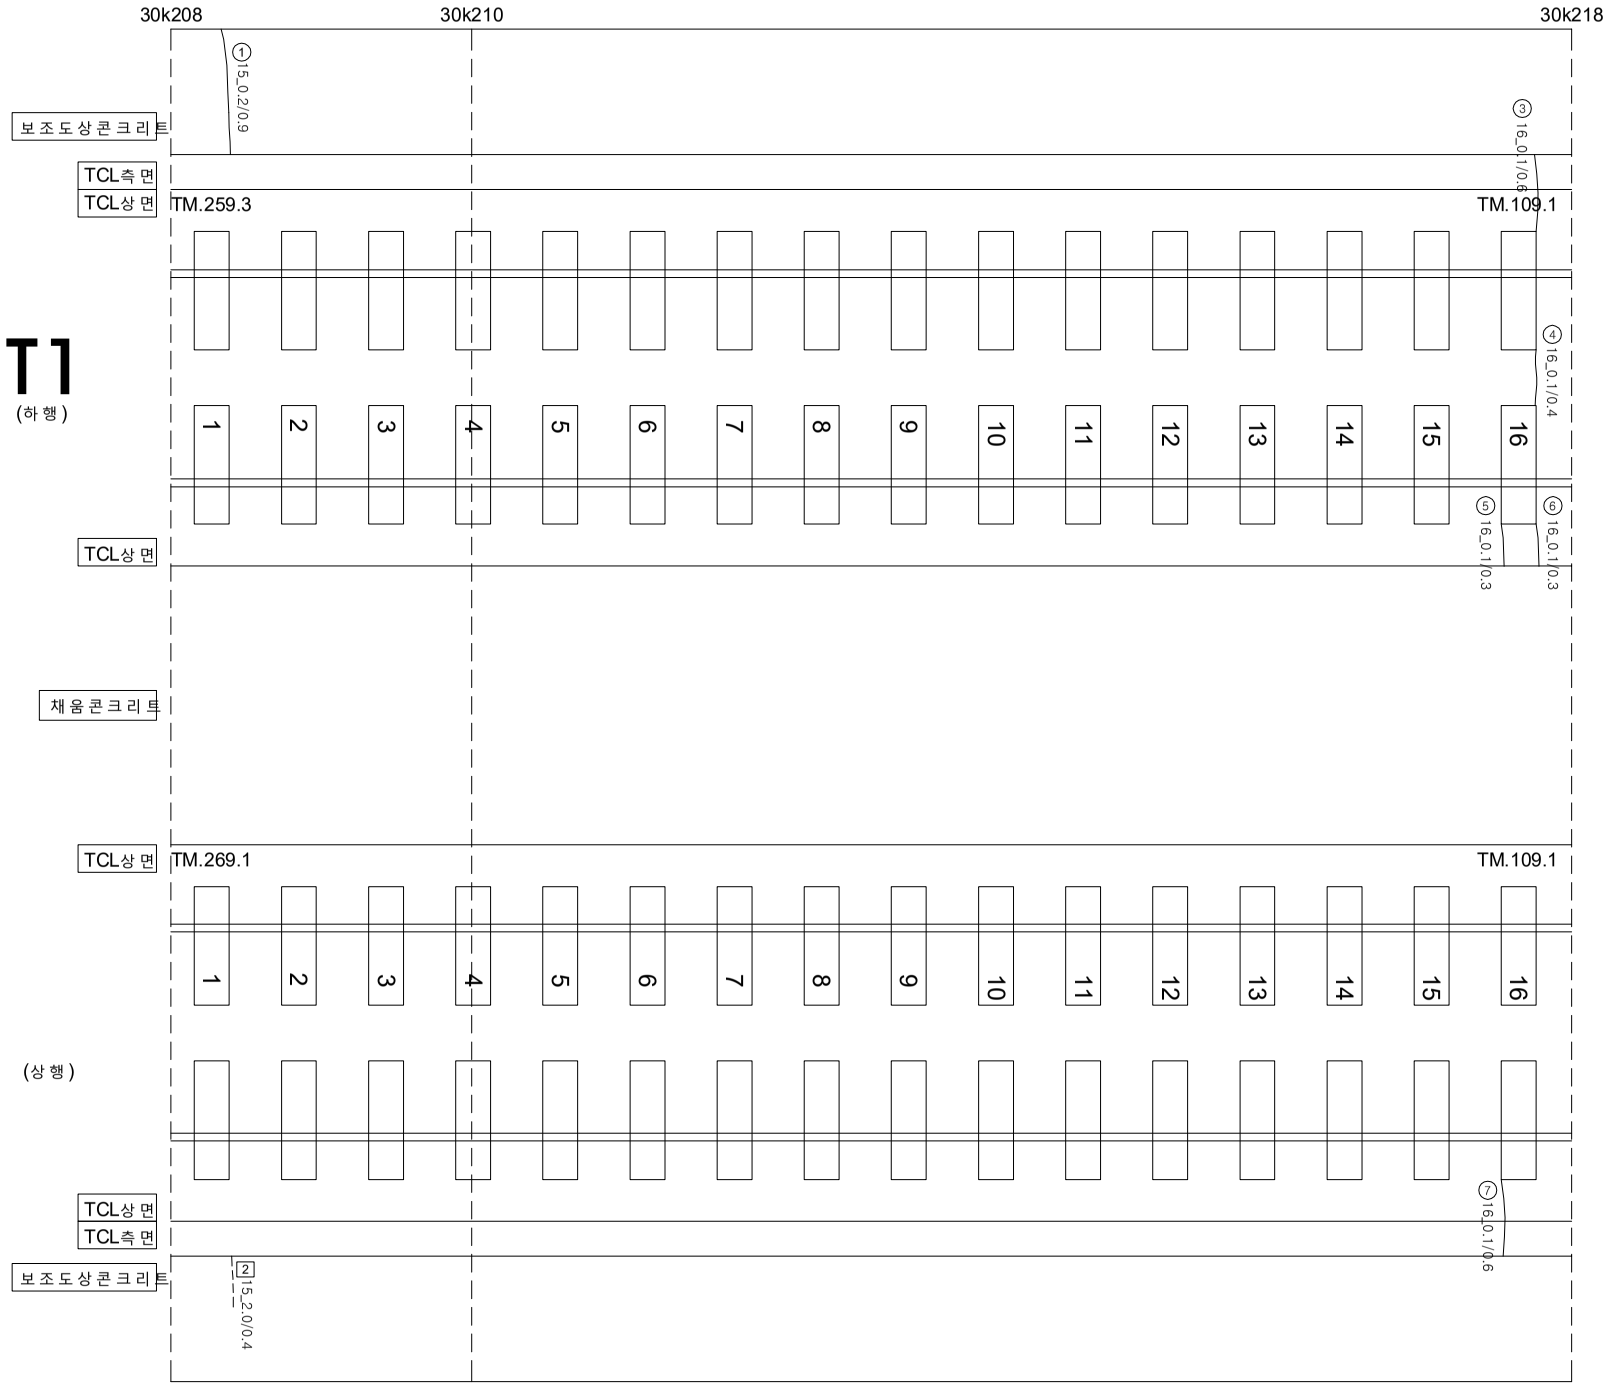
연번	손상	폭		연장		비고	연번	손상	폭		연장		비고
1	균열	0.2	㎜	0.9	m		56						
2	균열	2.0	㎜	0.4	m	2017년 도 보 수	57						
3	균열	0.1	㎜	0.6	m		58						
4	균열	0.1	㎜	0.4	m		59						
5	균열	0.1	㎜	0.3	m		60						
6	균열	0.1	㎜	0.3	m		61						
7	균열	0.1	㎜	0.6	m		62						
8							63						
9							64						
10							65						
11							66						
12							67						
13							68						
14							69						
15							70						
16							71						
17							72						
18							73						
19							74						
20							75						
21							76						
22							77						
23							78						
24							79						
25							80						
26							81						
27							82						
28							83						
29							84						
30							85						
31							86						
32							87						
33							88						
34							89						
35							90						
36							91						
37							92						
38							93						
39							94						
40							95						
41							96						
42							97						
43							98						
44							99						
45							100						
46							101						
47							102
