외관조사망도 번호
U7_계룡터널_115(30k228~30k238)

호남고속선 계룡터널_115(30.228~30.238km, S115)

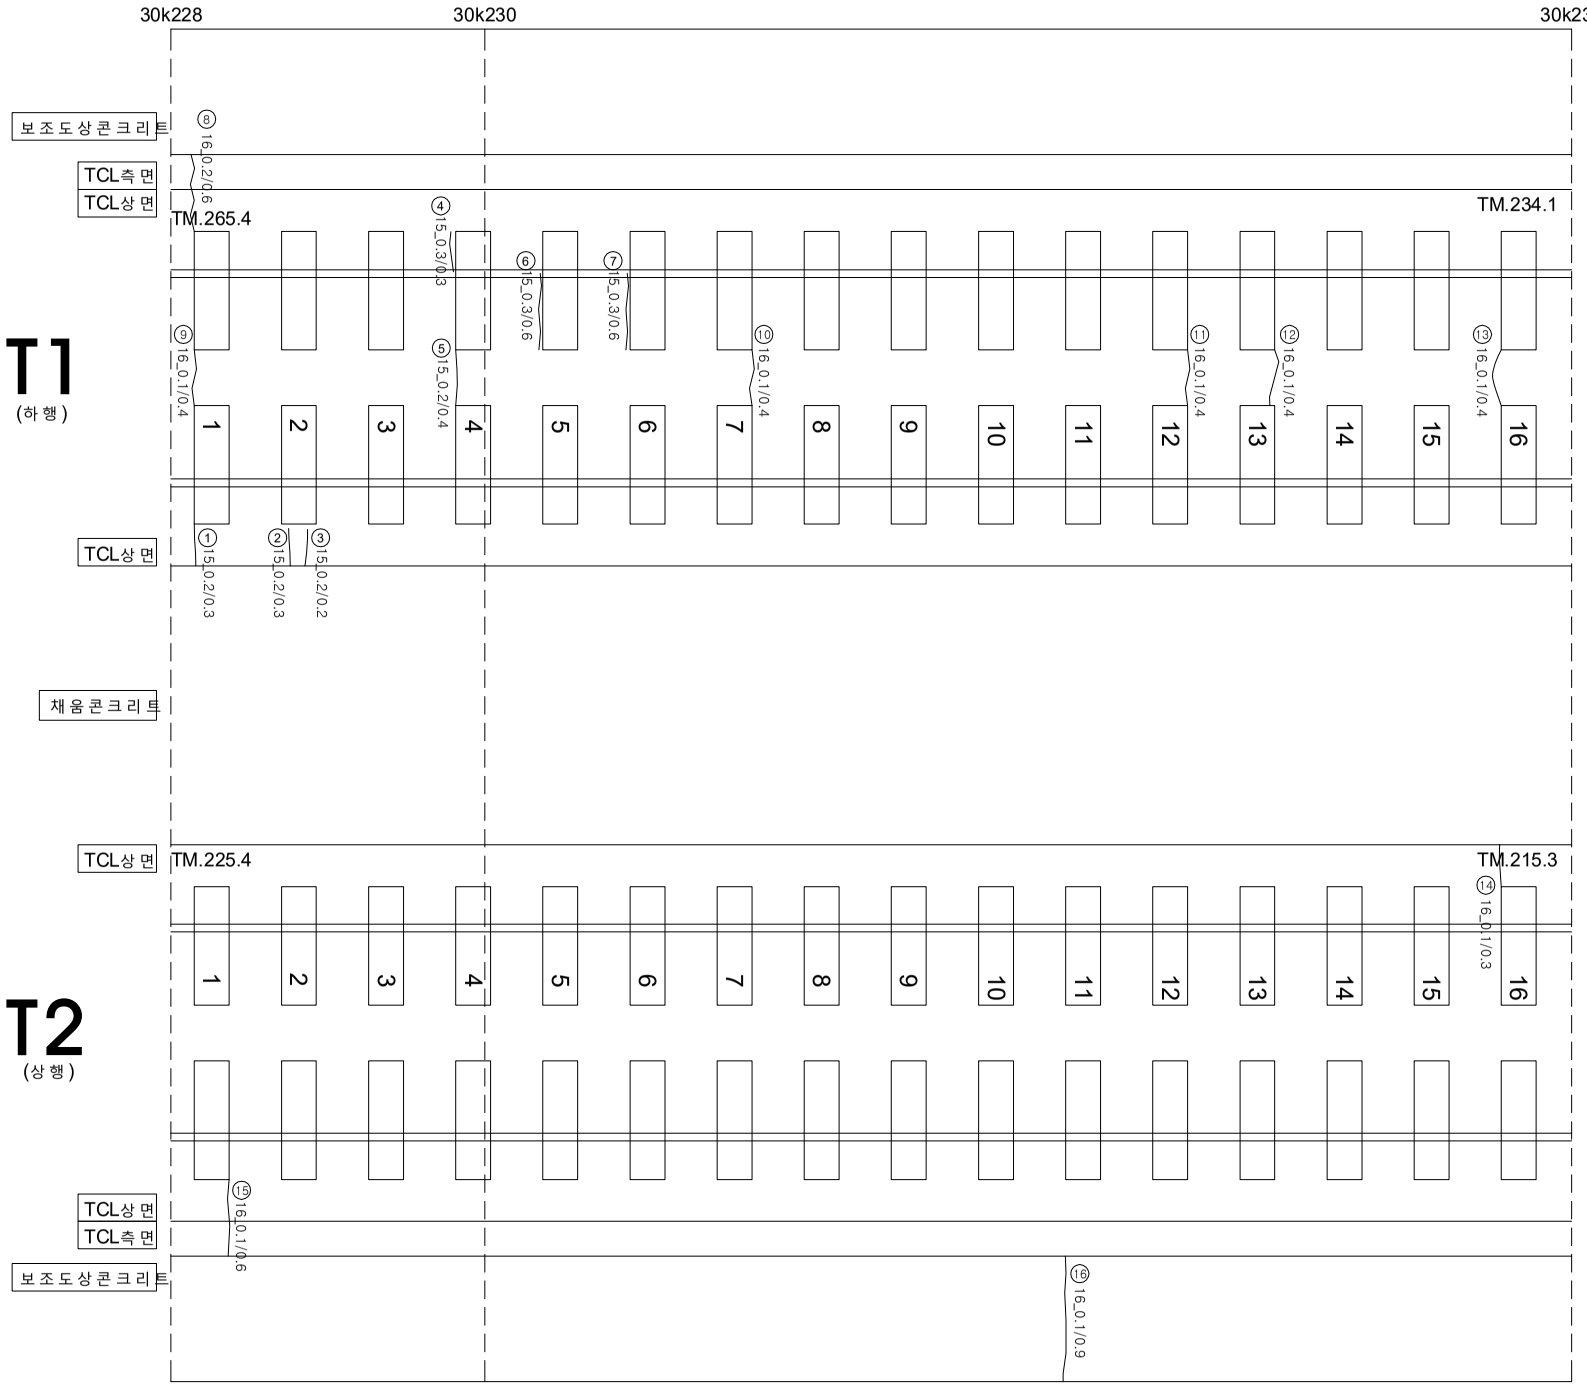
연번	손상	폭		연장		비고	연번	손상	폭		연장		비고
1	균열	0.2	㎜	0.3	m		56						
2	균열	0.2	㎜	0.3	m		57						
3	균열	0.2	㎜	0.3	m		58						
4	경계부 균열	0.3	㎜	0.3	m		59						
5	균열	0.2	㎜	0.4	m		60						
6	경계부 균열	0.3	㎜	0.6	m		61						
7	경계부 균열	0.3	㎜	0.6	m		62						
8	균열	0.2	㎜	0.6	m		63						
9	균열	0.1	㎜	0.4	m		64						
10	균열	0.1	㎜	0.4	m		65						
11	균열	0.1	㎜	0.4	m		66						
12	균열	0.1	㎜	0.4	m		67						
13	균열	0.1	㎜	0.4	m		68						
14	균열	0.1	㎜	0.3	m		69						
15	균열	0.1	㎜	0.6	m		70						
16	균열	0.1	㎜	0.9	m		71						
17							72						
18							73						
19							74						
20							75						
21							76						
22							77						
23							78						
24							79						
25							80						
26							81						
27							82						
28							83						
29							84						
30							85						
31							86						
32							87						
33							88						
34							89						
35							90						
36							91						
37							92						
38							93						
39							94						
40							95						
41							96						
42							97

43							98						
44							99						
45							100						
46							101						
47							102						
48							103						
49							104						
50							105						
51							106						
52							107						
53							108						
54							109						
55							110
