외관조사망도 번호
U7_계룡터널_120(30k278~30k287)

호남고속선 계룡터널_120(30.278~30.287km, S120)

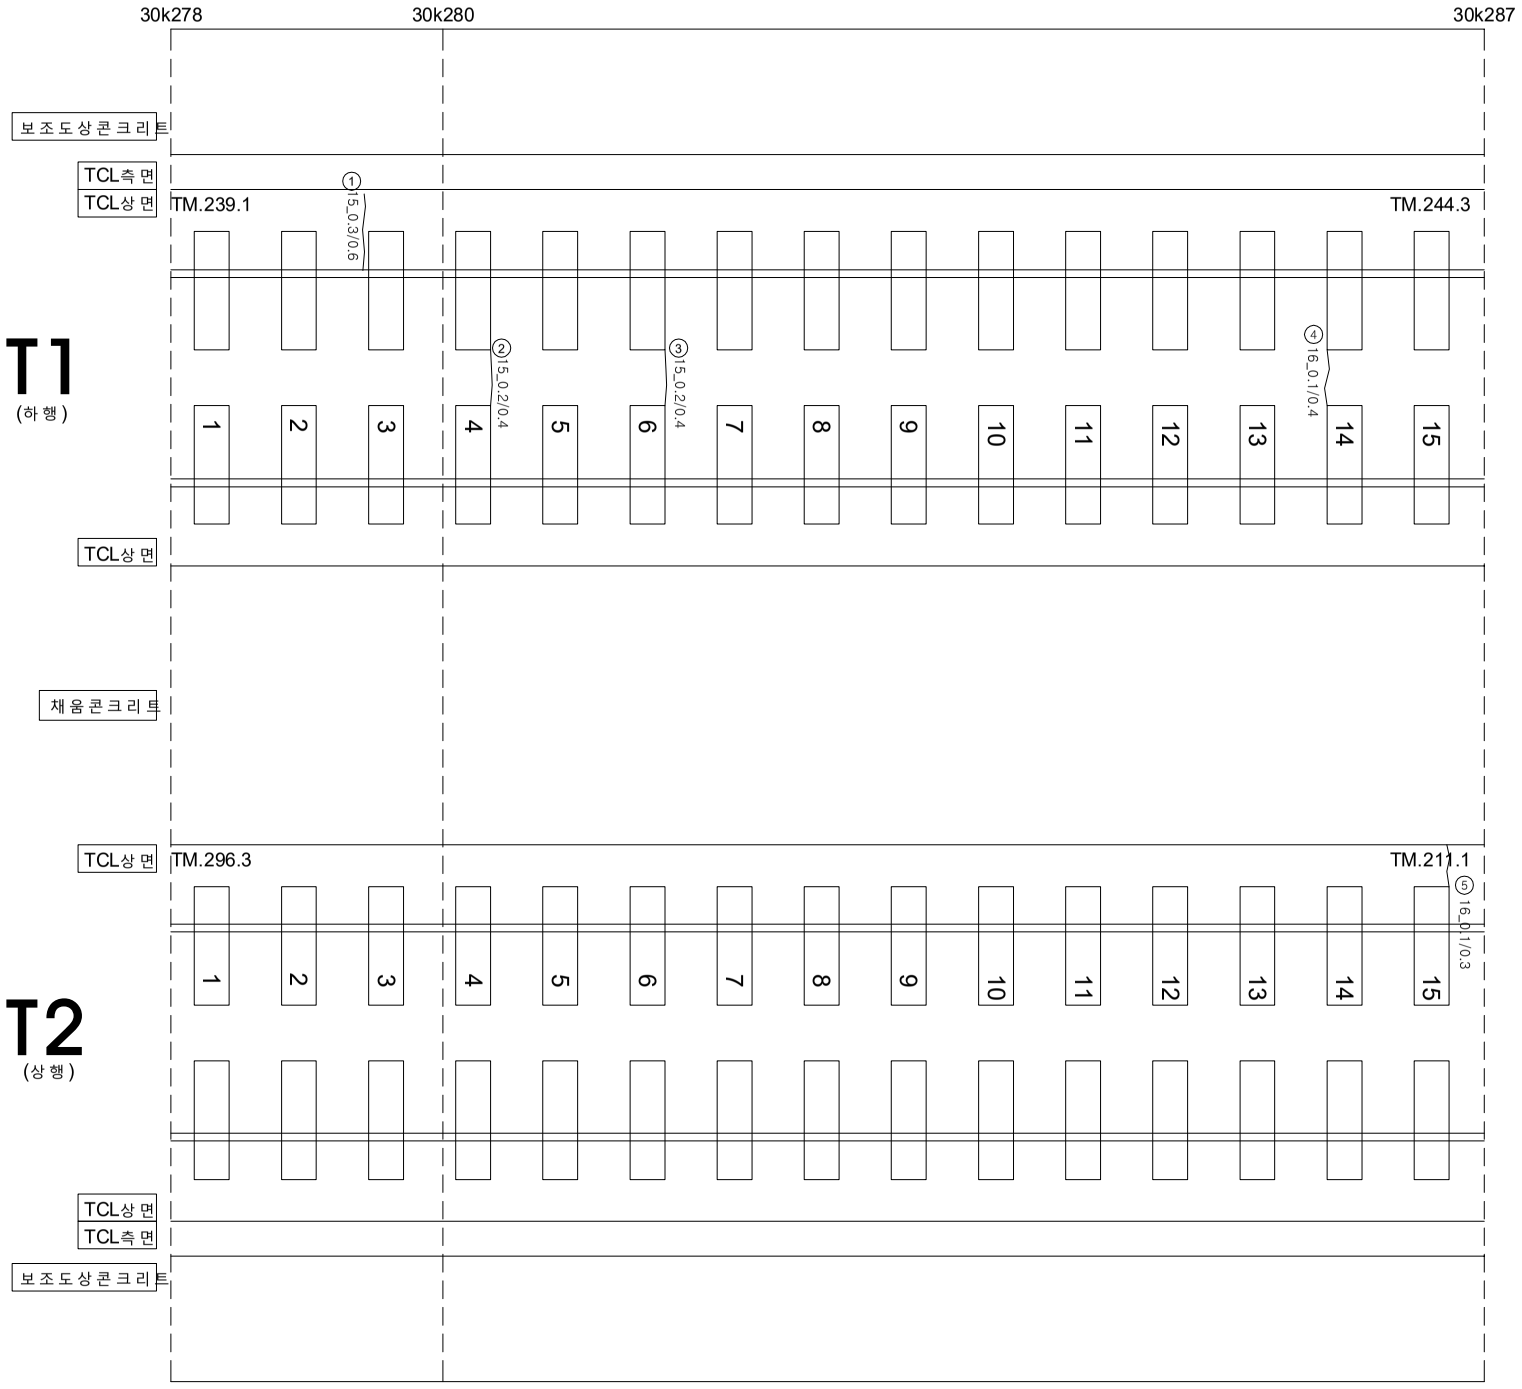
연번	손상	폭		연장		비고	연번	손상	폭		연장		비고
1	균열	0.3	㎜	0.6	m		56						
2	균열	0.2	㎜	0.4	m		57						
3	균열	0.2	㎜	0.4	m		58						
4	균열	0.1	㎜	0.4	m		59						
5	균열	0.1	㎜	0.3	m		60						
6							61						
7							62						
8							63						
9							64						
10							65						
11							66						
12							67						
13							68						
14							69						
15							70						
16							71						
17							72						
18							73						
19							74						
20							75						
21							76						
22							77						
23							78						
24							79						
25							80						
26							81						
27							82						
28							83						
29							84						
30							85						
31							86						
32							87						
33							88						
34							89						
35							90						
36							91						
37							92						
38							93						
39							94						
40							95						
41							96						
42							97						
43							98						
44							99						
45							100						
46							101						
47							102						
48							103						
49							104
