외관조사망도 번호
U7_계룡터널_103(30k107~30k118)

호남고속선 계룡터널_103(30.107~30.118km, S103)

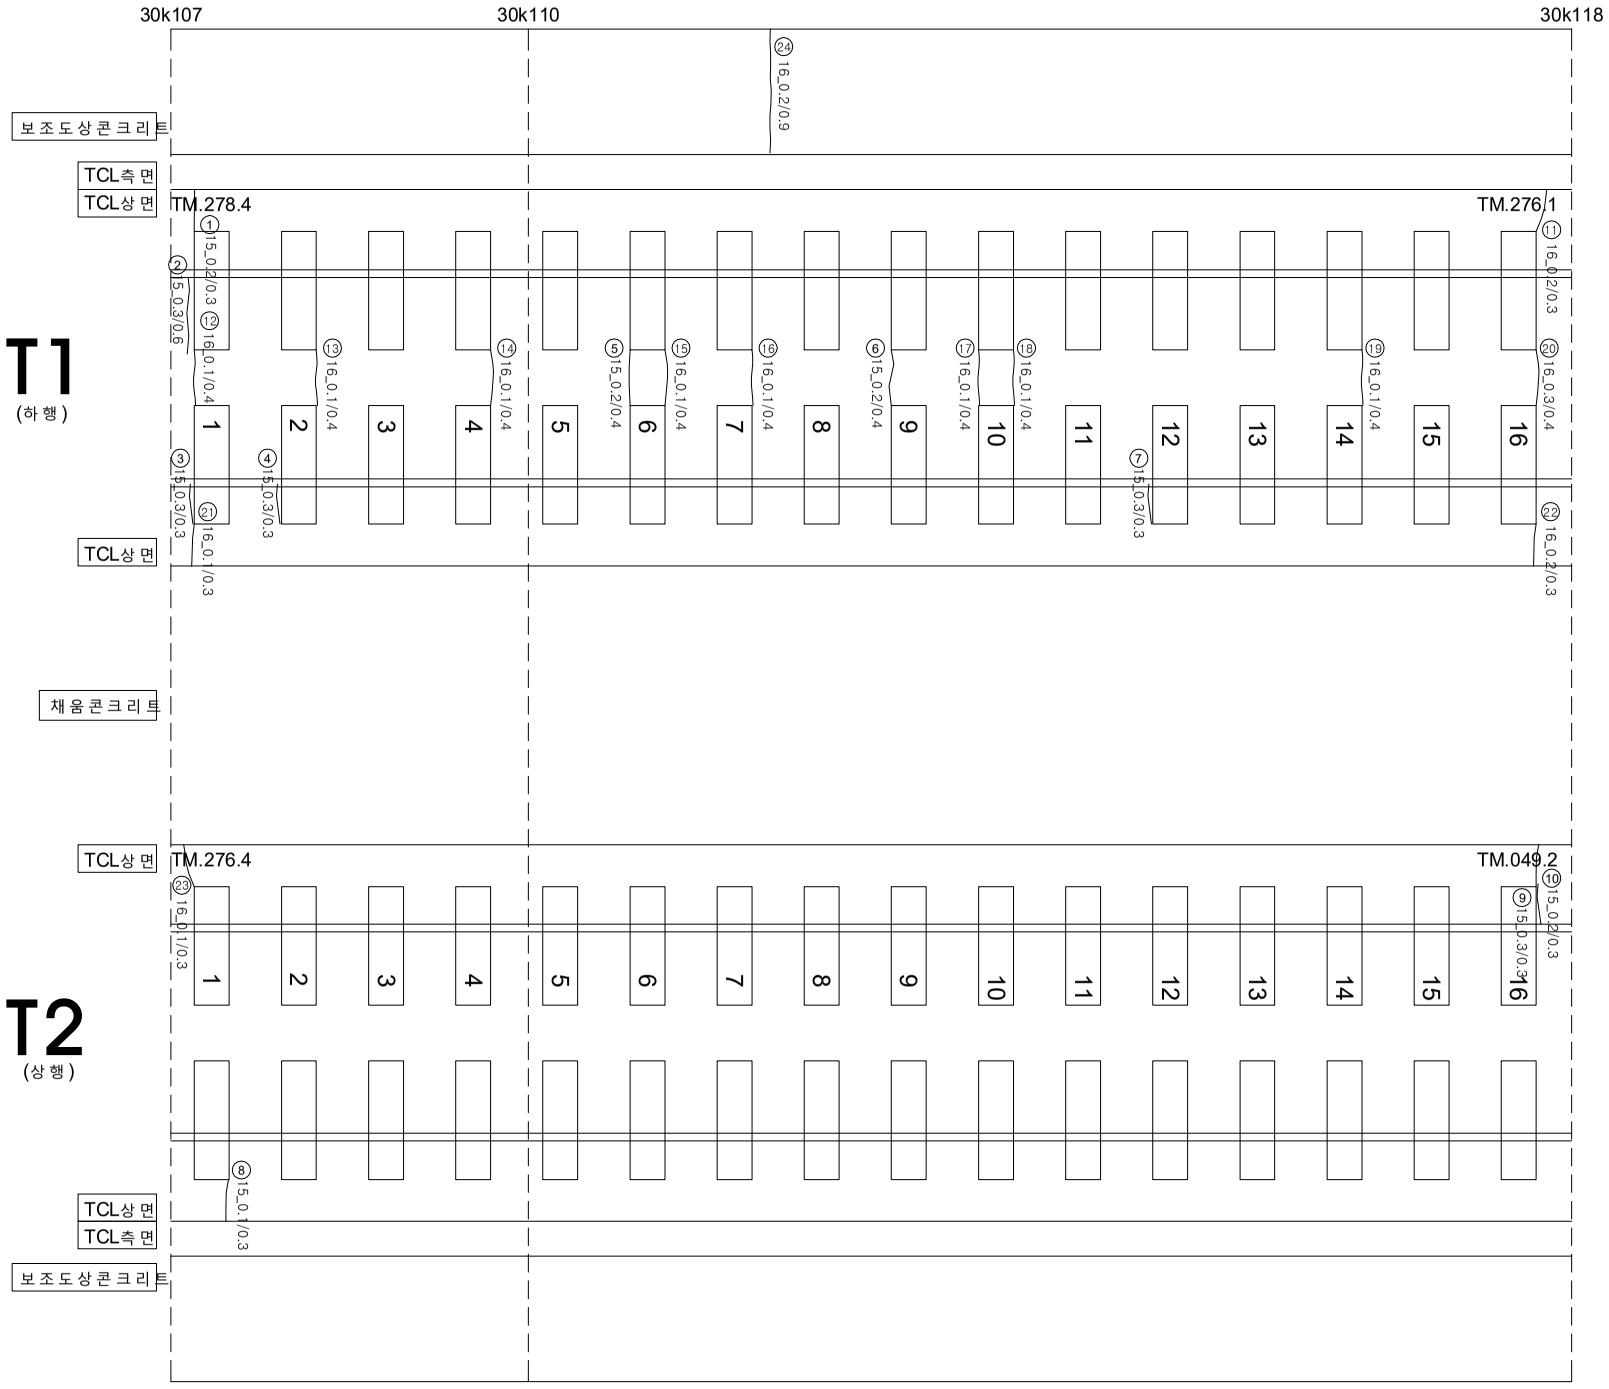
연번	손상	폭		연장		비고	연번	손상	폭		연장		비고
1	균열	0.2	㎜	0.3	m		56						
2	균열	0.3	㎜	0.6	m		57						
3	균열	0.3	㎜	0.3	m		58						
4	균열	0.3	㎜	0.3	m		59						
5	균열	0.2	㎜	0.4	m		60						
6	균열	0.2	㎜	0.4	m		61						
7	균열	0.3	㎜	0.3	m		62						
8	균열	0.1	㎜	0.3	m		63						
9	균열	0.3	㎜	0.3	m		64						
10	균열	0.2	㎜	0.3	m		65						
11	균열	0.2	㎜	0.3	m		66						
12	균열	0.1	㎜	0.4	m		67						
13	균열	0.1	㎜	0.4	m		68						
14	균열	0.1	㎜	0.4	m		69						
15	균열	0.1	㎜	0.4	m		70						
16	균열	0.1	㎜	0.4	m		71						
17	균열	0.1	㎜	0.4	m		72						
18	균열	0.1	㎜	0.4	m		73						
19	균열	0.1	㎜	0.4	m		74						
20	균열	0.3	㎜	0.4	m	폭증가	75						
21	균열	0.1	㎜	0.3	m		76						
22	균열	0.2	㎜	0.3	m		77						
23	균열	0.1	㎜	0.3	m		78						
24	균열	0.2	㎜	0.9	m		79						
25							80						
26							81						
27							82						
28							83						
29							84						
30							85						
31							86						
32							87						
33							88						
34							89						
35							90						
36							91						
37							92						
38							93

39							94						
40							95						
41							96						
42							97						
43							98						
44							99						
45							100						
46							101						
47							102						
48							103						
49							104						
50							105						
51							106						
52							107						
53							108						
54							109						
55							110
