외관조사망도 번호
U7_계룡터널_125(30k328~30k337)

호남고속선 계룡터널_125(30k328~30k337km, S125)

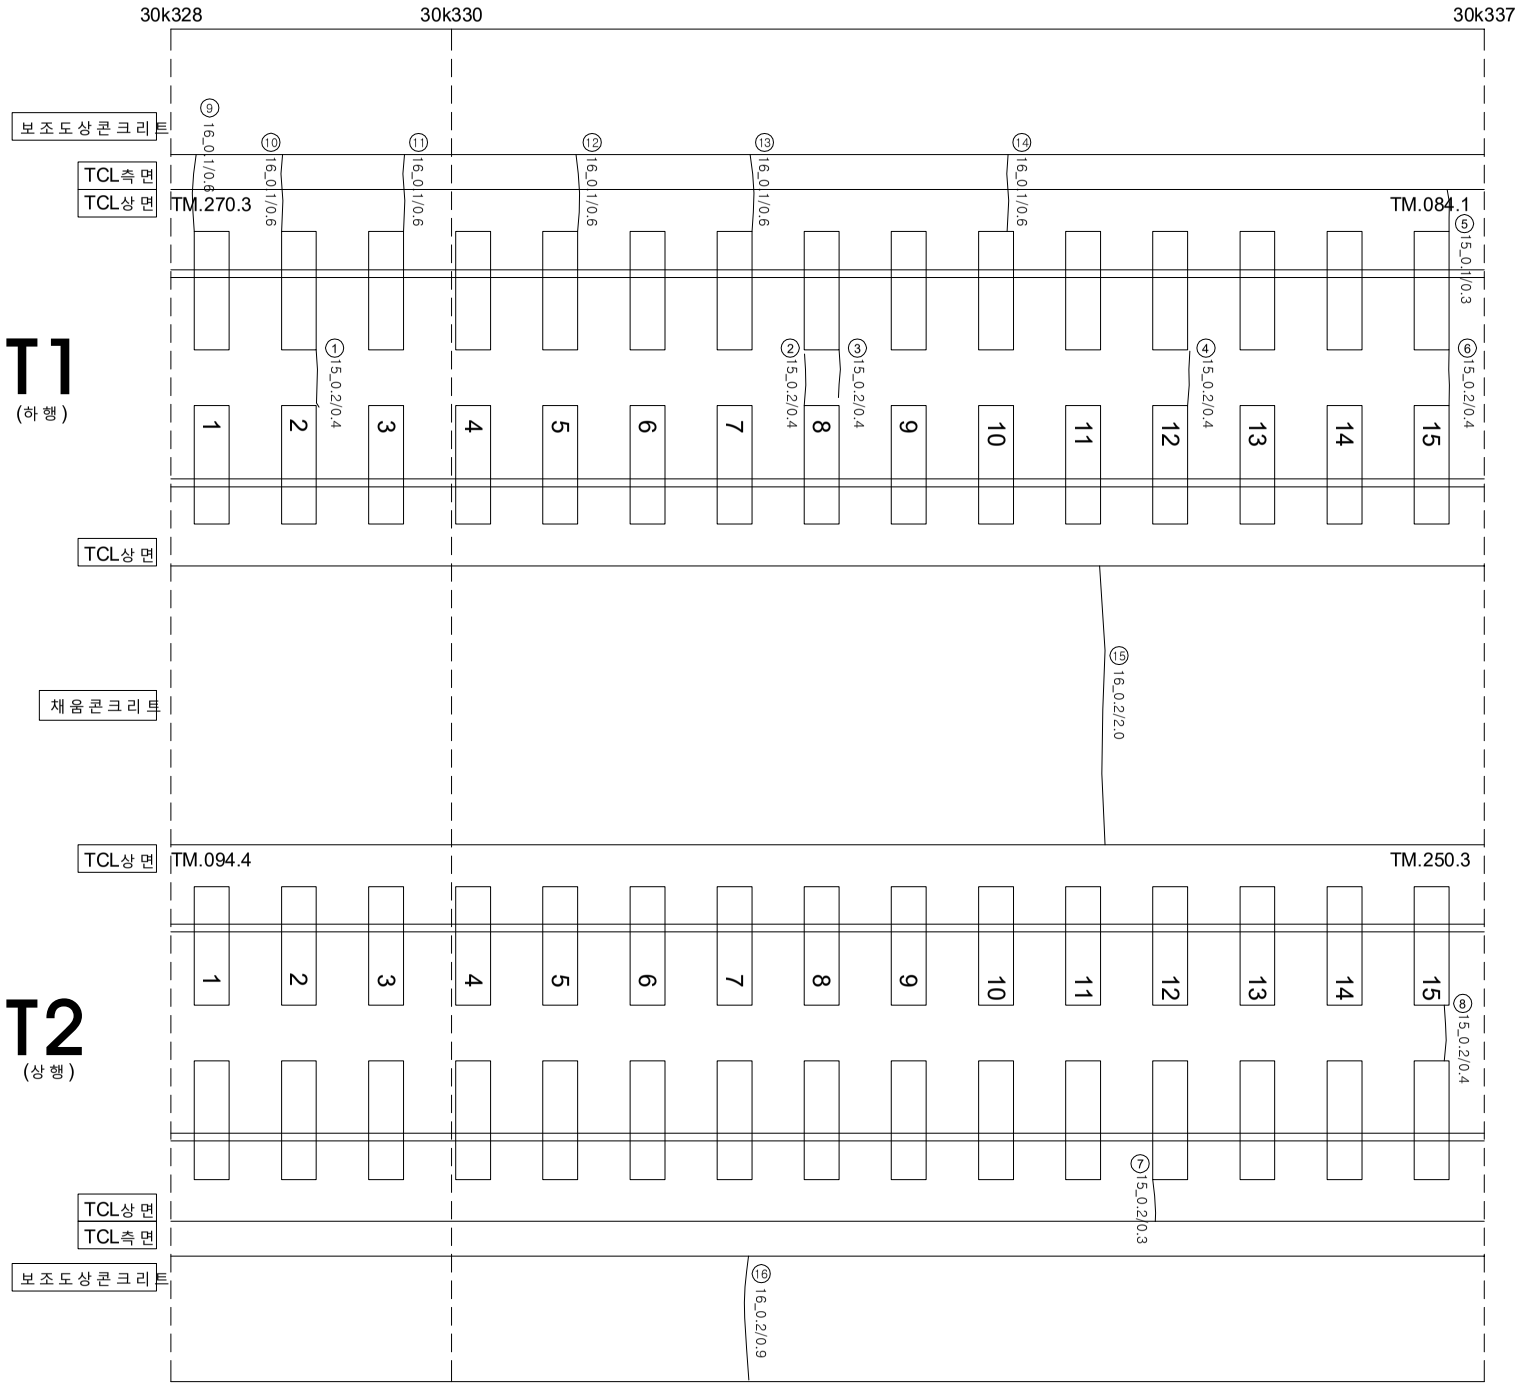
연번	손상	폭		연장		비고	연번	손상	폭		연장		비고
1	균열	0.2	㎜	0.4	m		56						
2	균열	0.2	㎜	0.4	m		57						
3	균열	0.2	㎜	0.4	m		58						
4	균열	0.2	㎜	0.4	m		59						
5	균열	0.1	㎜	0.3	m		60						
6	균열	0.2	㎜	0.4	m		61						
7	균열	0.2	㎜	0.3	m		62						
8	균열	0.2	㎜	0.9	m		63						
9	균열	0.1	㎜	0.6	m		64						
10	균열	0.1	㎜	0.6	m		65						
11	균열	0.1	㎜	0.6	m		66						
12	균열	0.1	㎜	0.6	m		67						
13	균열	0.1	㎜	0.6	m		68						
14	균열	0.1	㎜	0.6	m		69						
15	균열	0.2	㎜	2.0	m		70						
16	균열	0.2	㎜	0.9	m		71						
17							72						
18							73						
19							74						
20							75						
21							76						
22							77						
23							78						
24							79						
25							80						
26							81						
27							82						
28							83						
29							84						
30							85						
31							86						
32							87						
33							88						
34							89						
35							90						
36							91						
37							92						
38							93						
39							94						
40							95						
41							96						
42							97						
43							98

44							99						
45							100						
46							101						
47							102						
48							103						
49							104						
50							105						
51							106						
52							107						
53							108						
54							109						
55							110
