외관조사망도 번호
U7_계룡터널_126(30k338~30k348)

호남고속선 계룡터널_126(30k338~30k348km, S126)

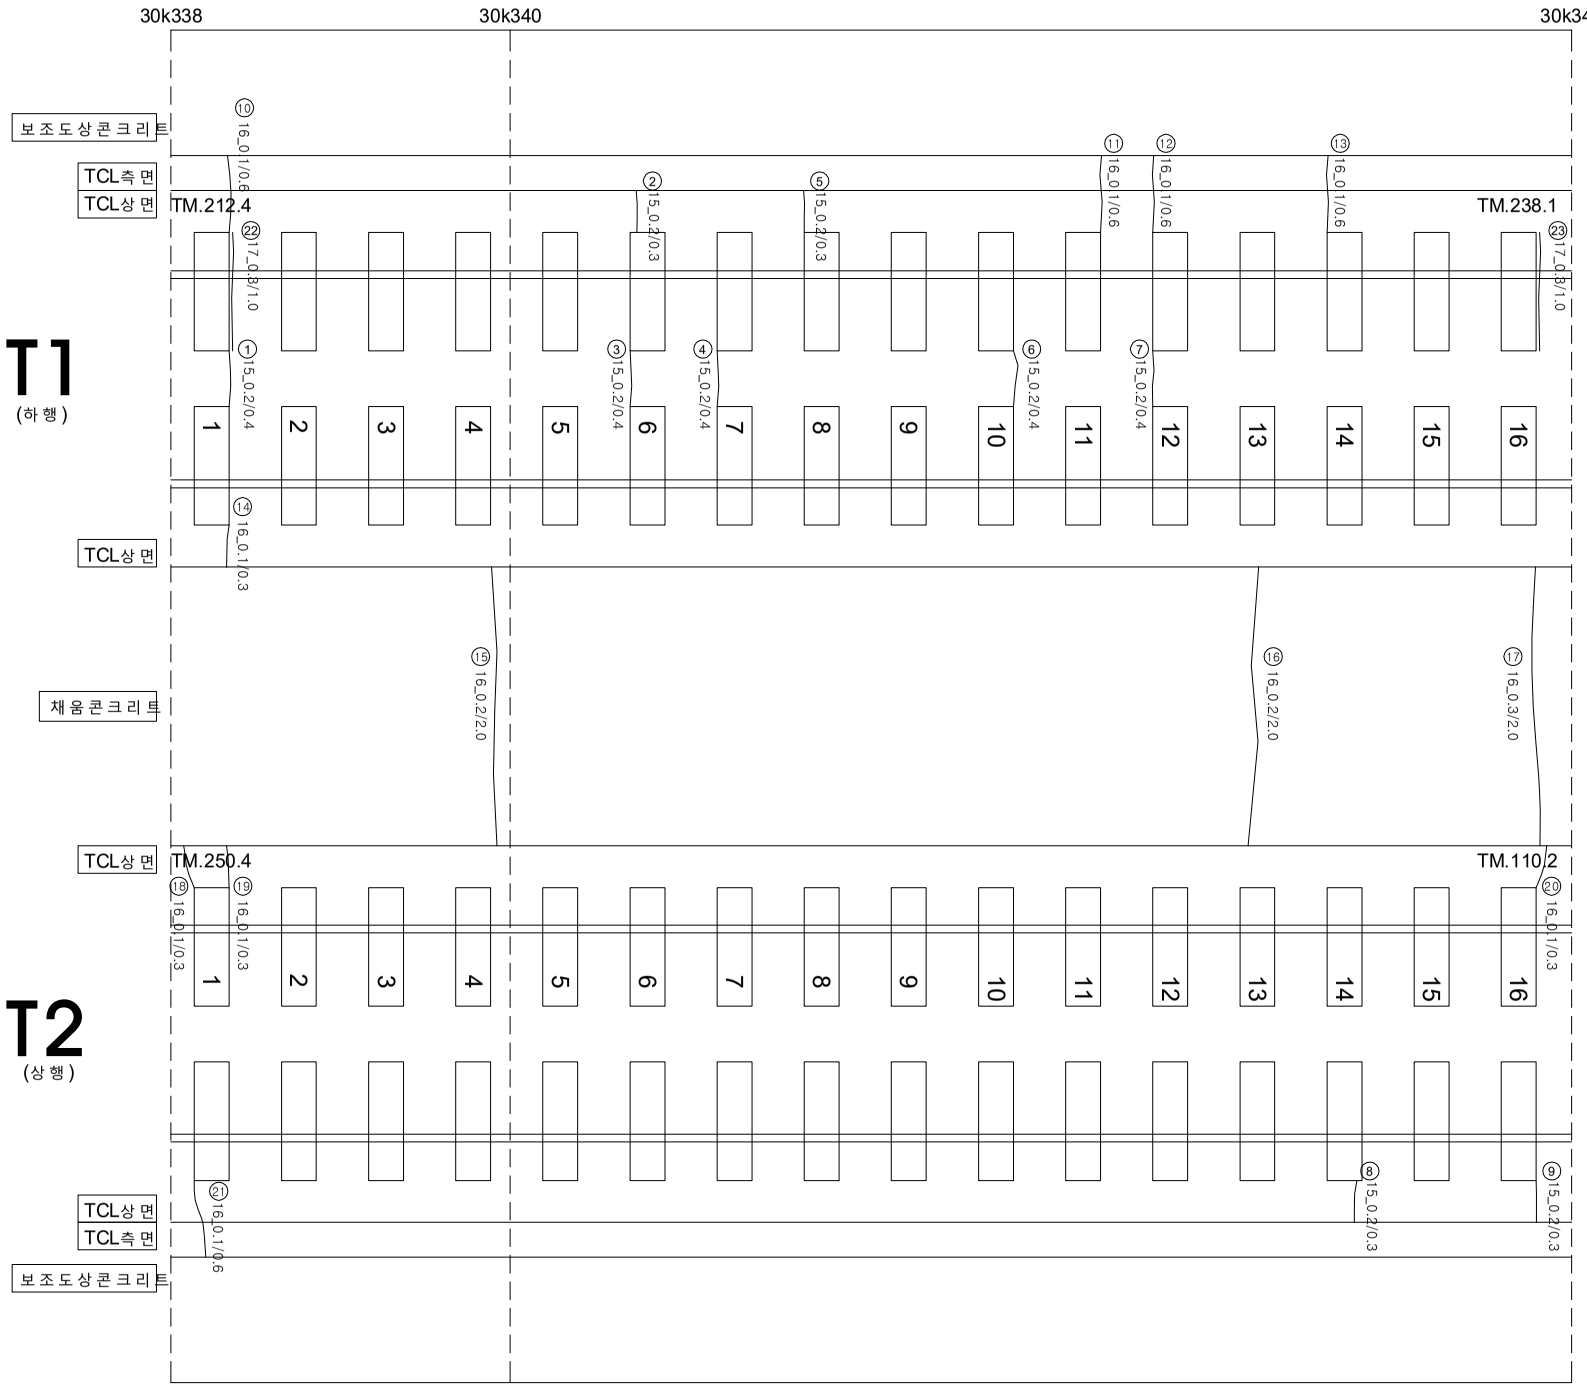
연번	손상	폭		연장		비고	연번	손상	폭		연장		비고
1	균열	0.2	㎜	0.4	m		56						
2	균열	0.2	㎜	0.3	m		57						
3	균열	0.2	㎜	0.4	m		58						
4	균열	0.2	㎜	0.4	m		59						
5	균열	0.2	㎜	0.3	m		60						
6	균열	0.2	㎜	0.4	m		61						
7	균열	0.2	㎜	0.4	m		62						
8	균열	0.2	㎜	0.3	m		63						
9	균열	0.2	㎜	0.3	m		64						
10	균열	0.1	㎜	0.6	m		65						
11	균열	0.1	㎜	0.6	m		66						
12	균열	0.1	㎜	0.6	m		67						
13	균열	0.1	㎜	0.6	m		68						
14	균열	0.1	㎜	0.3	m		69						
15	균열	0.2	㎜	2.0	m		70						
16	균열	0.2	㎜	2.0	m		71						
17	균열	0.3	㎜	2.0	m		72						
18	균열	0.1	㎜	0.3	m		73						
19	균열	0.1	㎜	0.3	m		74						
20	균열	0.1	㎜	0.3	m		75						
21	균열	0.1	㎜	0.6	m		76						
22	경계부균열	0.3	㎜	1.0	m	신규	77						
23	경계부균열	0.3	㎜	1.0	m	신규	78						
24							79						
25							80						
26							81						
27							82						
28							83						
29							84						
30							85						
31							86						
32							87						
33							88						
34							89						
35							90						
36							91						
37							92						
38							93

39							94						
40							95						
41							96						
42							97						
43							98						
44							99						
45							100						
46							101						
47							102						
48							103						
49							104						
50							105						
51							106						
52							107						
53							108						
54							109						
55							110
