외관조사망도 번호
U7_계룡터널_127(30k348~30k358)

호남고속선 계룡터널_127(30k348~30k358km, S127)

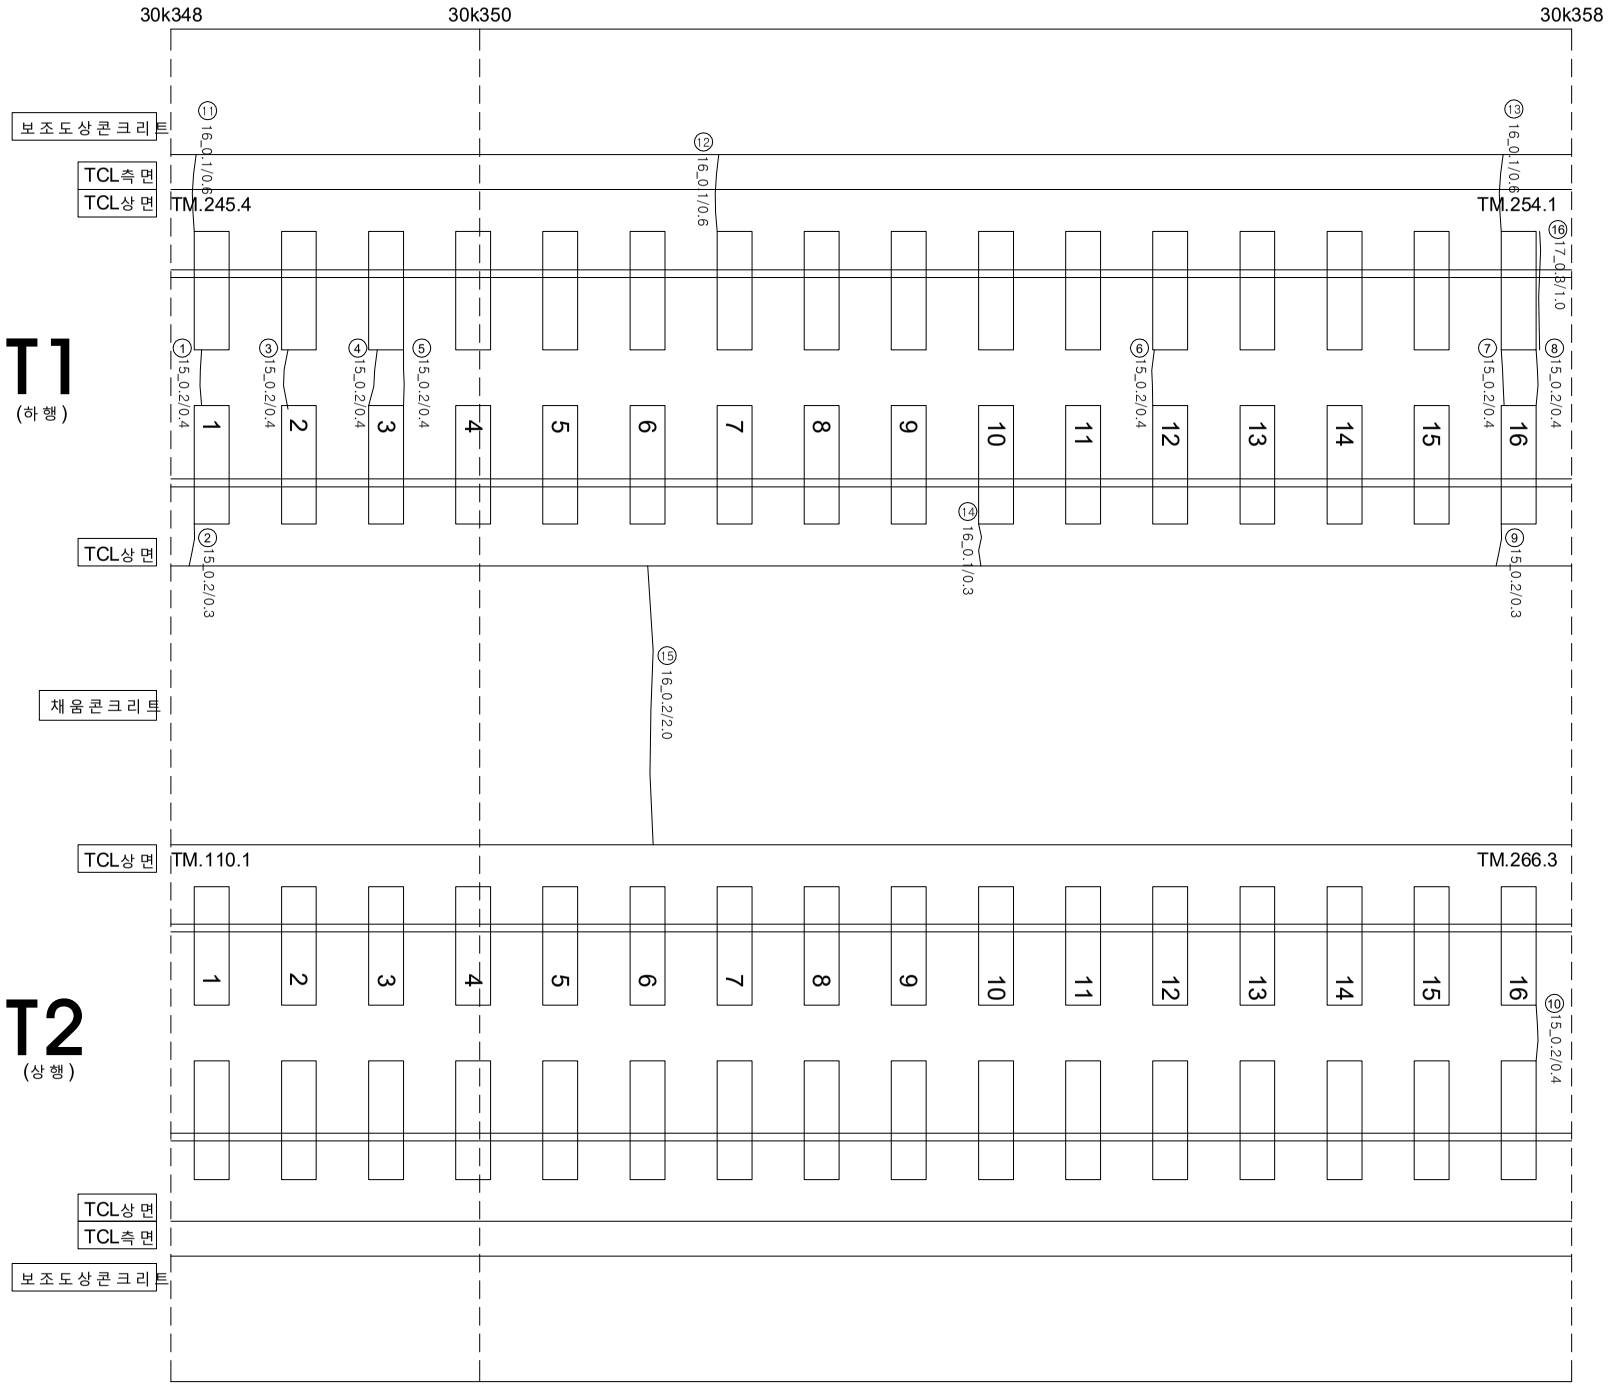
연번	손상	폭		연장		비고	연번	손상	폭		연장		비고
1	균열	0.2	㎜	0.4	m		56						
2	균열	0.2	㎜	0.3	m		57						
3	균열	0.2	㎜	0.4	m		58						
4	균열	0.2	㎜	0.4	m		59						
5	균열	0.2	㎜	0.4	m		60						
6	균열	0.2	㎜	0.4	m		61						
7	균열	0.2	㎜	0.4	m		62						
8	균열	0.2	㎜	0.4	m		63						
9	균열	0.2	㎜	0.3	m		64						
10	균열	0.2	㎜	0.4	m		65						
11	균열	0.1	㎜	0.6	m		66						
12	균열	0.1	㎜	0.6	m		67						
13	균열	0.1	㎜	0.6	m		68						
14	균열	0.1	㎜	0.3	m		69						
15	균열	0.2	㎜	2.0	m		70						
16	경계부 균열	0.3	㎜	1.0	m	신 규	71						
17							72						
18							73						
19							74						
20							75						
21							76						
22							77						
23							78						
24							79						
25							80						
26							81						
27							82						
28							83						
29							84						
30							85						
31							86						
32							87						
33							88						
34							89						
35							90						
36							91						
37							92						
38							93						
39							94						
40							95						
41							96						
42							97

43							98						
44							99						
45							100						
46							101						
47							102						
48							103						
49							104						
50							105						
51							106						
52							107						
53							108						
54							109						
55							110
