외관조사망도 번호
U7_계룡터널_135(30k428~30k437)

호남고속선 계룡터널_135(30.428~30.437km, S135)

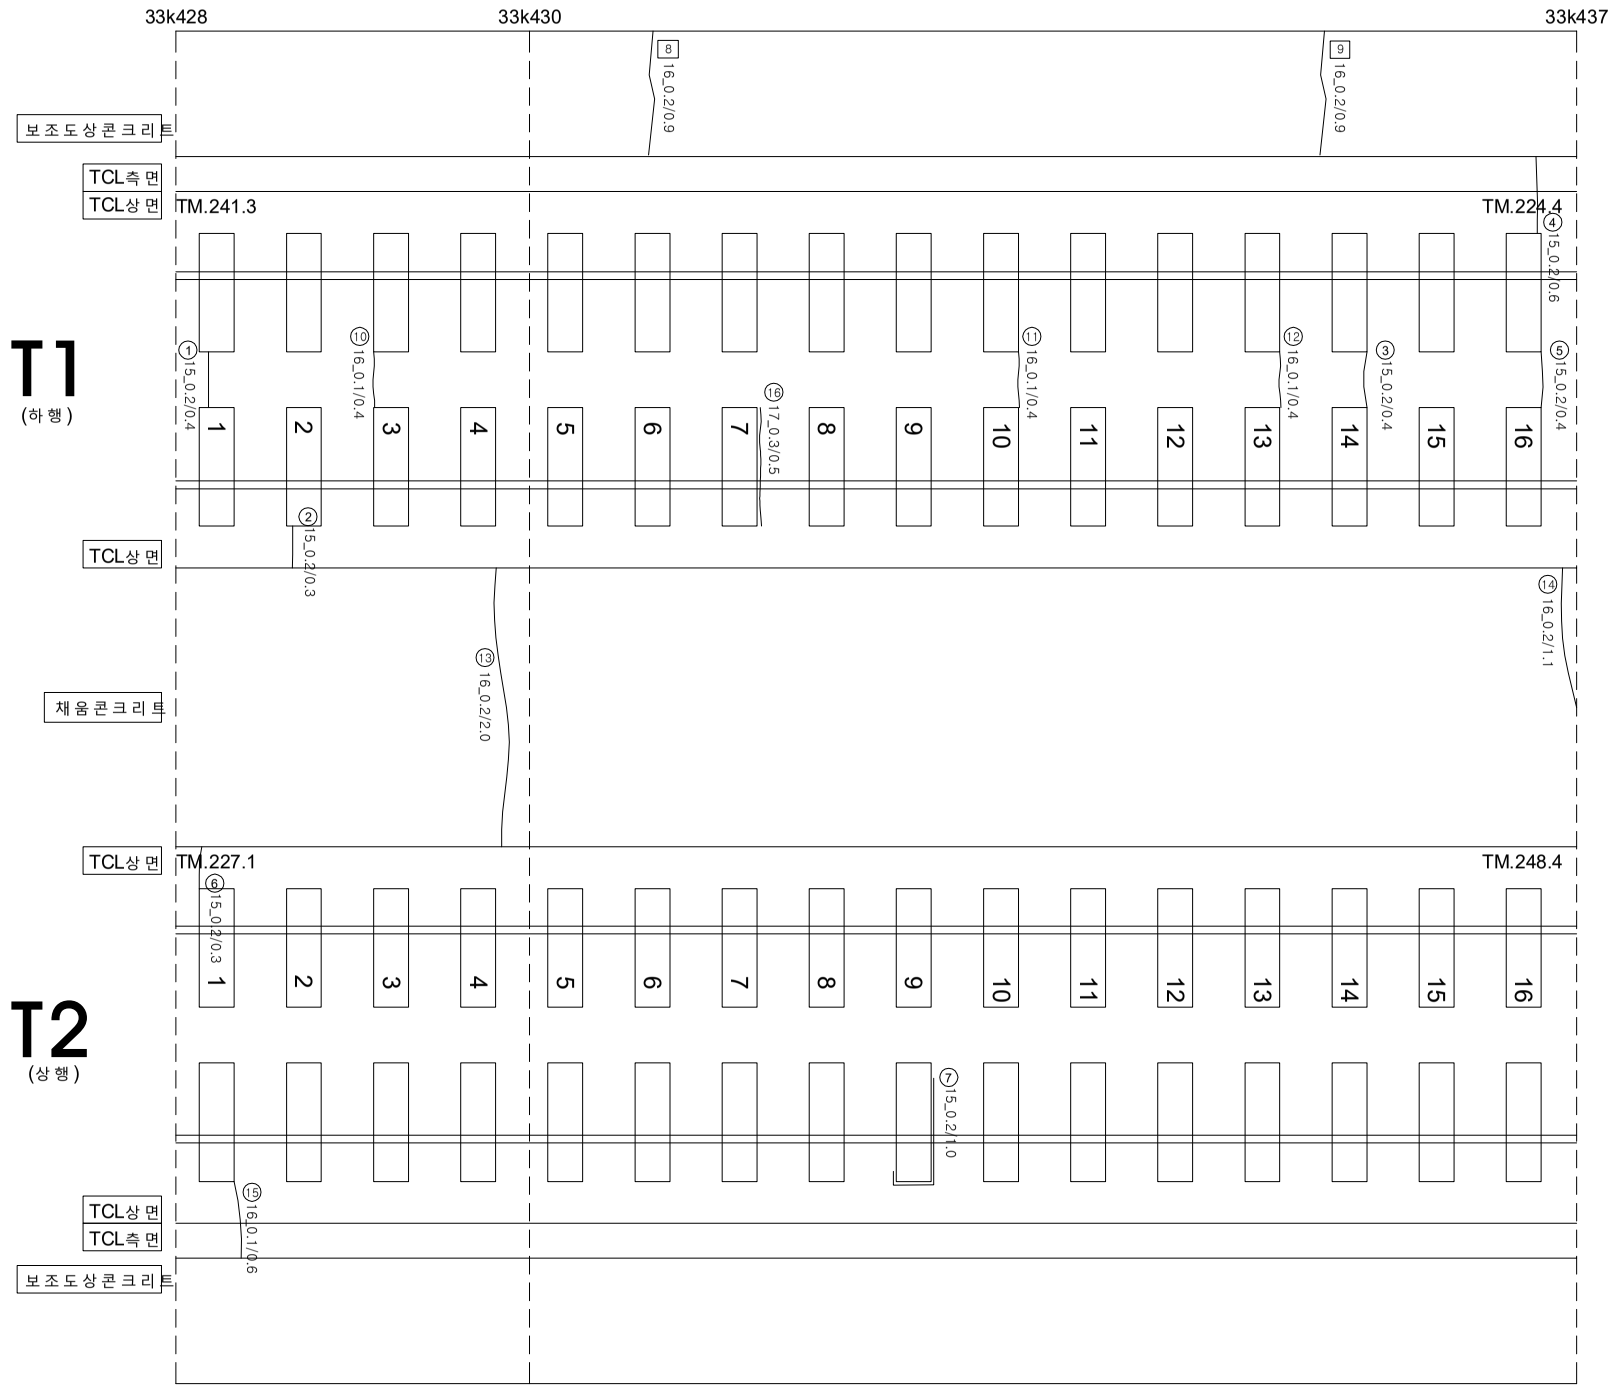
연번	손상	폭		연장		비고	연번	손상	폭		연장		비고
1	균열	0.2	㎜	0.4	m		56						
2	균열	0.2	㎜	0.3	m		57						
3	균열	0.2	㎜	0.4	m		58						
4	균열	0.2	㎜	0.6	m		59						
5	균열	0.2	㎜	0.4	m		60						
6	균열	0.2	㎜	0.3	m		61						
7	경계부 균열	0.2	㎜	1.0	m		62						
8	균열	0.2	㎜	0.9	m	2017년 도 보수	63						
9	균열	0.2	㎜	0.9	m	2017년 도 보수	64						
10	균열	0.1	㎜	0.4	m		65						
11	균열	0.1	㎜	0.4	m		66						
12	균열	0.1	㎜	0.4	m		67						
13	균열	0.2	㎜	2.0	m		68						
14	균열	0.2	㎜	1.1	m		69						
15	균열	0.1	㎜	0.6	m		70						
16	경계부 균열	0.3	㎜	0.5	m	신 규	71						
17							72						
18							73						
19							74						
20							75						
21							76						
22							77						
23							78						
24							79						
25							80						
26							81						
27							82						
28							83						
29							84						
30							85						
31							86						
32							87						
33							88						
34							89						
35							90						
36							91						
37							92						
38							93						
39							94						
40							95						
41							96
