외관조사망도 번호
U7_계룡터널_136(30k438~30k448)

호남고속선 계룡터널_136(30.438~30.448km, S136)

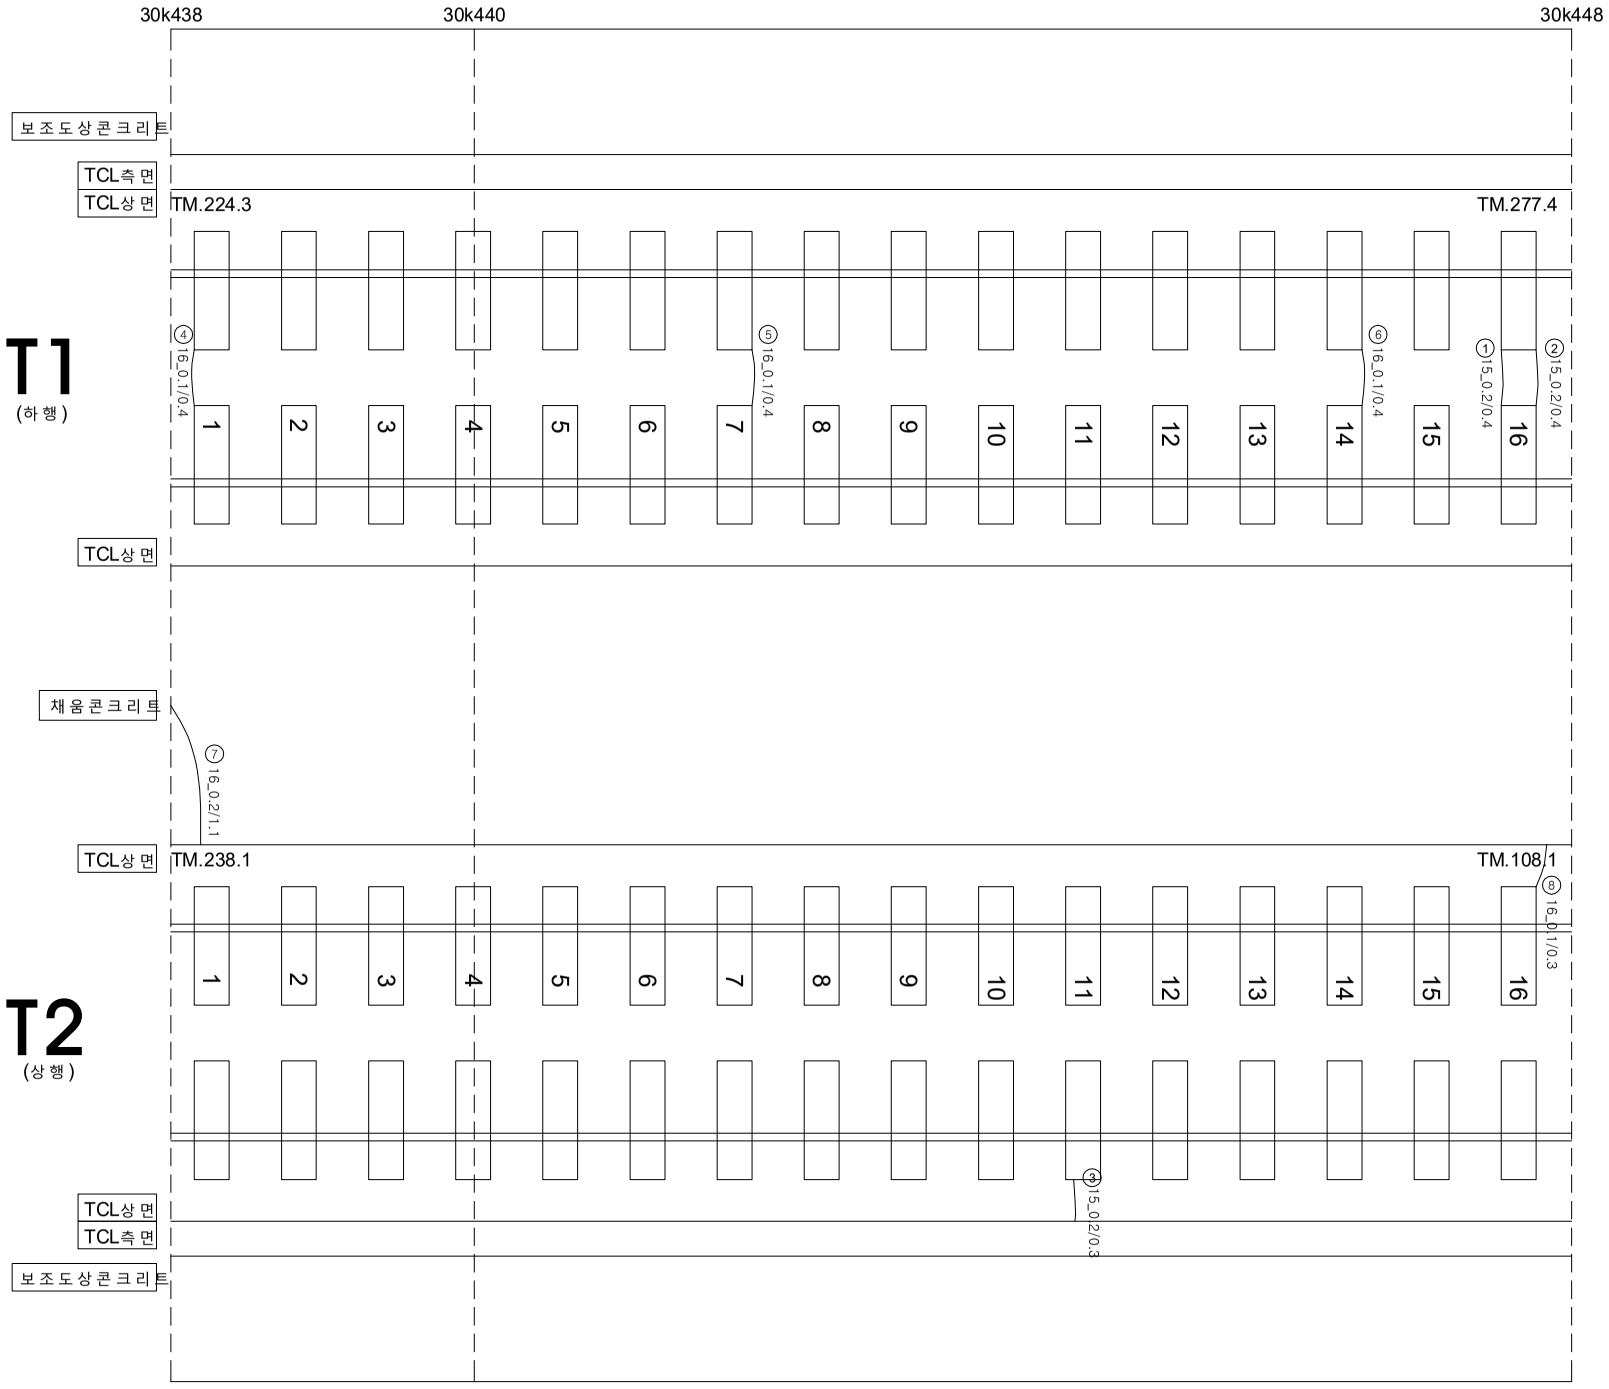
연번	손상	폭		연장		비고	연번	손상	폭		연장		비고
1	균열	0.2	㎜	0.4	m		56						
2	균열	0.2	㎜	0.4	m		57						
3	균열	0.2	㎜	0.3	m		58						
4	균열	0.1	㎜	0.4	m		59						
5	균열	0.1	㎜	0.4	m		60						
6	균열	0.1	㎜	0.4	m		61						
7	균열	0.2	㎜	1.1	m		62						
8	균열	0.1	㎜	0.3	m		63						
9							64						
10							65						
11							66						
12							67						
13							68						
14							69						
15							70						
16							71						
17							72						
18							73						
19							74						
20							75						
21							76						
22							77						
23							78						
24							79						
25							80						
26							81						
27							82						
28							83						
29							84						
30							85						
31							86						
32							87						
33							88						
34							89						
35							90						
36							91						
37							92						
38							93						
39							94						
40							95						
41							96						
42							97						
43							98						
44							99						
45							100						
46							101						
47							102
