외관조사망도 번호
U7_계룡터널_137(30k448~30k457)

호남고속선 계룡터널_137(30.448~30.457km, S137)

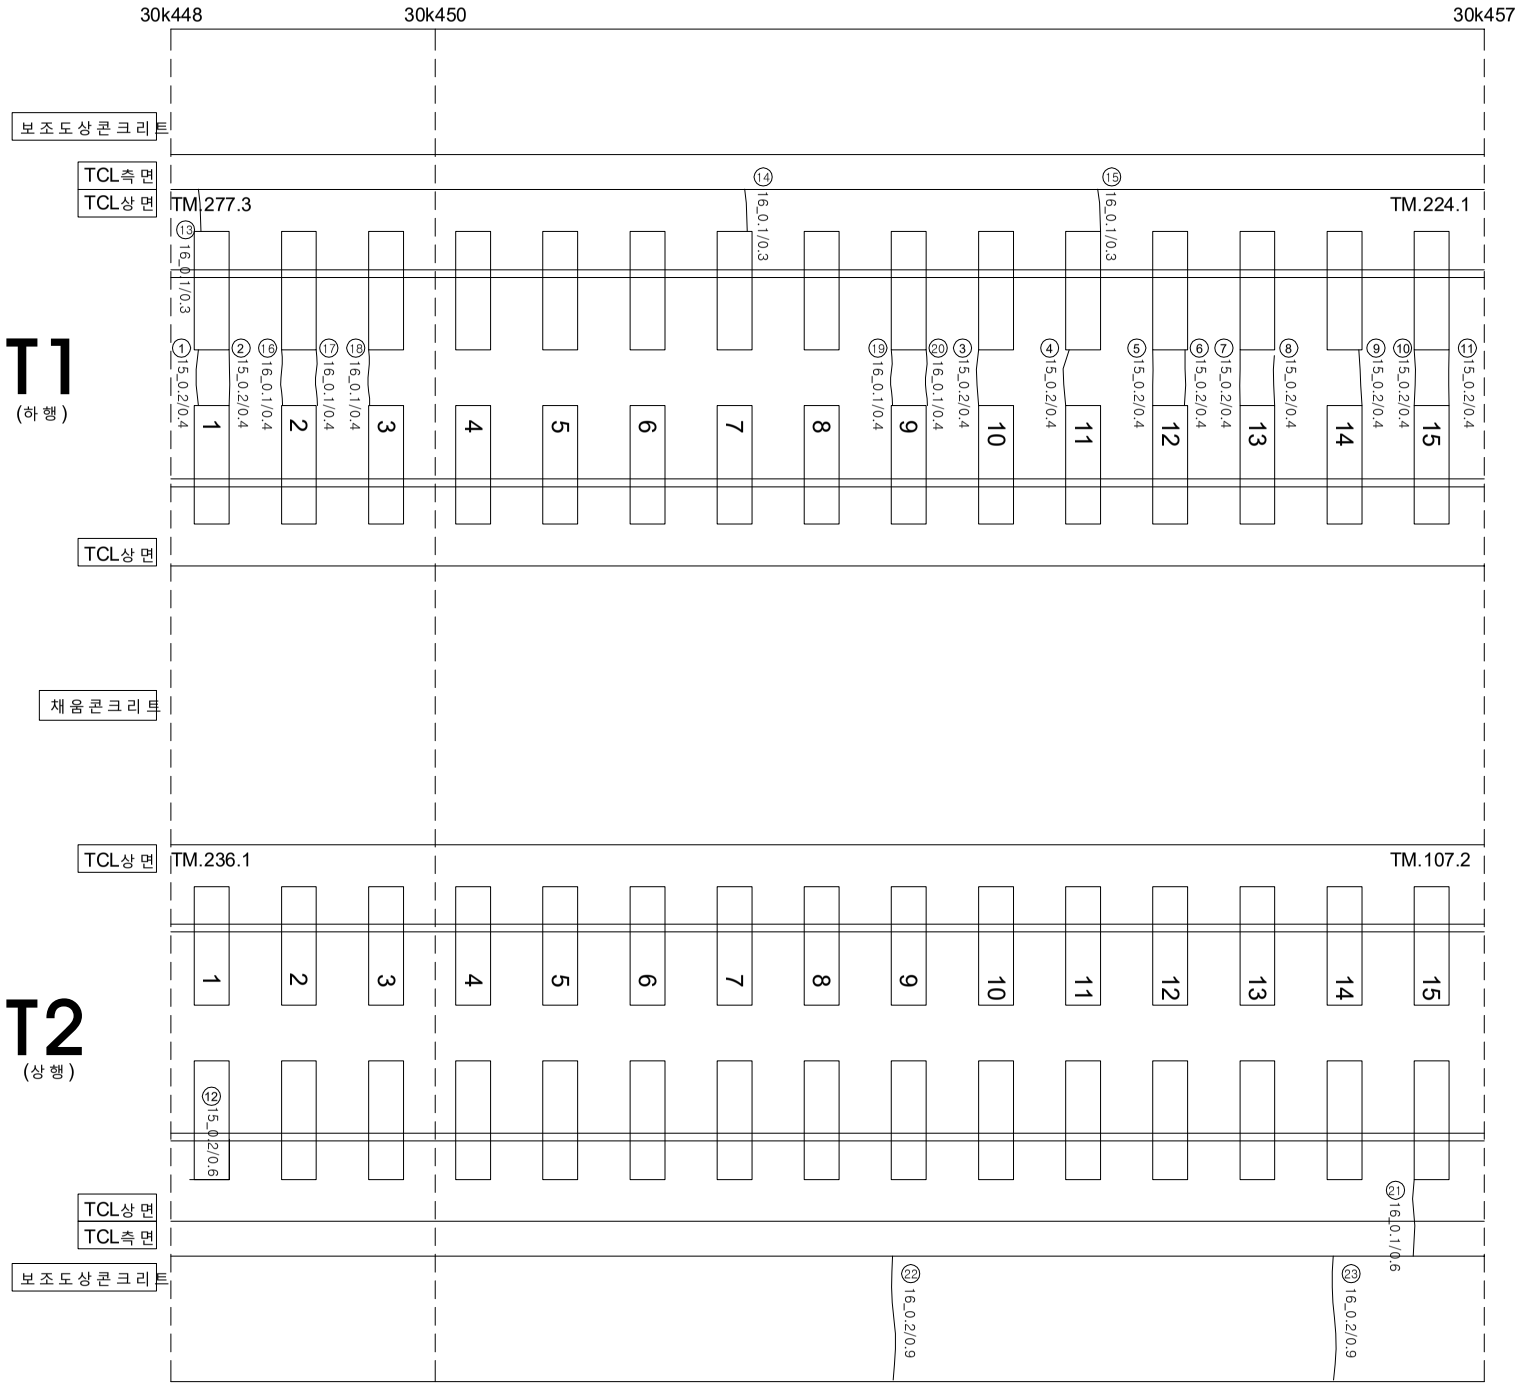
연번	손상	폭		연장		비고	연번	손상	폭		연장		비고
1	균열	0.2	㎜	0.4	m		56						
2	균열	0.2	㎜	0.4	m		57						
3	균열	0.2	㎜	0.4	m		58						
4	균열	0.2	㎜	0.4	m		59						
5	균열	0.2	㎜	0.4	m		60						
6	균열	0.2	㎜	0.4	m		61						
7	균열	0.2	㎜	0.4	m		62						
8	균열	0.2	㎜	0.4	m		63						
9	균열	0.2	㎜	0.4	m		64						
10	균열	0.2	㎜	0.4	m		65						
11	균열	0.2	㎜	0.4	m		66						
12	균열	0.2	㎜	0.6	m		67						
13	균열	0.1	㎜	0.3	m		68						
14	균열	0.1	㎜	0.3	m		69						
15	균열	0.1	㎜	0.3	m		70						
16	균열	0.1	㎜	0.4	m		71						
17	균열	0.1	㎜	0.4	m		72						
18	균열	0.1	㎜	0.4	m		73						
19	균열	0.1	㎜	0.4	m		74						
20	균열	0.1	㎜	0.4	m		75						
21	균열	0.1	㎜	0.6	m		76						
22	균열	0.2	㎜	0.9	m		77						
23	균열	0.2	㎜	0.9	m		78						
24							79						
25							80						
26							81						
27							82						
28							83						
29							84						
30							85						
31							86						
32							87						
33							88						
34							89						
35							90						
36							91						
37							92						
38							93						
39							94

40							95						
41							96						
42							97						
43							98						
44							99						
45							100						
46							101						
47							102						
48							103						
49							104						
50							105						
51							106						
52							107						
53							108						
54							109						
55							110
