외관조사망도 번호
U7_계룡터널_105(30k128~30k138)

호남고속선 계룡터널_105(30.128~30.138km, S105)

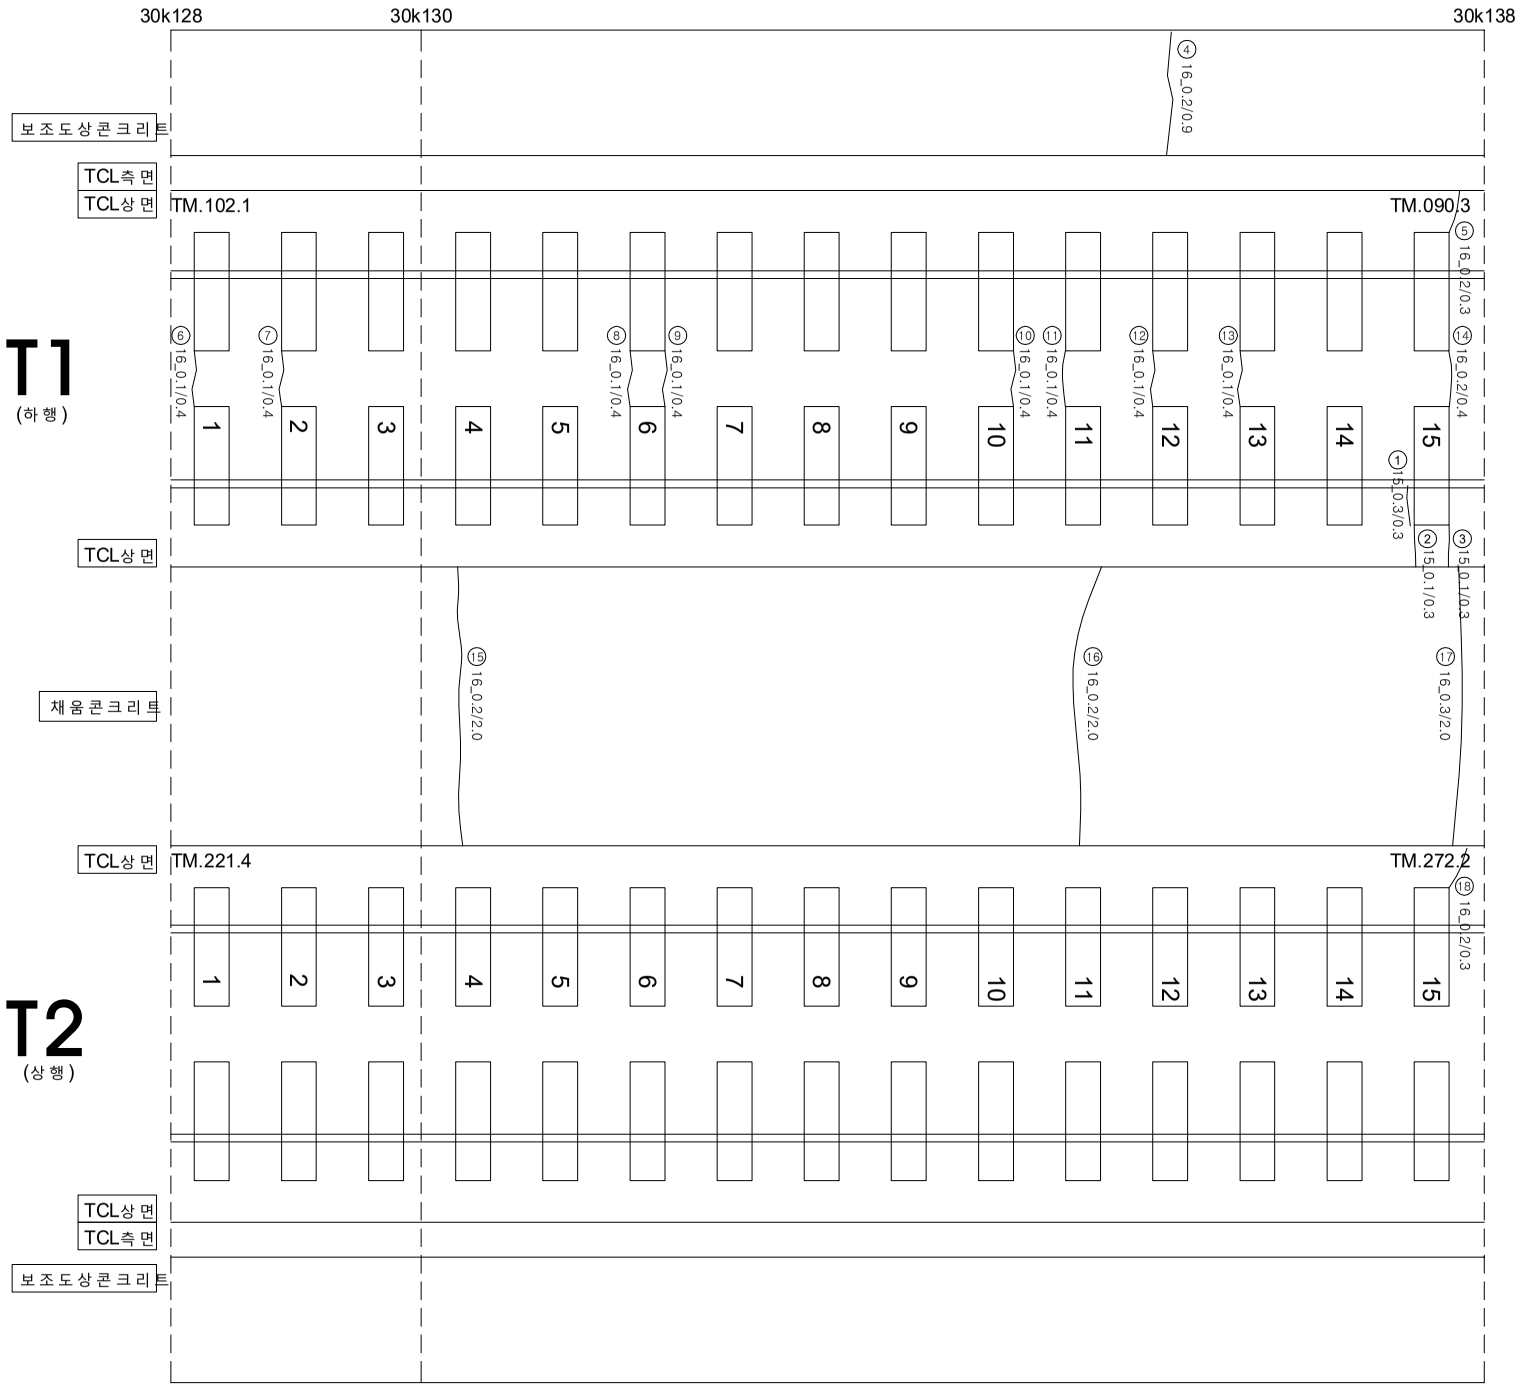
연번	손상	폭		연장		비고	연번	손상	폭		연장		비고
1	경계부균열	0.3	㎜	0.3	m		56						
2	균열	0.1	㎜	0.3	m		57						
3	균열	0.1	㎜	0.3	m		58						
4	균열	0.2	㎜	0.9	m		59						
5	균열	0.2	㎜	0.3	m		60						
6	균열	0.1	㎜	0.4	m		61						
7	균열	0.1	㎜	0.4	m		62						
8	균열	0.1	㎜	0.4	m		63						
9	균열	0.1	㎜	0.4	m		64						
10	균열	0.1	㎜	0.4	m		65						
11	균열	0.1	㎜	0.4	m		66						
12	균열	0.1	㎜	0.4	m		67						
13	균열	0.1	㎜	0.4	m		68						
14	균열	0.2	㎜	0.4	m		69						
15	균열	0.2	㎜	2.0	m		70						
16	균열	0.2	㎜	2.0	m		71						
17	균열	0.3	㎜	2.0	m		72						
18	균열	0.2	㎜	0.3	m		73						
19							74						
20							75						
21							76						
22							77						
23							78						
24							79						
25							80						
26							81						
27							82						
28							83						
29							84						
30							85						
31							86						
32							87						
33							88						
34							89						
35							90						
36							91						
37							92						
38							93						
39							94						
40							95						
41							96

42							97						
43							98						
44							99						
45							100						
46							101						
47							102						
48							103						
49							104						
50							105						
51							106						
52							107						
53							108						
54							109						
55							110
