외관조사망도 번호
U7_계룡터널_143(30k498~30k508)

호남고속선 계룡터널_143(30.498~30.508km, S143)

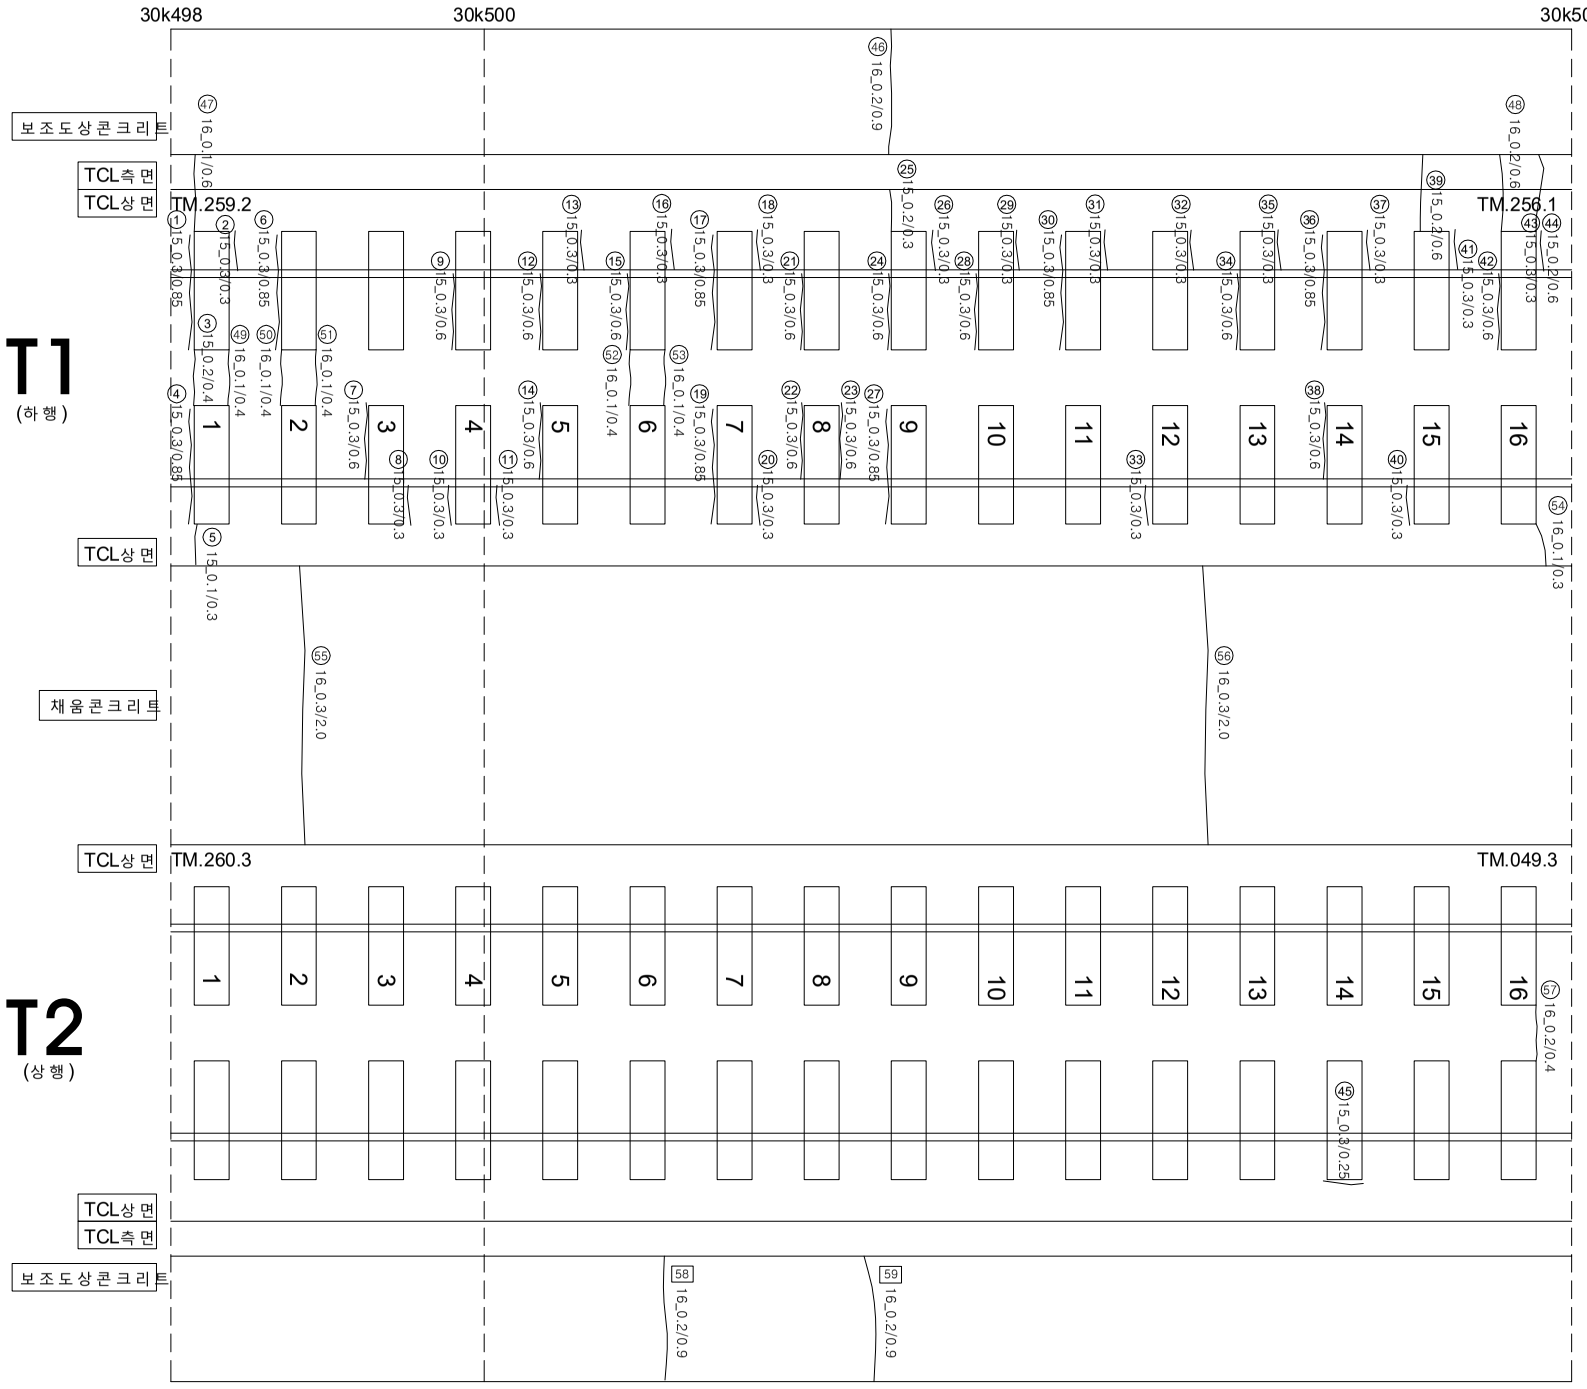
연번	손상	폭		연장		비고	연번	손상	폭		연장		비고
1	경계부 균열	0.3	㎜	0.85	m		56	균열	0.3	㎜	2.0	m	
2	경계부 균열	0.3	㎜	0.3	m		57	균열	0.2	㎜	0.4	m	
3	균열	0.2	㎜	0.4	m		58	균열	0.2	㎜	0.9	m	2017년도 보수
4	경계부 균열	0.3	㎜	0.85	m		59	균열	0.2	㎜	0.9	m	2017년도 보수
5	균열	0.1	㎜	0.3	m		60						
6	경계부 균열	0.3	㎜	0.85	m		61						
7	경계부 균열	0.3	㎜	0.6	m		62						
8	경계부 균열	0.3	㎜	0.3	m		63						
9	경계부 균열	0.3	㎜	0.6	m		64						
10	경계부 균열	0.3	㎜	0.3	m		65						
11	경계부 균열	0.3	㎜	0.3	m		66						
12	경계부 균열	0.3	㎜	0.6	m		67						
13	경계부 균열	0.3	㎜	0.3	m		68						
14	경계부 균열	0.3	㎜	0.6	m		69						
15	경계부 균열	0.3	㎜	0.6	m		70						
16	경계부 균열	0.3	㎜	0.3	m		71						
17	경계부 균열	0.3	㎜	0.85	m		72						
18	경계부 균열	0.3	㎜	0.3	m		73						
19	경계부 균열	0.3	㎜	0.85	m		74						
20	경계부 균열	0.3	㎜	0.3	m		75						
21	경계부 균열	0.3	㎜	0.6	m		76						
22	경계부 균열	0.3	㎜	0.6	m		77						
23	경계부 균열	0.3	㎜	0.6	m		78						
24	경계부 균열	0.3	㎜	0.6	m		79						
25	균열	0.2	㎜	0.3	m		80						
26	경계부 균열	0.3	㎜	0.3	m		81						
27	경계부 균열	0.3	㎜	0.85	m		82

28	경계부 균열	0.3	㎜	0.6	m		83						
29	경계부 균열	0.3	㎜	0.3	m		84						
30	경계부 균열	0.3	㎜	0.85	m		85						
31	경계부 균열	0.3	㎜	0.3	m		86						
32	경계부 균열	0.3	㎜	0.3	m		87						
33	경계부 균열	0.3	㎜	0.3	m		88						
34	경계부 균열	0.3	㎜	0.6	m		89						
35	경계부 균열	0.3	㎜	0.3	m		90						
36	경계부 균열	0.3	㎜	0.85	m		91						
37	경계부 균열	0.3	㎜	0.3	m		92						
38	경계부 균열	0.3	㎜	0.6	m		93						
39	균열	0.2	㎜	0.6	m		94						
40	경계부 균열	0.3	㎜	0.3	m		95						
41	경계부 균열	0.3	㎜	0.3	m		96						
42	경계부 균열	0.3	㎜	0.6	m		97						
43	경계부 균열	0.3	㎜	0.3	m		98						
44	균열	0.2	㎜	0.6	m		99						
45	균열	0.3	㎜	0.25	m		100						
46	균열	0.2	㎜	0.9	m		101						
47	균열	0.1	㎜	0.6	m		102						
48	균열	0.2	㎜	0.6	m		103						
49	균열	0.1	㎜	0.4	m		104						
50	균열	0.1	㎜	0.4	m		105						
51	균열	0.1	㎜	0.4	m		106						
52	균열	0.1	㎜	0.4	m		107						
53	균열	0.1	㎜	0.4	m		108						
54	균열	0.1	㎜	0.3	m		109						
55	균열	0.3	㎜	2.0	m		110
