외관조사망도 번호
U7_계룡터널_146(30k528~30k537)

호남고속선 계룡터널_146(30.528~30.537km, S146)

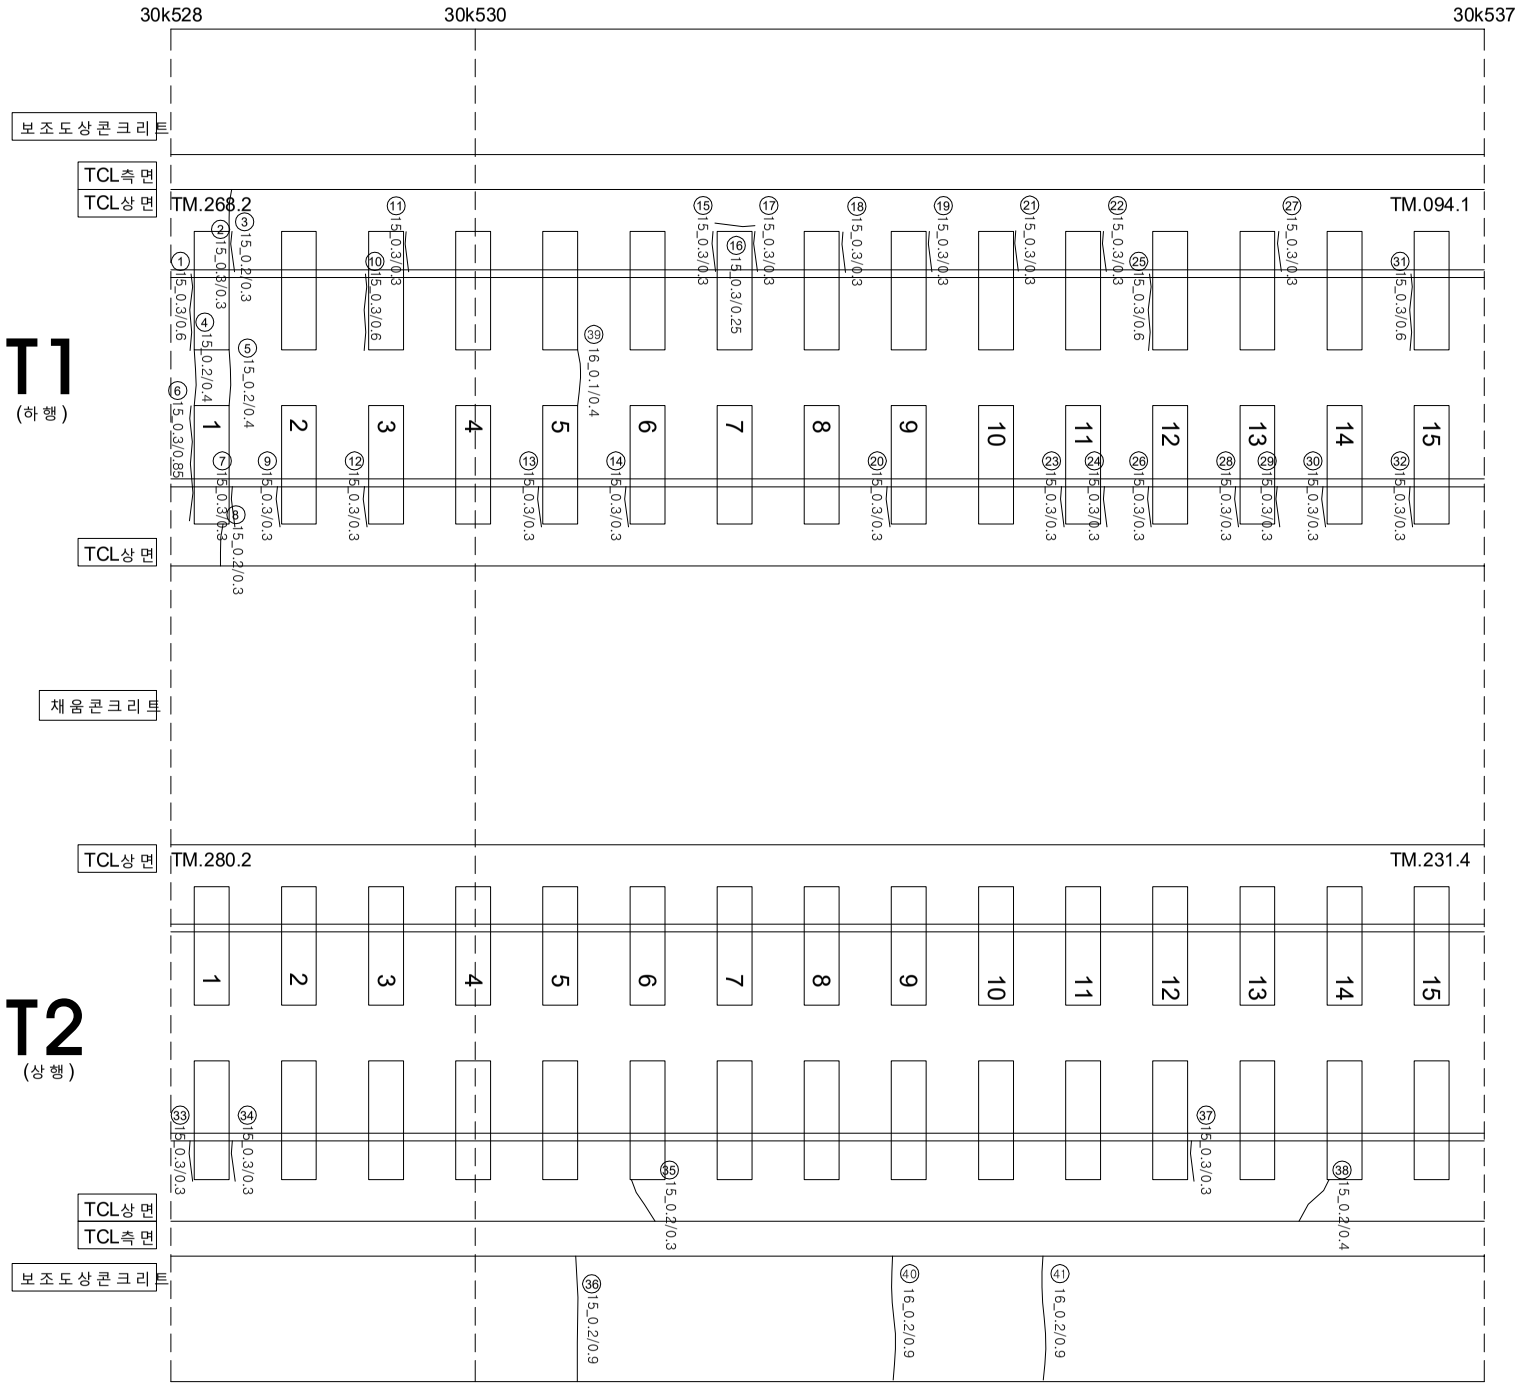
연번	손상	폭		연장		비고	연번	손상	폭		연장		비고
1	경계부 균열	0.3	㎜	0.6	m		56						
2	경계부 균열	0.3	㎜	0.3	m		57						
3	균열	0.2	㎜	0.3	m		58						
4	균열	0.2	㎜	0.4	m		59						
5	균열	0.2	㎜	0.4	m		60						
6	경계부 균열	0.3	㎜	0.85	m		61						
7	경계부 균열	0.3	㎜	0.3	m		62						
8	균열	0.2	㎜	0.3	m		63						
9	경계부 균열	0.3	㎜	0.3	m		64						
10	경계부 균열	0.3	㎜	0.6	m		65						
11	경계부 균열	0.3	㎜	0.3	m		66						
12	경계부 균열	0.3	㎜	0.3	m		67						
13	경계부 균열	0.3	㎜	0.3	m		68						
14	경계부 균열	0.3	㎜	0.3	m		69						
15	경계부 균열	0.3	㎜	0.3	m		70						
16	경계부 균열	0.3	㎜	0.25	m		71						
17	경계부 균열	0.3	㎜	0.3	m		72						
18	경계부 균열	0.3	㎜	0.3	m		73						
19	경계부 균열	0.3	㎜	0.3	m		74						
20	경계부 균열	0.3	㎜	0.3	m		75						
21	경계부 균열	0.3	㎜	0.3	m		76						
22	경계부 균열	0.3	㎜	0.3	m		77						
23	경계부 균열	0.3	㎜	0.3	m		78						
24	경계부 균열	0.3	㎜	0.3	m		79						
25	경계부 균열	0.3	㎜	0.6	m		80						
26	경계부 균열	0.3	㎜	0.3	m		81						
27	경계부 균열	0.3	㎜	0.3	m		82						
28	경계부 균열	0.3	㎜	0.3	m		83						
29	경계부 균열	0.3	㎜	0.3	m		84

30	경계부 균열	0.3	㎜	0.3	m		85						
31	경계부 균열	0.3	㎜	0.6	m		86						
32	경계부 균열	0.3	㎜	0.3	m		87						
33	균열	0.3	㎜	0.3	m		88						
34	균열	0.3	㎜	0.3	m		89						
35	균열	0.2	㎜	0.3	m		90						
36	균열	0.2	㎜	0.9	m		91						
37	균열	0.3	㎜	0.3	m		92						
38	균열	0.2	㎜	0.4	m		93						
39	균열	0.1	㎜	0.4	m		94						
40	균열	0.2	㎜	0.9	m		95						
41	균열	0.2	㎜	0.9	m		96						
42							97						
43							98						
44							99						
45							100						
46							101						
47							102						
48							103						
49							104						
50							105						
51							106						
52							107						
53							108						
54							109						
55							110
