외관조사망도 번호
U7_계룡터널_148(30k548~30k557)

호남고속선 계룡터널_148(30.548~30.557km, S148)

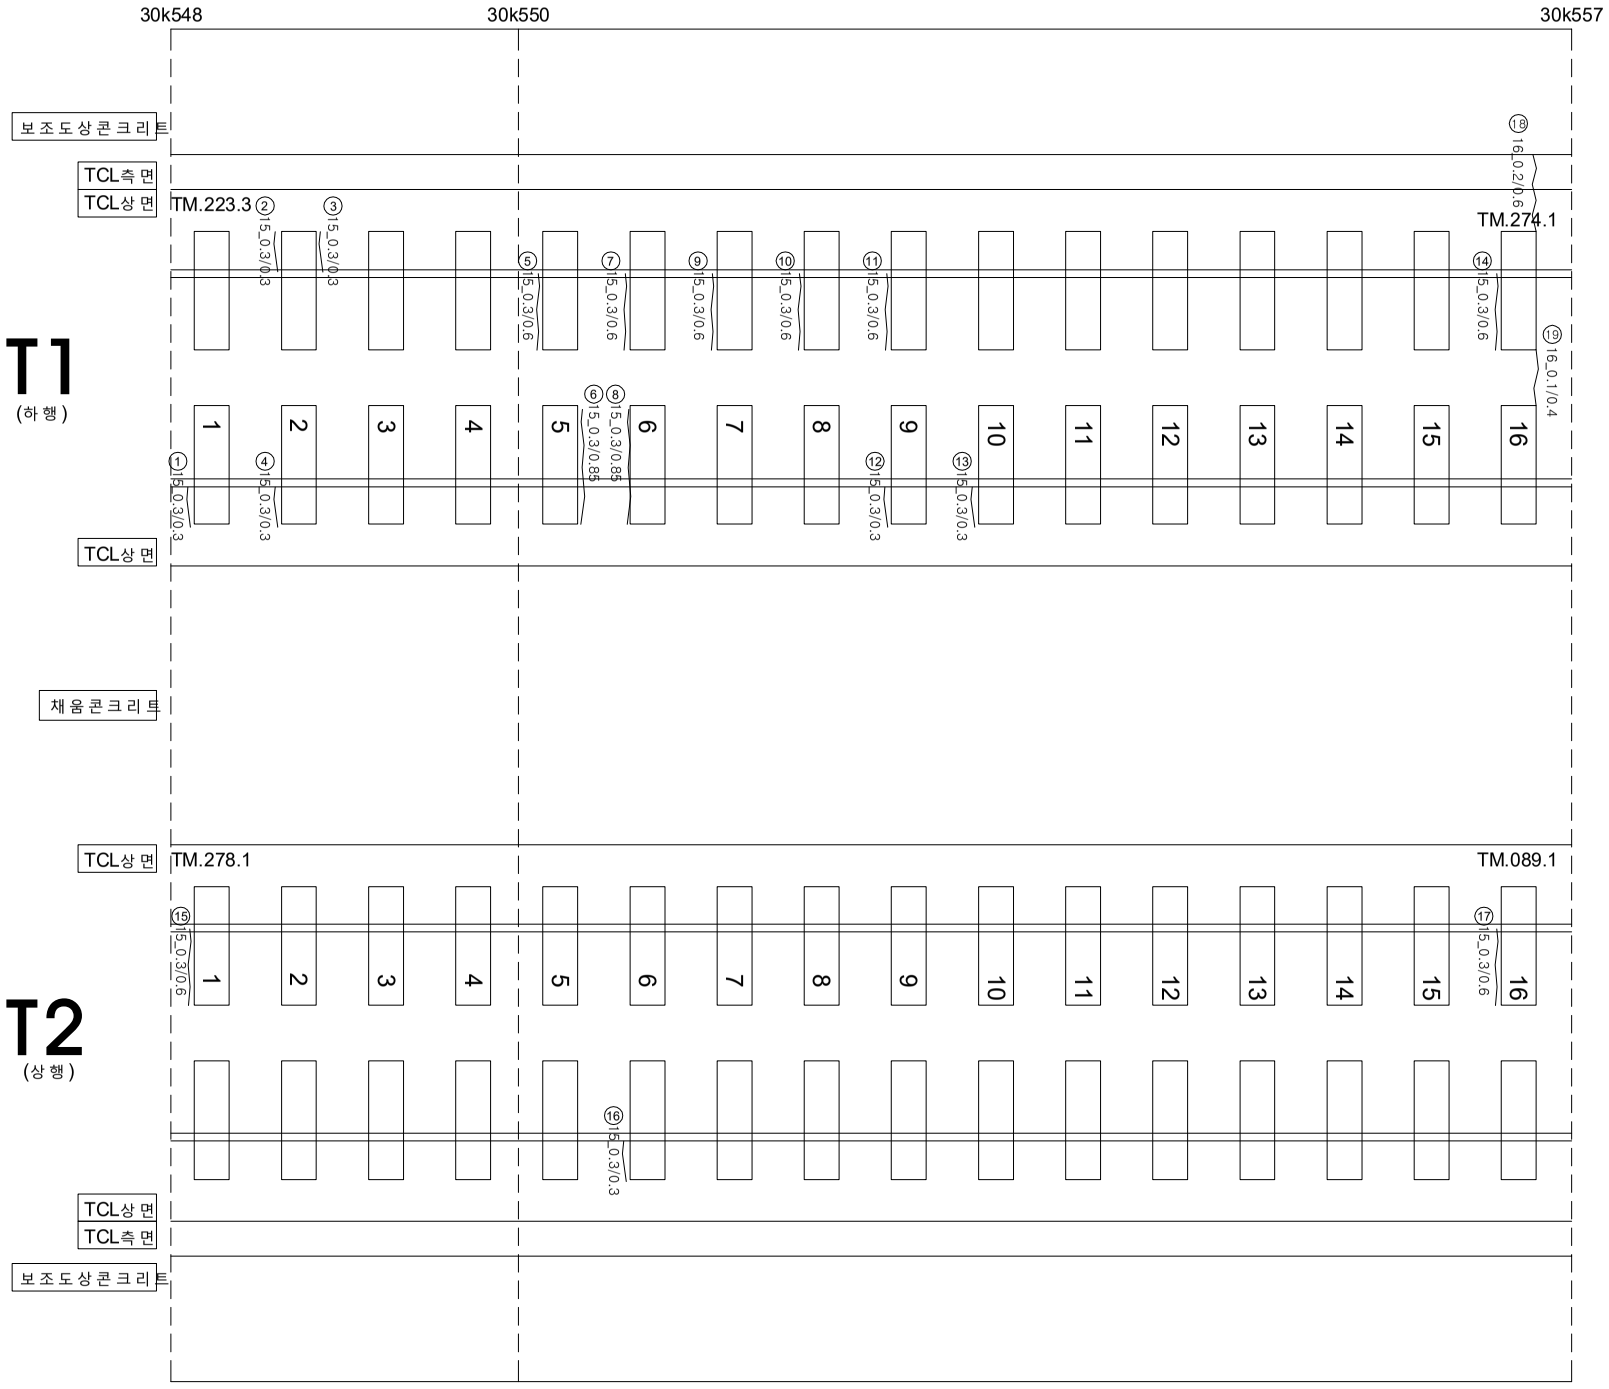
연번	손상	폭		연장		비고	연번	손상	폭		연장		비고
1	경계부 균열	0.3	㎜	0.3	m		56						
2	경계부 균열	0.3	㎜	0.3	m		57						
3	경계부 균열	0.3	㎜	0.3	m		58						
4	경계부 균열	0.3	㎜	0.3	m		59						
5	경계부 균열	0.3	㎜	0.6	m		60						
6	경계부 균열	0.3	㎜	0.85	m		61						
7	경계부 균열	0.3	㎜	0.6	m		62						
8	경계부 균열	0.3	㎜	0.85	m		63						
9	경계부 균열	0.3	㎜	0.6	m		64						
10	경계부 균열	0.3	㎜	0.6	m		65						
11	경계부 균열	0.3	㎜	0.6	m		66						
12	경계부 균열	0.3	㎜	0.3	m		67						
13	경계부 균열	0.3	㎜	0.3	m		68						
14	경계부 균열	0.3	㎜	0.6	m		69						
15	경계부 균열	0.3	㎜	0.6	m		70						
16	경계부 균열	0.3	㎜	0.3	m		71						
17	경계부 균열	0.3	㎜	0.6	m		72						
18	균열	0.2	㎜	0.6	m		73						
19	균열	0.1	㎜	0.4	m		74						
20							75						
21							76						
22							77						
23							78						
24							79						
25							80						
26							81						
27							82						
28							83						
29							84						
30							85						
31							86						
32							87						
33							88						
34							89						
35							90						
36							91						
37							92

38							93						
39							94						
40							95						
41							96						
42							97						
43							98						
44							99						
45							100						
46							101						
47							102						
48							103						
49							104						
50							105						
51							106						
52							107						
53							108						
54							109						
55							110
