외관조사망도 번호
U7_계룡터널_150(30k568~30k578)

호남고속선 계룡터널_150(30.568~30.578km, S150)

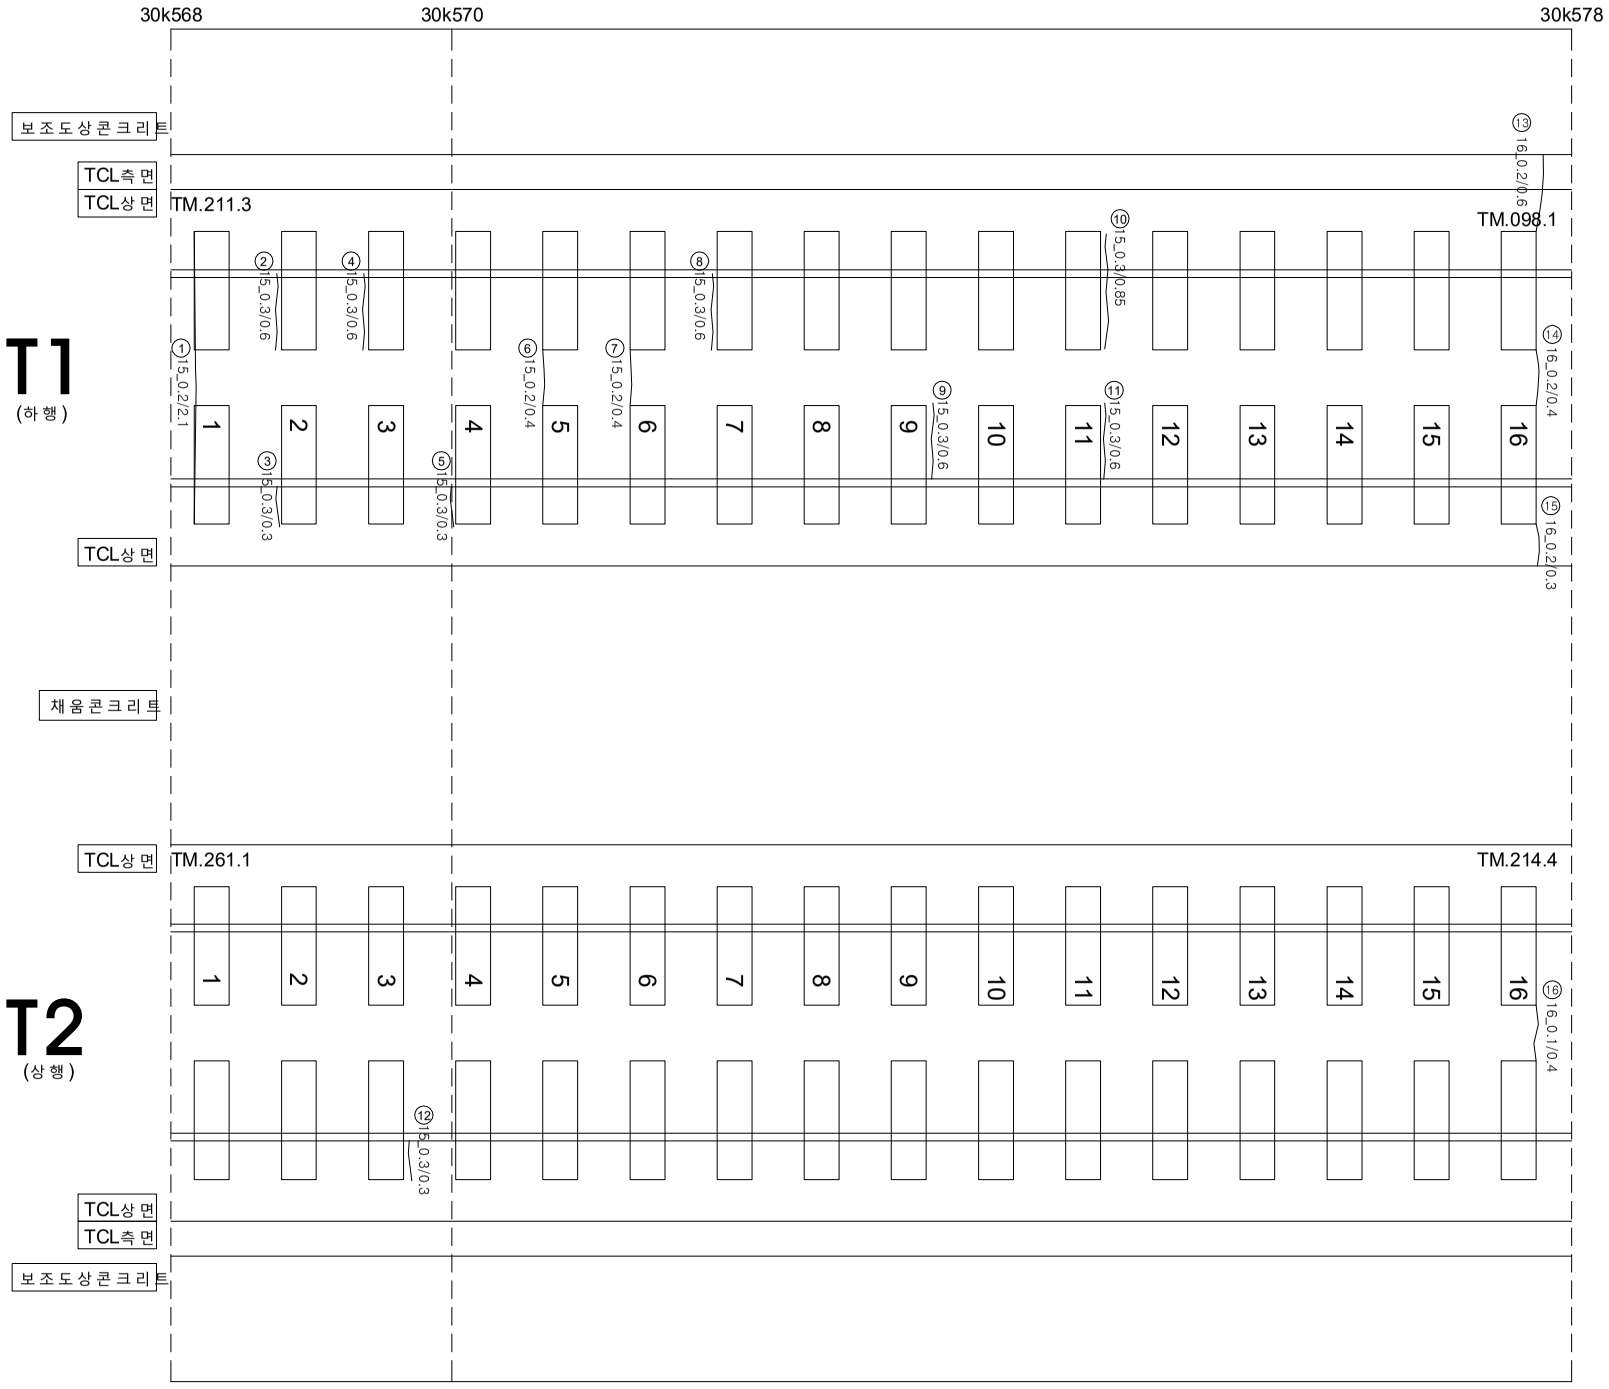
연번	손상	폭		연장		비고	연번	손상	폭		연장		비고
1	균열	0.2	㎜	2.1	m		56						
2	균열	0.3	㎜	0.6	m		57						
3	균열	0.3	㎜	0.3	m		58						
4	균열	0.3	㎜	0.6	m		59						
5	균열	0.3	㎜	0.3	m		60						
6	균열	0.2	㎜	0.4	m		61						
7	균열	0.2	㎜	0.4	m		62						
8	균열	0.3	㎜	0.6	m		63						
9	균열	0.3	㎜	0.6	m		64						
10	균열	0.3	㎜	0.85	m		65						
11	균열	0.3	㎜	0.6	m		66						
12	균열	0.3	㎜	0.3	m		67						
13	균열	0.2	㎜	0.6	m		68						
14	균열	0.2	㎜	0.4	m		69						
15	균열	0.2	㎜	0.3	m		70						
16	균열	0.1	㎜	0.3	m		71						
17							72						
18							73						
19							74						
20							75						
21							76						
22							77						
23							78						
24							79						
25							80						
26							81						
27							82						
28							83						
29							84						
30							85						
31							86						
32							87						
33							88						
34							89						
35							90						
36							91						
37							92						
38							93						
39							94						
40							95						
41							96						
42							97						
43							98

44							99						
45							100						
46							101						
47							102						
48							103						
49							104						
50							105						
51							106						
52							107						
53							108						
54							109						
55							110
