외관조사망도 번호
U7_계룡터널_106(30k138~30k148)

호남고속선 계룡터널_106(30.138~30.148km, S106)

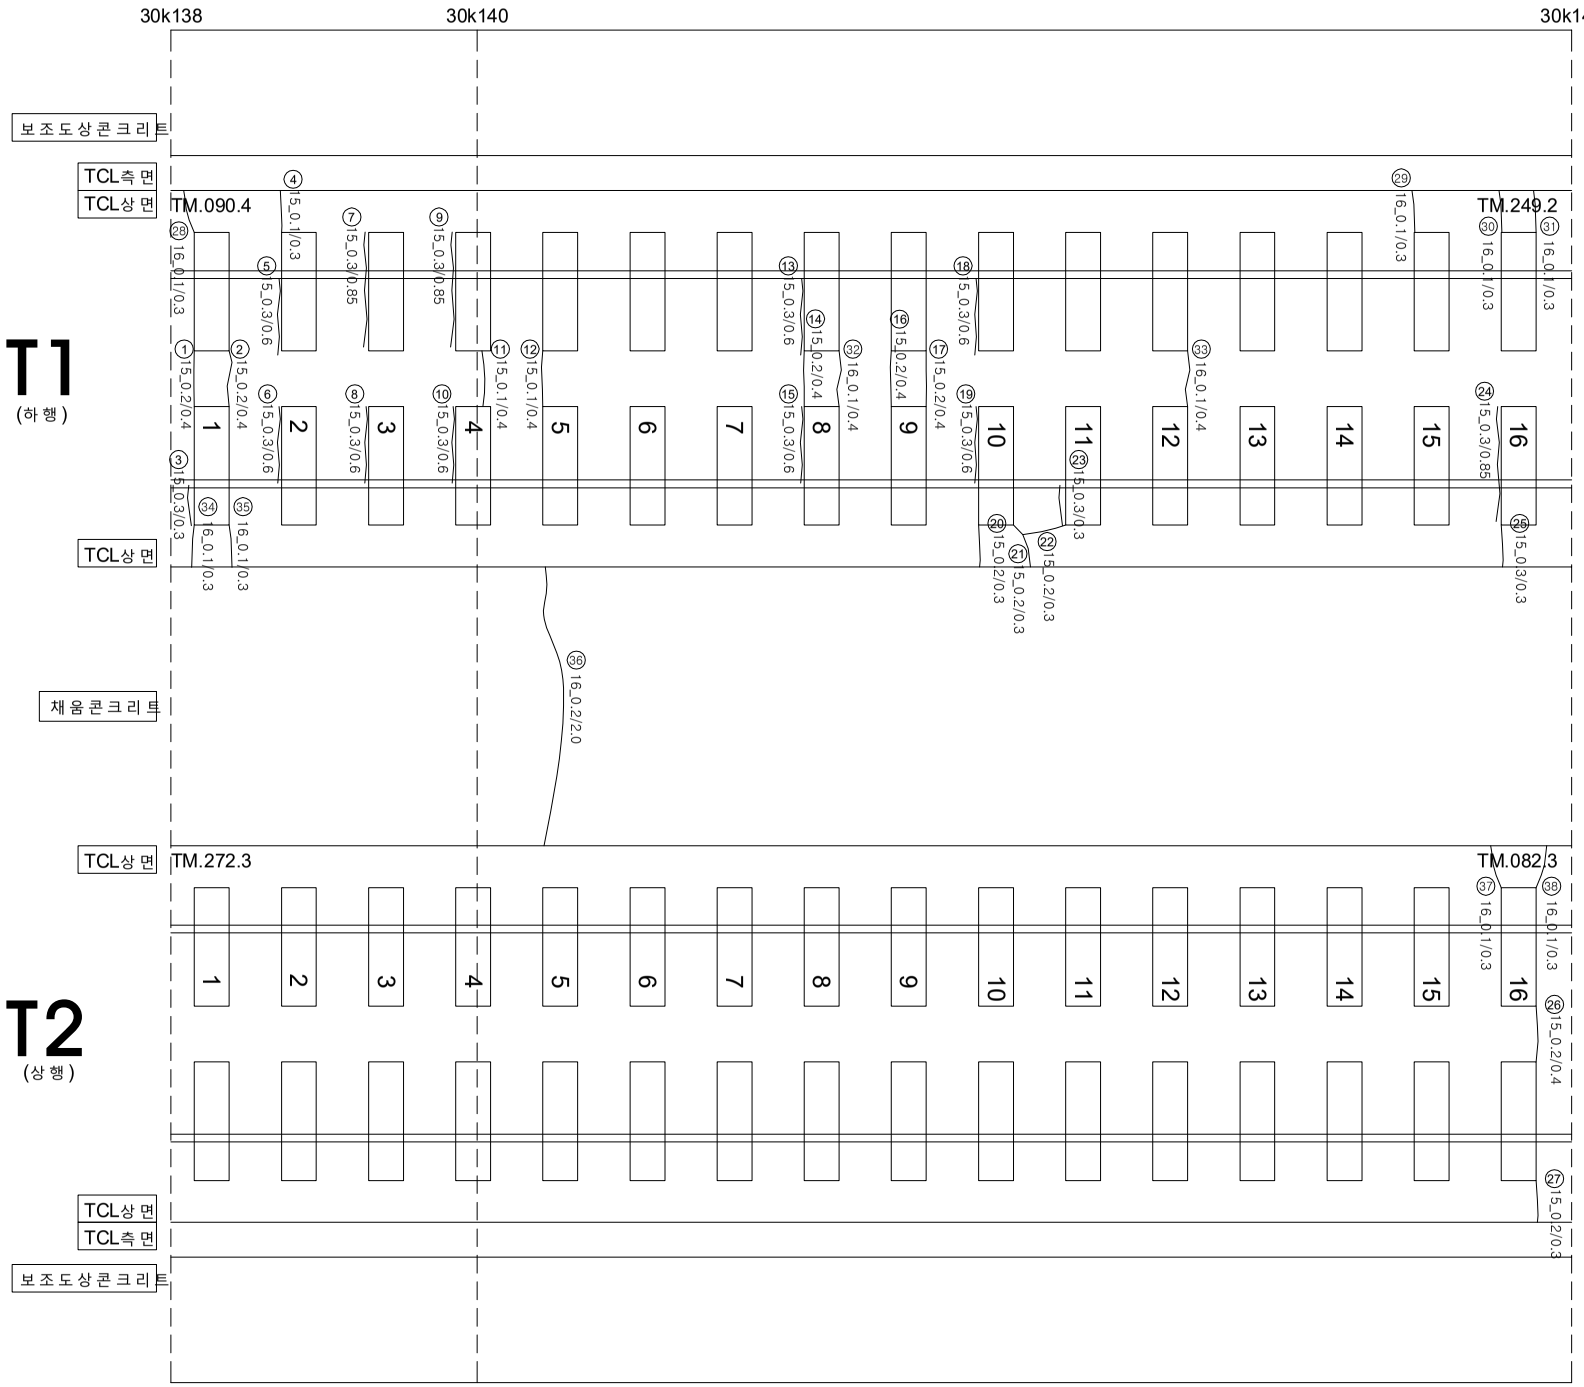
연번	손상	폭		연장		비고	연번	손상	폭		연장		비고
1	균열	0.2	㎜	0.4	m		56						
2	균열	0.2	㎜	0.4	m		57						
3	경계부 균열	0.3	㎜	0.3	m		58						
4	균열	0.1	㎜	0.3	m		59						
5	경계부 균열	0.3	㎜	0.6	m		60						
6	경계부 균열	0.3	㎜	0.6	m		61						
7	경계부 균열	0.3	㎜	0.85	m		62						
8	경계부 균열	0.3	㎜	0.6	m		63						
9	경계부 균열	0.3	㎜	0.85	m		64						
10	경계부 균열	0.3	㎜	0.6	m		65						
11	균열	0.1	㎜	0.4	m		66						
12	균열	0.1	㎜	0.4	m		67						
13	경계부 균열	0.3	㎜	0.6	m		68						
14	균열	0.2	㎜	0.4	m		69						
15	경계부 균열	0.3	㎜	0.6	m		70						
16	균열	0.2	㎜	0.4	m		71						
17	균열	0.2	㎜	0.4	m		72						
18	경계부 균열	0.3	㎜	0.6	m		73						
19	경계부 균열	0.3	㎜	0.6	m		74						
20	균열	0.2	㎜	0.3	m		75						
21	균열	0.2	㎜	0.3	m		76						
22	균열	0.2	㎜	0.3	m		77						
23	경계부 균열	0.3	㎜	0.3	m		78						
24	경계부 균열	0.3	㎜	0.85	m		79						
25	균열	0.3	㎜	0.3	m	폭증가	80						
26	균열	0.2	㎜	0.4	m		81						
27	균열	0.2	㎜	0.3	m		82						
28	균열	0.1	㎜	0.3	m		83						
29	균열	0.1	㎜	0.3	m		84						
30	균열	0.1	㎜	0.3	m		85						
31	균열	0.1	㎜	0.3	m		86

32	균열	0.1	㎜	0.4	m		87						
33	균열	0.1	㎜	0.4	m		88						
34	균열	0.1	㎜	0.3	m		89						
35	균열	0.1	㎜	0.3	m		90						
36	균열	0.2	㎜	2.0	m		91						
37	균열	0.1	㎜	0.3	m		92						
38	균열	0.1	㎜	0.3	m		93						
39							94						
40							95						
41							96						
42							97						
43							98						
44							99						
45							100						
46							101						
47							102						
48							103						
49							104						
50							105						
51							106						
52							107						
53							108						
54							109						
55							110
