외관조사망도 번호
U7_계룡터널_158(30k648~30k658)

호남고속선 계룡터널_158(30.648~30.658km, S158)

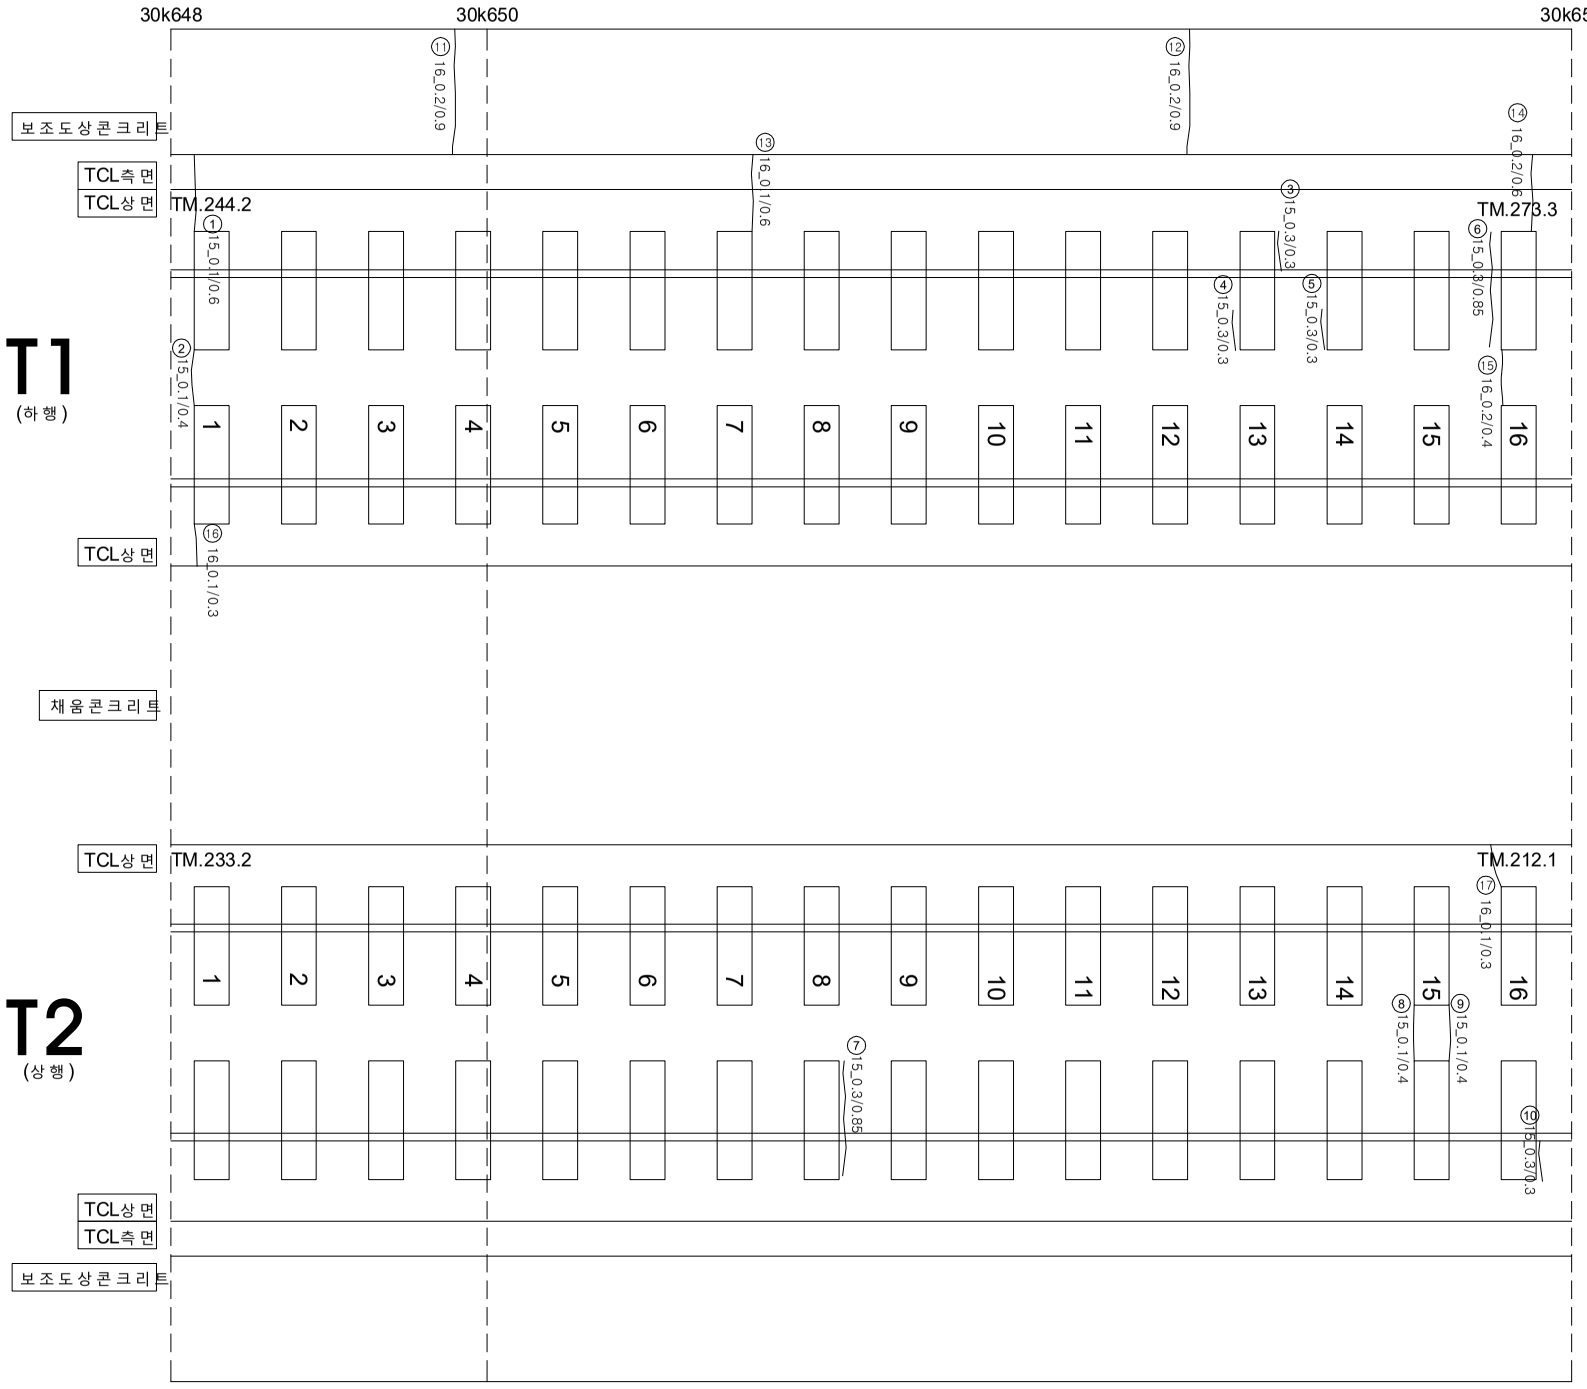
연번	손상	폭		연장		비고	연번	손상	폭		연장		비고
1	균열	0.1	㎜	0.6	m		56						
2	균열	0.1	㎜	0.4	m		57						
3	경계부 균열	0.3	㎜	0.3	m		58						
4	경계부 균열	0.3	㎜	0.3	m		59						
5	경계부 균열	0.3	㎜	0.3	m		60						
6	경계부 균열	0.3	㎜	0.85	m		61						
7	경계부 균열	0.3	㎜	0.85	m		62						
8	균열	0.1	㎜	0.4	m		63						
9	균열	0.1	㎜	0.4	m		64						
10	경계부 균열	0.3	㎜	0.3	m		65						
11	균열	0.2	㎜	0.9	m		66						
12	균열	0.2	㎜	0.9	m		67						
13	균열	0.1	㎜	0.6	m		68						
14	균열	0.2	㎜	0.6	m		69						
15	균열	0.2	㎜	0.4	m		70						
16	균열	0.1	㎜	0.3	m		71						
17	균열	0.1	㎜	0.3	m		72						
18							73						
19							74						
20							75						
21							76						
22							77						
23							78						
24							79						
25							80						
26							81						
27							82						
28							83						
29							84						
30							85						
31							86						
32							87						
33							88						
34							89						
35							90						
36							91						
37							92						
38							93						
39							94						
40							95						
41							96

42							97						
43							98						
44							99						
45							100						
46							101						
47							102						
48							103						
49							104						
50							105						
51							106						
52							107						
53							108						
54							109						
55							110
