외관조사망도 번호
U7_계룡터널_160(30k668~30k667)

호남고속선 계룡터널_160(30.668~30.677km, S160)

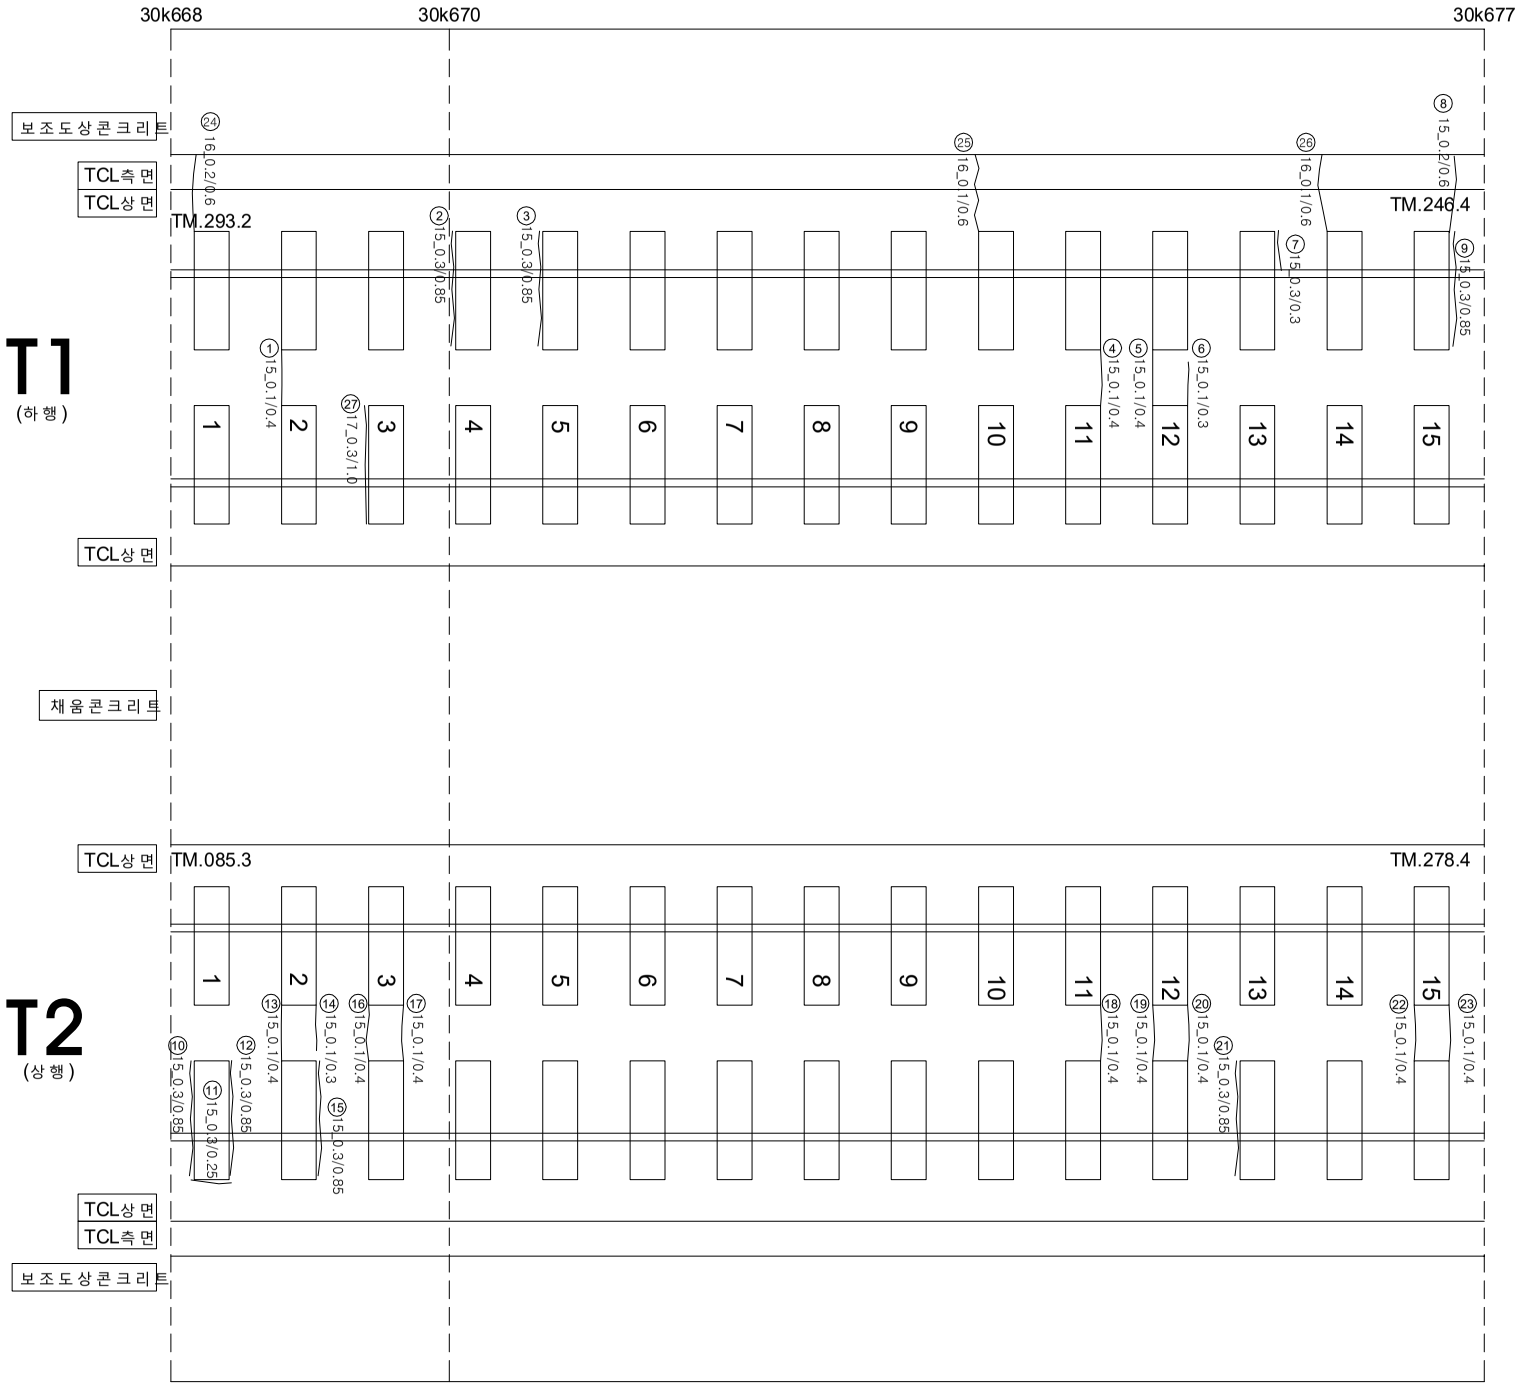
연번	손상	폭		연장		비고	연번	손상	폭		연장		비고
1	균열	0.1	㎜	0.4	m		56						
2	경계부균열	0.3	㎜	0.85	m		57						
3	경계부균열	0.3	㎜	0.85	m		58						
4	균열	0.1	㎜	0.4	m		59						
5	균열	0.1	㎜	0.4	m		60						
6	균열	0.1	㎜	0.3	m		61						
7	경계부균열	0.3	㎜	0.3	m		62						
8	균열	0.2	㎜	0.6	m		63						
9	경계부균열	0.3	㎜	0.85	m		64						
10	경계부균열	0.3	㎜	0.85	m		65						
11	경계부균열	0.3	㎜	0.25	m		66						
12	경계부균열	0.3	㎜	0.85	m		67						
13	균열	0.1	㎜	0.4	m		68						
14	균열	0.1	㎜	0.3	m		69						
15	경계부균열	0.3	㎜	0.85	m		70						
16	균열	0.1	㎜	0.4	m		71						
17	균열	0.1	㎜	0.4	m		72						
18	균열	0.1	㎜	0.4	m		73						
19	균열	0.1	㎜	0.4	m		74						
20	균열	0.1	㎜	0.4	m		75						
21	경계부균열	0.3	㎜	0.85	m		76						
22	균열	0.1	㎜	0.4	m		77						
23	균열	0.1	㎜	0.4	m		78						
24	균열	0.2	㎜	0.6	m		79						
25	균열	0.1	㎜	0.6	m		80						
26	균열	0.1	㎜	0.6	m		81						
27	경계부균열	0.3	㎜	1.0	m	신규	82						
28							83						
29							84						
30							85						
31							86						
32							87						
33							88						
34							89

35							90						
36							91						
37							92						
38							93						
39							94						
40							95						
41							96						
42							97						
43							98						
44							99						
45							100						
46							101						
47							102						
48							103						
49							104						
50							105						
51							106						
52							107						
53							108						
54							109						
55							110
