외관조사망도 번호
U7_계룡터널_161(30k678~30k688)

호남고속선 계룡터널_161(30.678~30.688km, S161)

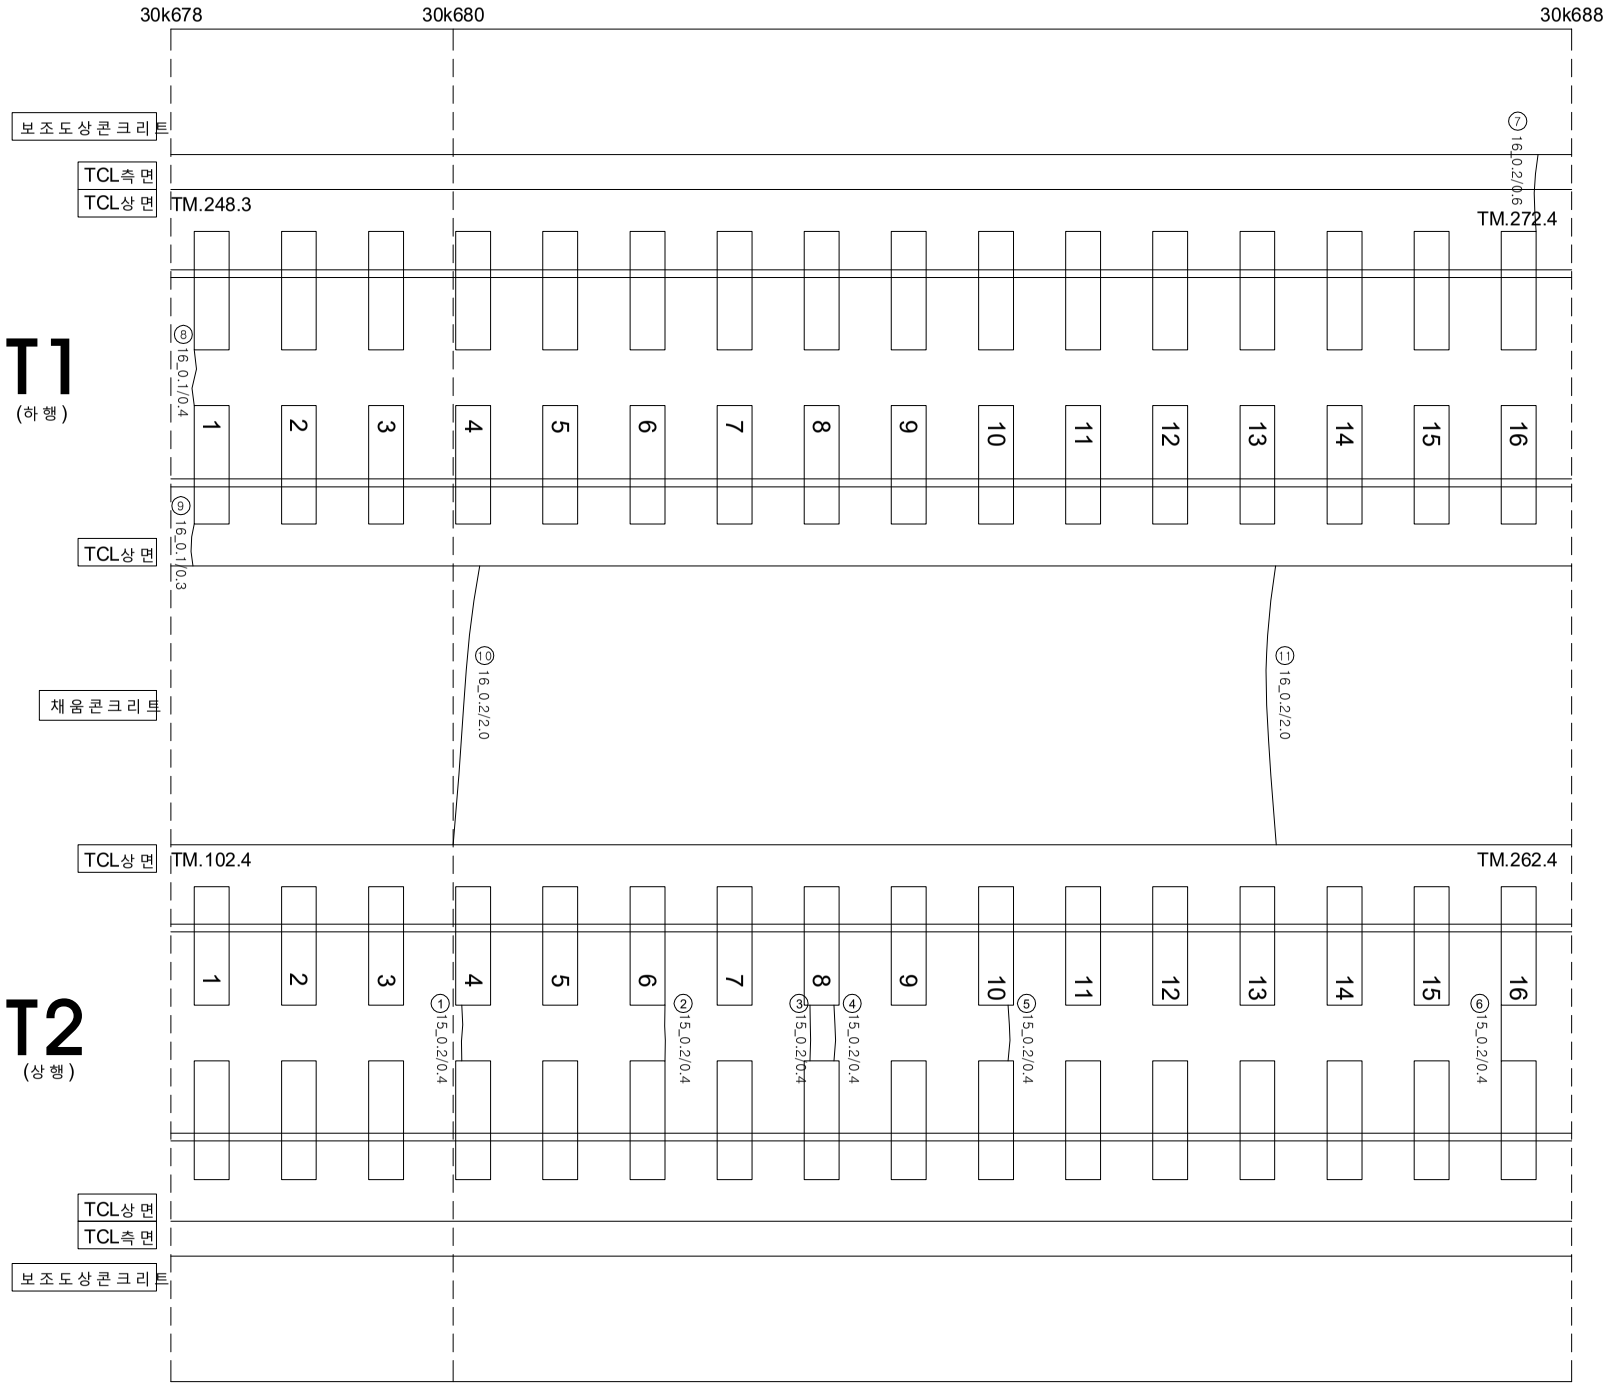
연번	손상	폭		연장		비고	연번	손상	폭		연장		비고
1	균열	0.2	㎜	0.4	m		56						
2	균열	0.2	㎜	0.4	m		57						
3	균열	0.2	㎜	0.4	m		58						
4	균열	0.2	㎜	0.4	m		59						
5	균열	0.2	㎜	0.4	m		60						
6	균열	0.2	㎜	0.4	m		61						
7	균열	0.2	㎜	0.6	m		62						
8	균열	0.1	㎜	0.4	m		63						
9	균열	0.1	㎜	0.3	m		64						
10	균열	0.2	㎜	2.0	m		65						
11	균열	0.2	㎜	2.0	m		66						
12							67						
13							68						
14							69						
15							70						
16							71						
17							72						
18							73						
19							74						
20							75						
21							76						
22							77						
23							78						
24							79						
25							80						
26							81						
27							82						
28							83						
29							84						
30							85						
31							86						
32							87						
33							88						
34							89						
35							90						
36							91						
37							92						
38							93						
39							94						
40							95						
41							96						
42							97						
43							98						
44							99						
45							100						
46							101
