외관조사망도 번호
U7_계룡터널_166(30k728~30k738)

호남고속선 계룡터널_166(30.728~30.738km, S166)

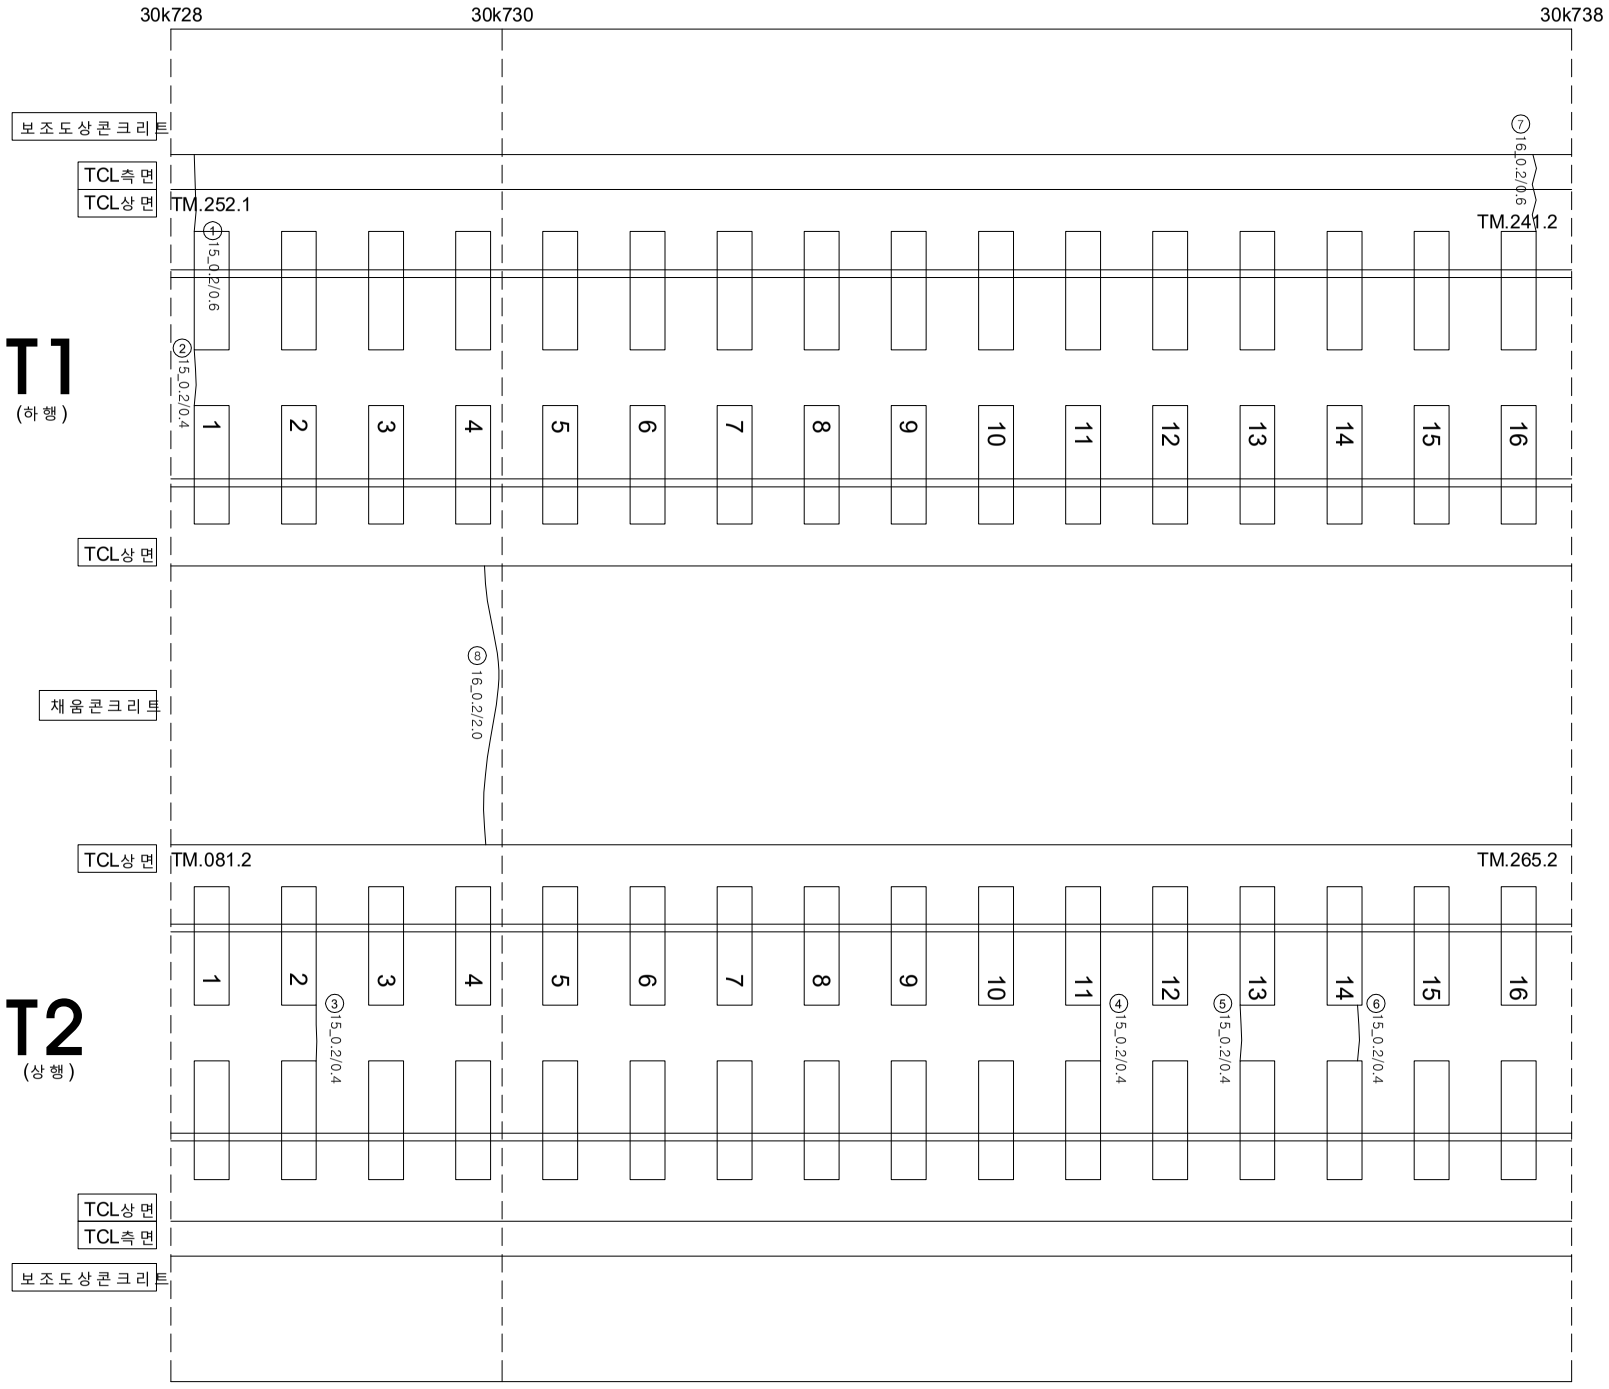
연번	손상	폭		연장		비고	연번	손상	폭		연장		비고
1	균열	0.2	㎜	0.6	m		56						
2	균열	0.2	㎜	0.4	m		57						
3	균열	0.2	㎜	0.4	m		58						
4	균열	0.2	㎜	0.4	m		59						
5	균열	0.2	㎜	0.4	m		60						
6	균열	0.2	㎜	0.4	m		61						
7	균열	0.2	㎜	0.6	m		62						
8	균열	0.2	㎜	2.0	m		63						
9							64						
10							65						
11							66						
12							67						
13							68						
14							69						
15							70						
16							71						
17							72						
18							73						
19							74						
20							75						
21							76						
22							77						
23							78						
24							79						
25							80						
26							81						
27							82						
28							83						
29							84						
30							85						
31							86						
32							87						
33							88						
34							89						
35							90						
36							91						
37							92						
38							93						
39							94						
40							95						
41							96						
42							97						
43							98						
44							99						
45							100						
46							101						
47							102

48							103						
49							104						
50							105						
51							106						
52							107						
53							108						
54							109						
55							110
