외관조사망도 번호
U7_계룡터널_167(30k738~30k748)

호남고속선 계룡터널_167(30.738~30.748km, S167)

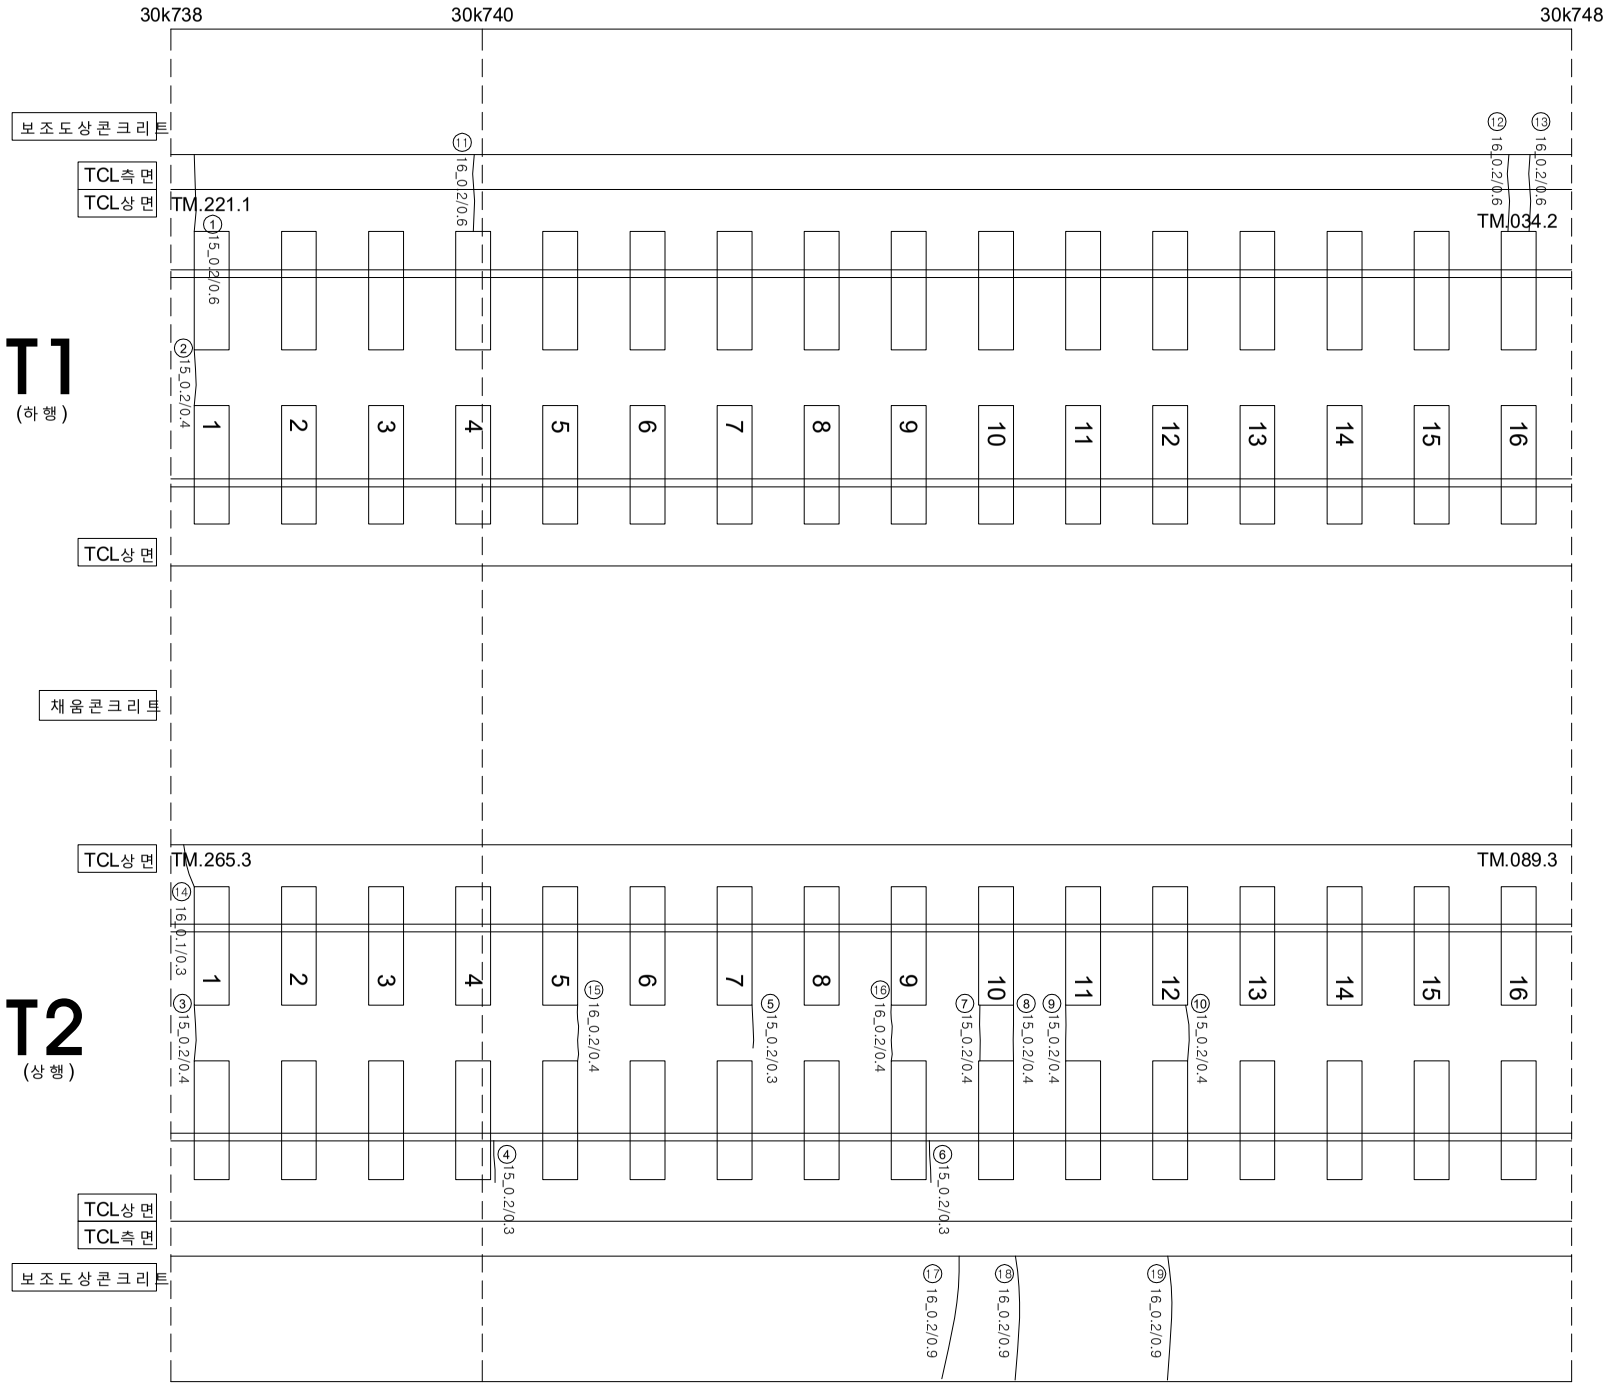
연번	손상	폭		연장		비고	연번	손상	폭		연장		비고
1	균열	0.2	㎜	0.6	m		56						
2	균열	0.2	㎜	0.4	m		57						
3	균열	0.2	㎜	0.4	m		58						
4	경계부균열	0.2	㎜	0.3	m		59						
5	균열	0.2	㎜	0.3	m		60						
6	경계부균열	0.2	㎜	0.3	m		61						
7	균열	0.2	㎜	0.4	m		62						
8	균열	0.2	㎜	0.4	m		63						
9	균열	0.2	㎜	0.4	m		64						
10	균열	0.2	㎜	0.4	m		65						
11	균열	0.2	㎜	0.6	m		66						
12	균열	0.2	㎜	0.6	m		67						
13	균열	0.2	㎜	0.6	m		68						
14	균열	0.1	㎜	0.3	m		69						
15	균열	0.2	㎜	0.4	m		70						
16	균열	0.2	㎜	0.4	m		71						
17	균열	0.2	㎜	0.9	m		72						
18	균열	0.2	㎜	0.9	m		73						
19	균열	0.2	㎜	0.9	m		74						
20							75						
21							76						
22							77						
23							78						
24							79						
25							80						
26							81						
27							82						
28							83						
29							84						
30							85						
31							86						
32							87						
33							88						
34							89						
35							90						
36							91						
37							92						
38							93						
39							94						
40							95						
41							96

42							97						
43							98						
44							99						
45							100						
46							101						
47							102						
48							103						
49							104						
50							105						
51							106						
52							107						
53							108						
54							109						
55							110
