외관조사망도 번호
U7_계룡터널_169(30k758~30k767)

호남고속선 계룡터널_169(30.758~30.767km, S169)

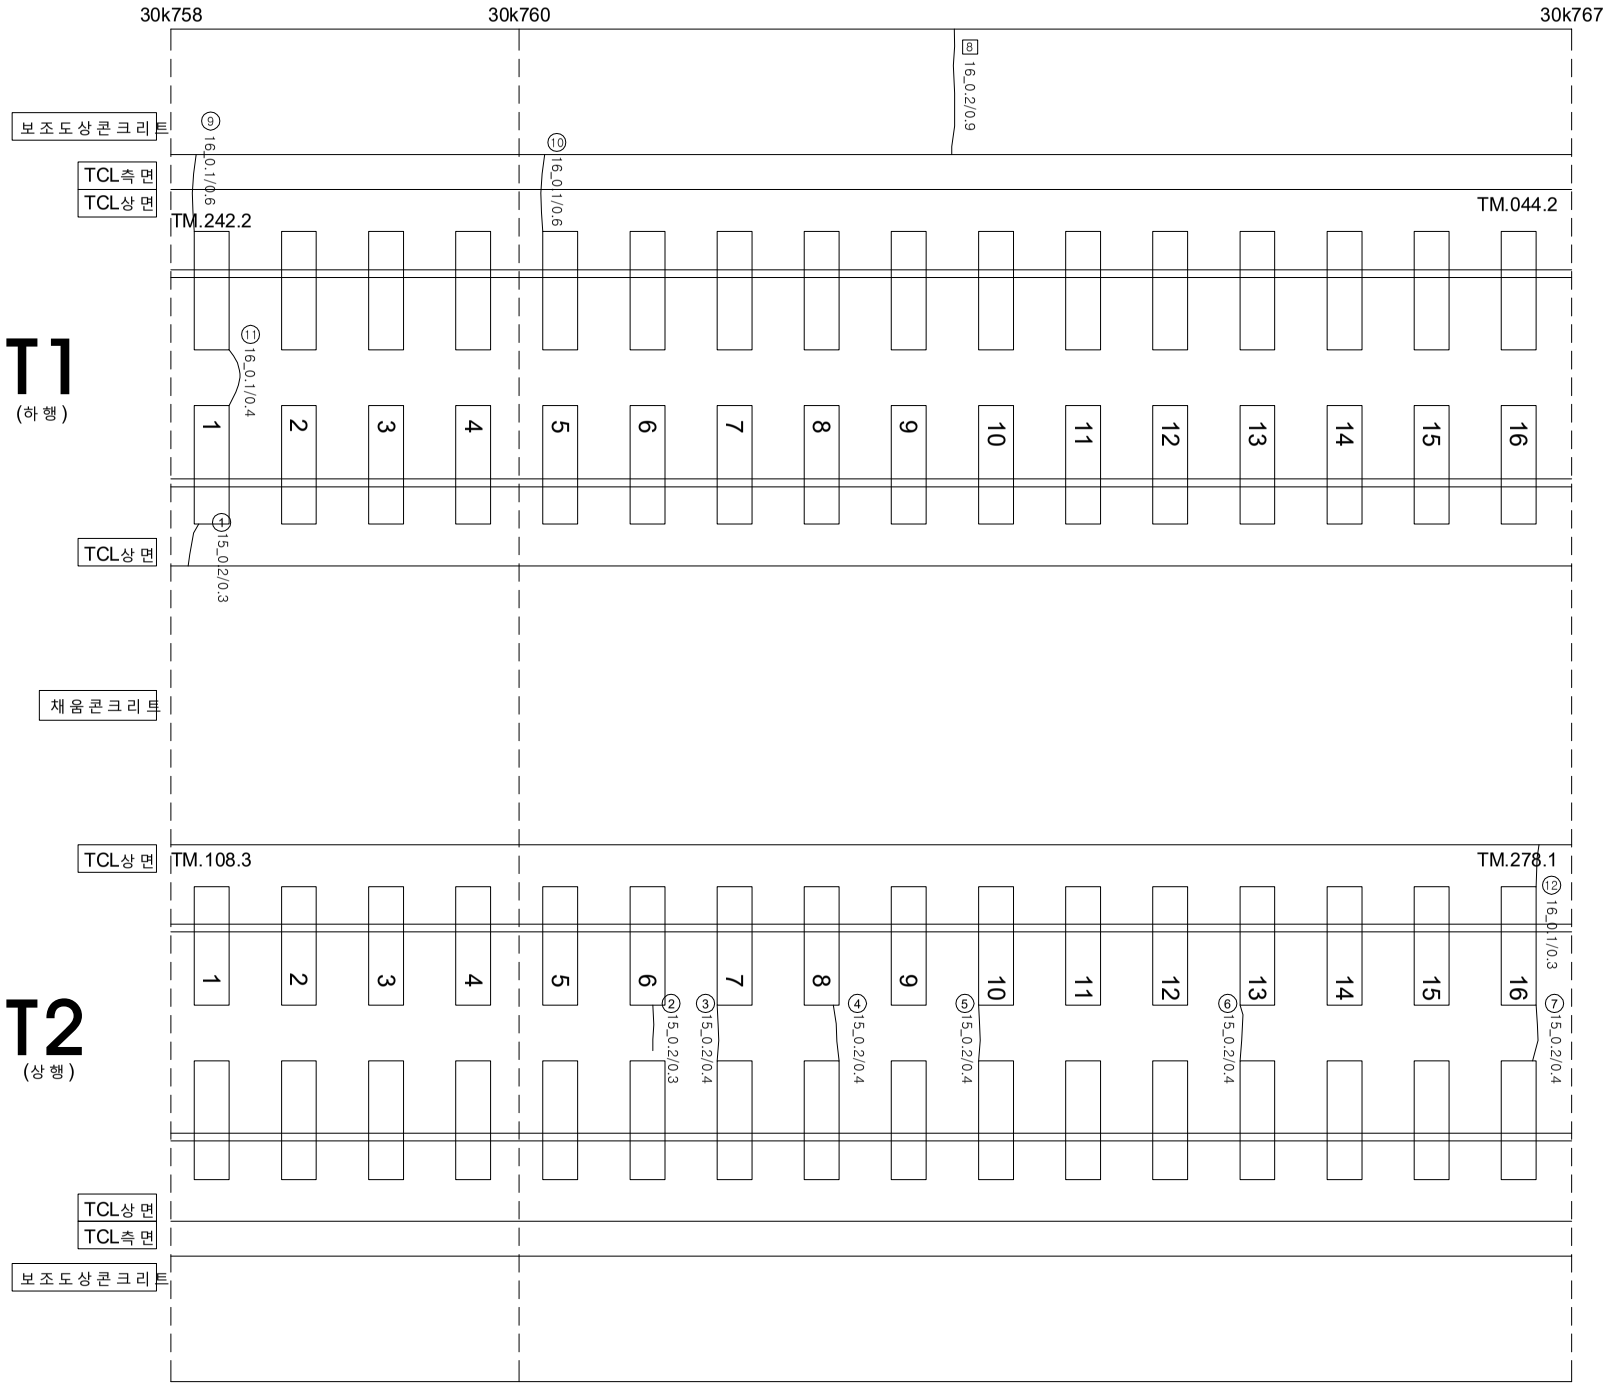
연번	손상	폭		연장		비고	연번	손상	폭		연장		비고
1	균열	0.2	㎜	0.3	m		56						
2	균열	0.2	㎜	0.3	m		57						
3	균열	0.2	㎜	0.4	m		58						
4	균열	0.2	㎜	0.4	m		59						
5	균열	0.2	㎜	0.4	m		60						
6	균열	0.2	㎜	0.4	m		61						
7	균열	0.2	㎜	0.4	m		62						
8	균열	0.2	㎜	0.9	m	2017년 도 보수	63						
9	균열	0.1	㎜	0.6	m		64						
10	균열	0.1	㎜	0.6	m		65						
11	균열	0.1	㎜	0.4	m		66						
12	균열	0.1	㎜	0.3	m		67						
13							68						
14							69						
15							70						
16							71						
17							72						
18							73						
19							74						
20							75						
21							76						
22							77						
23							78						
24							79						
25							80						
26							81						
27							82						
28							83						
29							84						
30							85						
31							86						
32							87						
33							88						
34							89						
35							90						
36							91						
37							92						
38							93						
39							94						
40							95						
41							96						
42							97						
43							98						
44							99						
45							100

46							101						
47							102						
48							103						
49							104						
50							105						
51							106						
52							107						
53							108						
54							109						
55							110
