외관조사망도 번호
U7_계룡터널_173(30k798~30k808)

호남고속선 계룡터널_173(30.798~30.808km, S173)

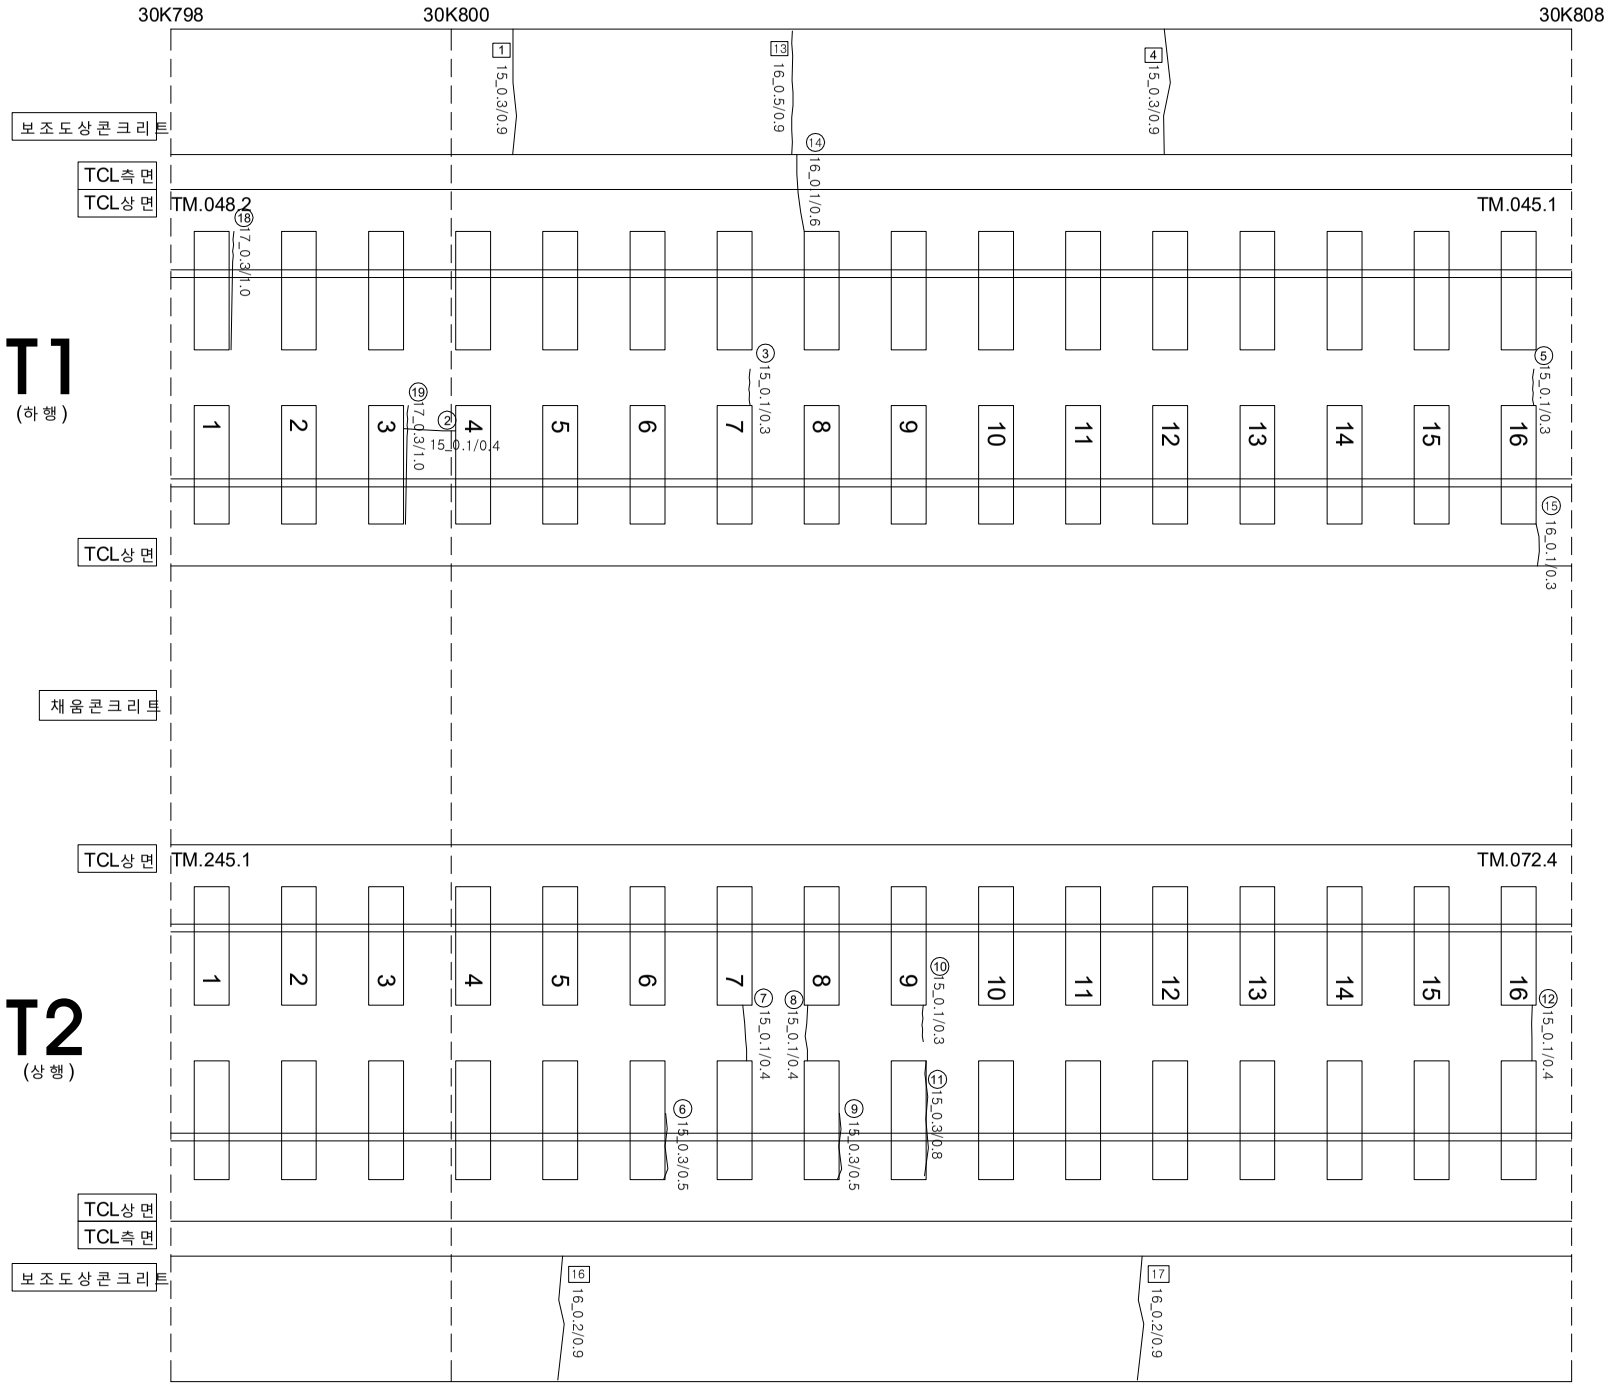
연번	손상	폭		연장		비고	연번	손상	폭		연장		비고
1	균열	0.3	㎜	0.9	m	2017년 도 보수	56						
2	균열	0.1	㎜	0.4	m		57						
3	균열	0.1	㎜	0.3	m		58						
4	균열	0.3	㎜	0.9	m	2017년 도 보수	59						
5	균열	0.1	㎜	0.3	m		60						
6	경계부 균열	0.3	㎜	0.5	m		61						
7	균열	0.1	㎜	0.4	m		62						
8	균열	0.1	㎜	0.4	m		63						
9	경계부 균열	0.3	㎜	0.5	m		64						
10	균열	0.1	㎜	0.3	m		65						
11	경계부 균열	0.3	㎜	0.8	m		66						
12	균열	0.1	㎜	0.4	m		67						
13	균열	0.5	㎜	0.9	m	2017년 도 보수	68						
14	균열	0.1	㎜	0.6	m		69						
15	균열	0.1	㎜	0.3	m		70						
16	균열	0.2	㎜	0.9	m	2017년 도 보수	71						
17	균열	0.2	㎜	0.9	m	2017년 도 보수	72						
18	경계부 균열	0.3	㎜	1.0	m	신 규	73						
19	경계부 균열	0.3	㎜	1.0	m	신 규	74						
20							75						
21							76						
22							77						
23							78						
24							79						
25							80						
26							81						
27							82						
28							83						
29							84						
30							85						
31							86						
32							87						
33							88						
34							89						
35							90						
36							91						
37							92

38							93						
39							94						
40							95						
41							96						
42							97						
43							98						
44							99						
45							100						
46							101						
47							102						
48							103						
49							104						
50							105						
51							106						
52							107						
53							108						
54							109						
55							110
