외관조사망도 번호
U7_계룡터널_174(30k808~30k818)

호남고속선 계룡터널_174(30.808~30.818km, S174)

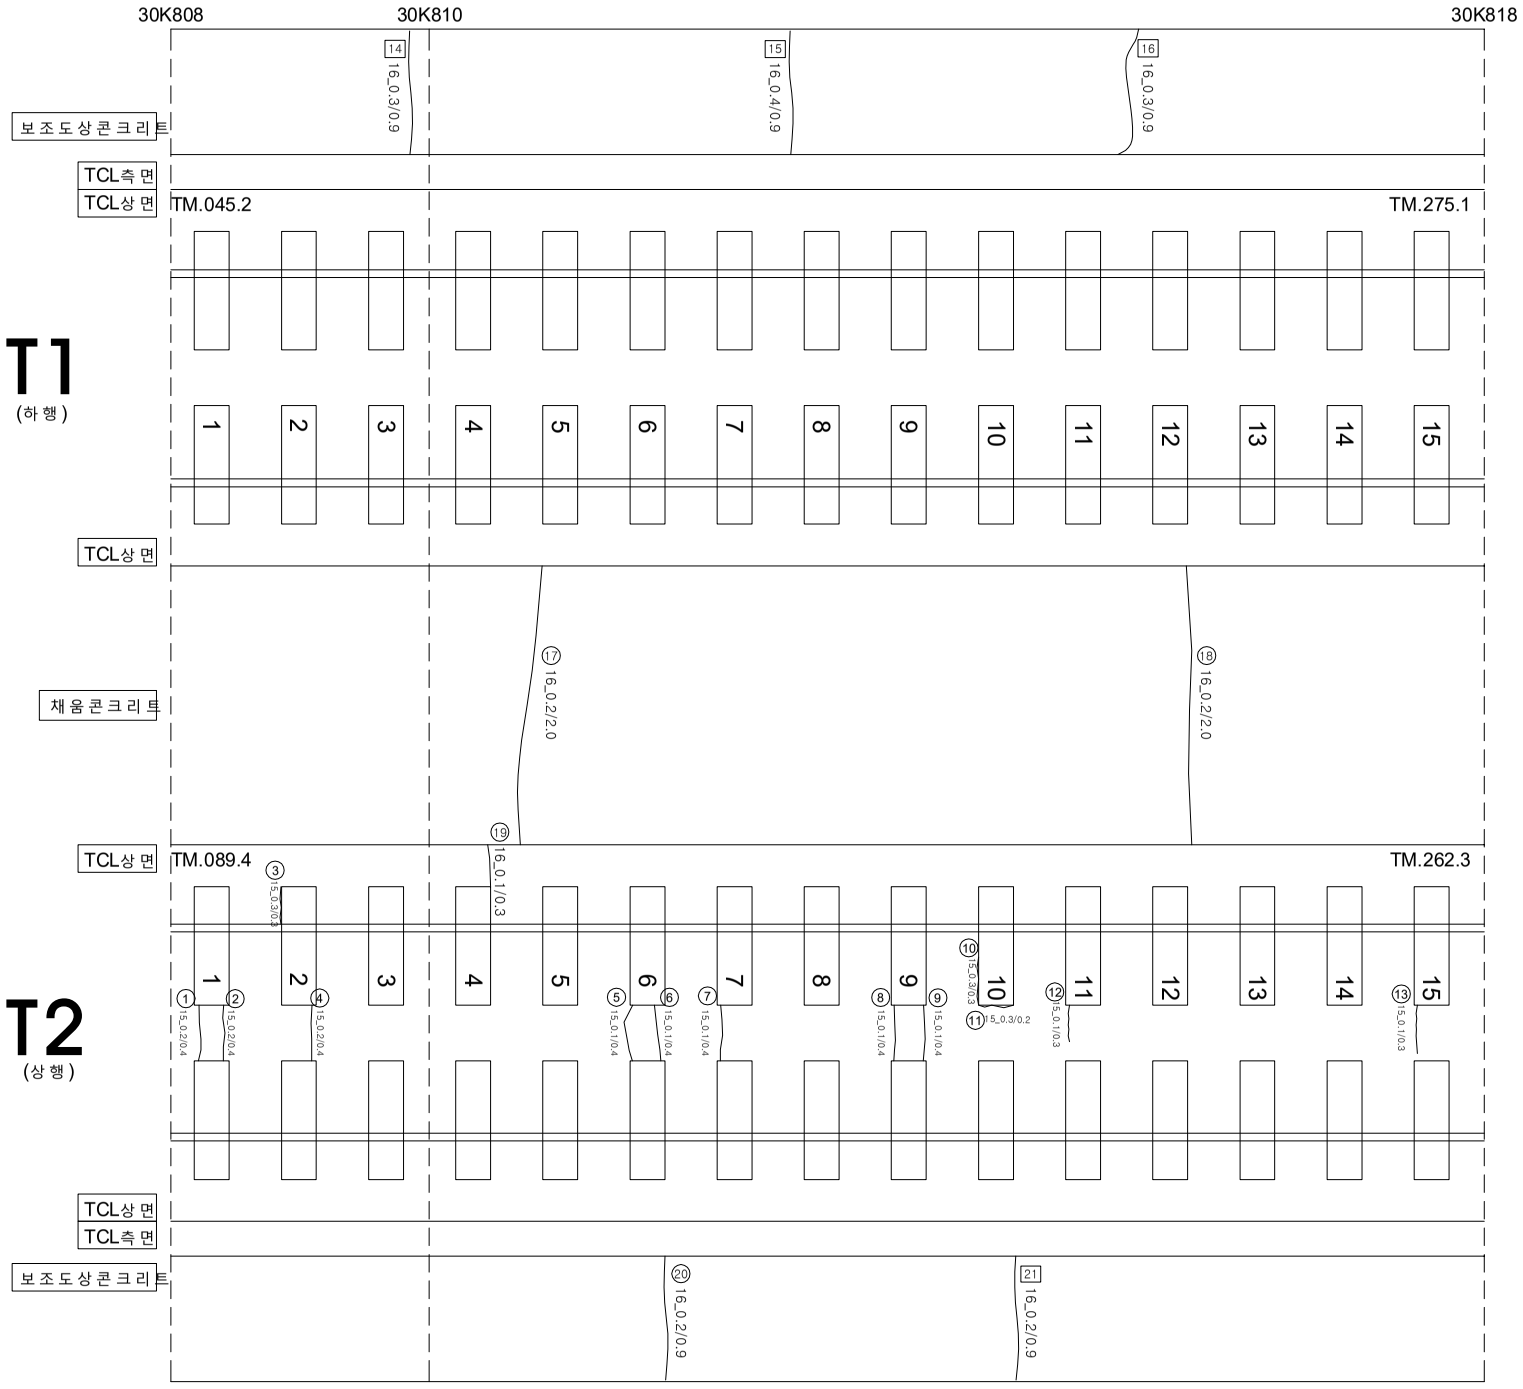
연번	손상	폭		연장		비고	연번	손상	폭		연장		비고
1	균열	0.2	㎜	0.4	m		56						
2	균열	0.2	㎜	0.4	m		57						
3	경계부 균열	0.3	㎜	0.3	m		58						
4	균열	0.2	㎜	0.4	m		59						
5	균열	0.1	㎜	0.4	m		60						
6	균열	0.1	㎜	0.4	m		61						
7	균열	0.1	㎜	0.4	m		62						
8	균열	0.1	㎜	0.4	m		63						
9	균열	0.1	㎜	0.4	m		64						
10	경계부 균열	0.3	㎜	0.3	m		65						
11	경계부 균열	0.3	㎜	0.2	m		66						
12	균열	0.1	㎜	0.3	m		67						
13	균열	0.1	㎜	0.3	m		68						
14	균열	0.3	㎜	0.9	m	2017년 도 보수	69						
15	균열	0.4	㎜	0.9	m	2017년 도 보수	70						
16	균열	0.3	㎜	0.9	m	2017년 도 보수	71						
17	균열	0.2	㎜	2.0	m		72						
18	균열	0.2	㎜	2.0	m		73						
19	균열	0.1	㎜	0.3	m		74						
20	균열	0.2	㎜	0.9	m		75						
21	균열	0.2	㎜	0.9	m	2017년 도 보수	76						
22							77						
23							78						
24							79						
25							80						
26							81						
27							82						
28							83						
29							84						
30							85						
31							86						
32							87						
33							88						
34							89						
35							90						
36							91						
37							92

38							93						
39							94						
40							95						
41							96						
42							97						
43							98						
44							99						
45							100						
46							101						
47							102						
48							103						
49							104						
50							105						
51							106						
52							107						
53							108						
54							109						
55							110
