| 외관조사망도 번호 |
|---|
| U7_계룡터널_176(30k828~30k838) |

# 호남고속선 계룡터널_176(30.828~30.838km, S176)

| 시행사 | 용역명 | 용역사 | 과업참여자 | | 균열 | | | |
|---|---|---|---|---|---|---|---|---|
| KORAIL 한국철도공사 KOREA RAILROAD | 2017년도 호남고속선 오송-광주송정간 콘크리트궤도 점검용역 | (주)한국구조물안전연구원<br>(주)한국국토안전연구원<br>(재)한국건설품질연구원 | 이 복 영 | 라 윤 강<br>김 경 기<br>윤 석 기 | 0.2/2.0 (0.3㎜이하 : 흑색) | 침목도상분리 | 재료분리 | |

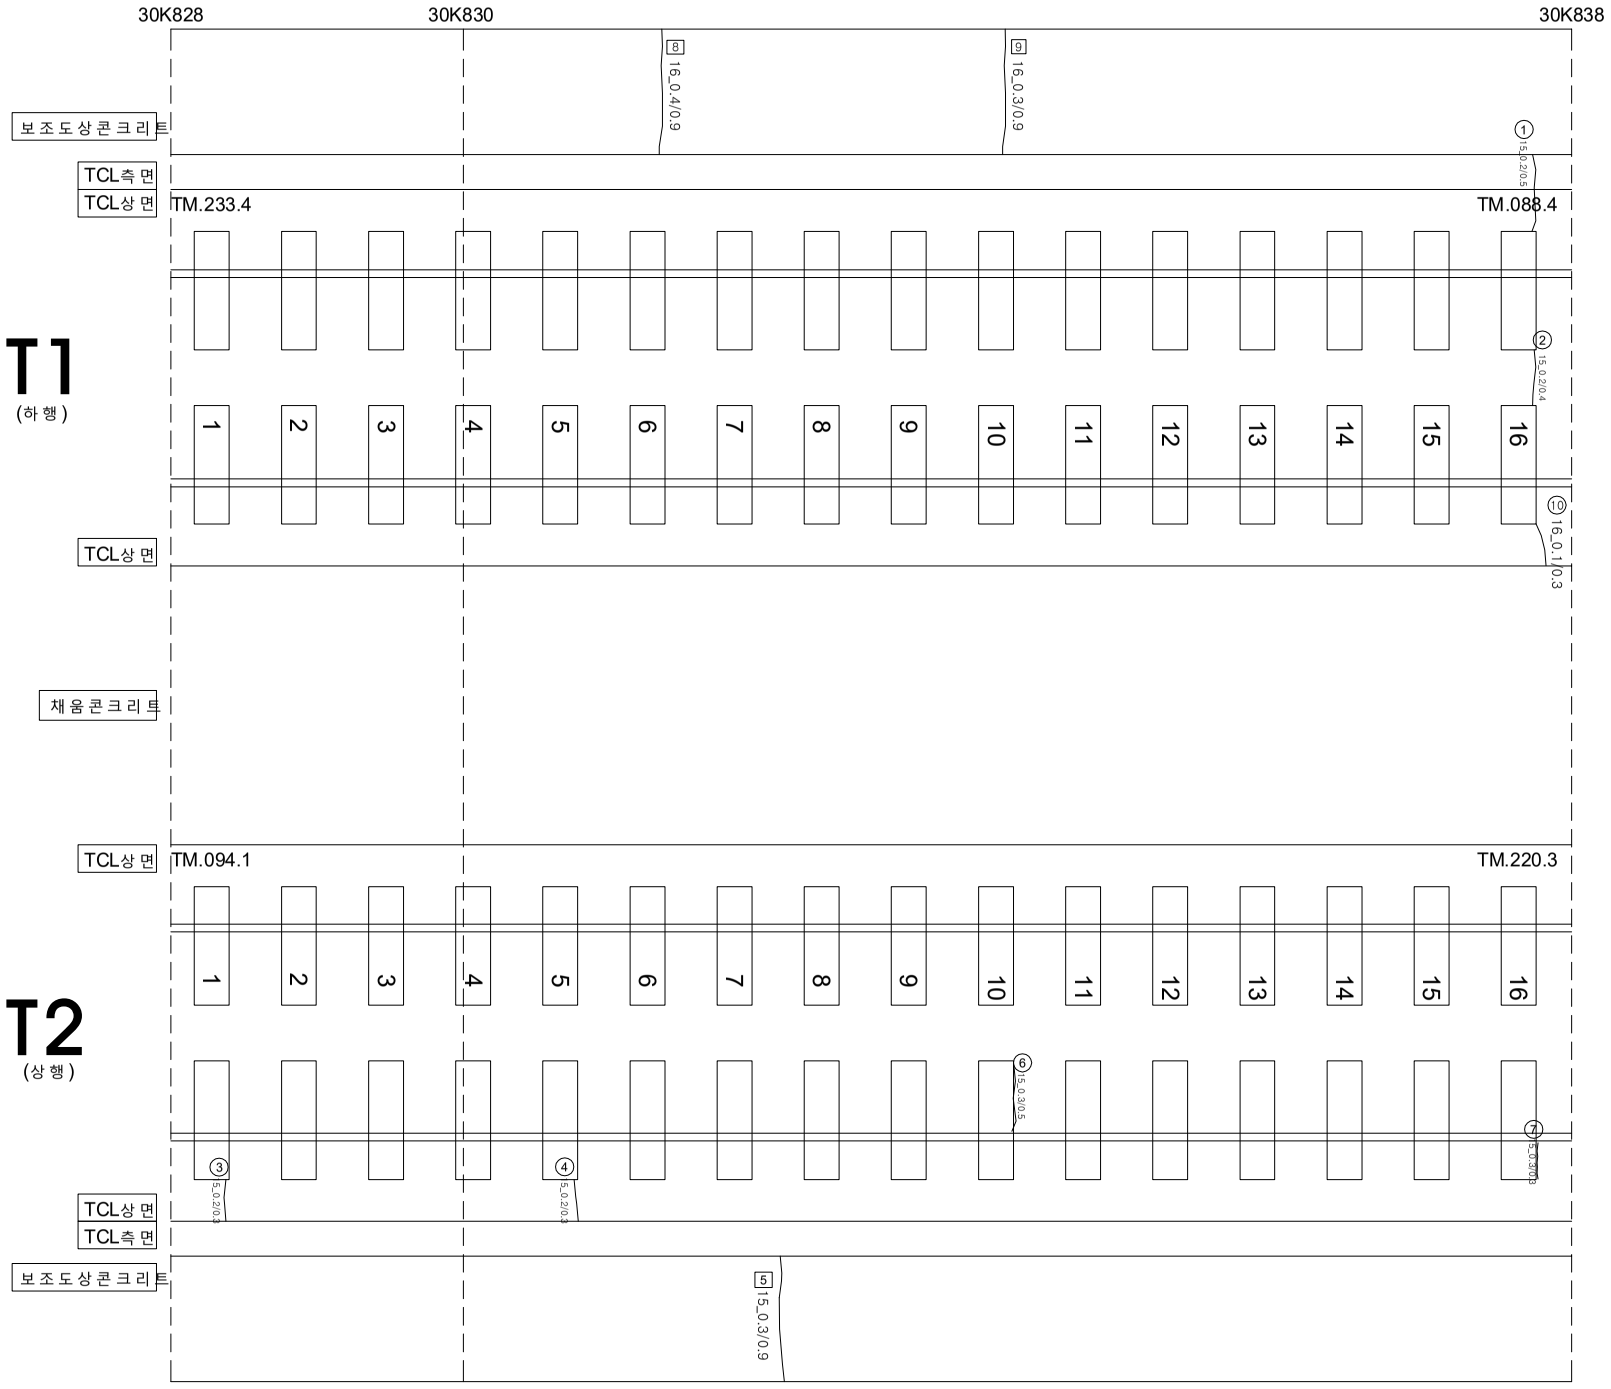
| 연번 | 손상 | 폭 | | 연장 | | 비고 | 연번 | 손상 | 폭 | | 연장 | | 비고 |
|---|---|---|---|---|---|---|---|---|---|---|---|---|---|
| 1 | 균열 | 0.2 | ㎜ | 0.5 | m | | 56 | | | | | | |
| 2 | 균열 | 0.2 | ㎜ | 0.4 | m | | 57 | | | | | | |
| 3 | 균열 | 0.2 | ㎜ | 0.3 | m | | 58 | | | | | | |
| 4 | 균열 | 0.2 | ㎜ | 0.3 | m | | 59 | | | | | | |
| 5 | 균열 | 0.3 | ㎜ | 0.9 | m | 2017년 도 보수 | 60 | | | | | | |
| 6 | 경계부 균열 | 0.3 | ㎜ | 0.5 | m | | 61 | | | | | | |
| 7 | 경계부 균열 | 0.3 | ㎜ | 0.3 | m | | 62 | | | | | | |
| 8 | 균열 | 0.4 | ㎜ | 0.9 | m | 2017년 도 보수 | 63 | | | | | | |
| 9 | 균열 | 0.3 | ㎜ | 0.9 | m | 2017년 도 보수 | 64 | | | | | | |
| 10 | 균열 | 0.1 | ㎜ | 0.3 | m | | 65 | | | | | | |
