외관조사망도 번호
U7_계룡터널_177(30k838~30k848)

호남고속선 계룡터널_177(30.838~30.848km, S177)

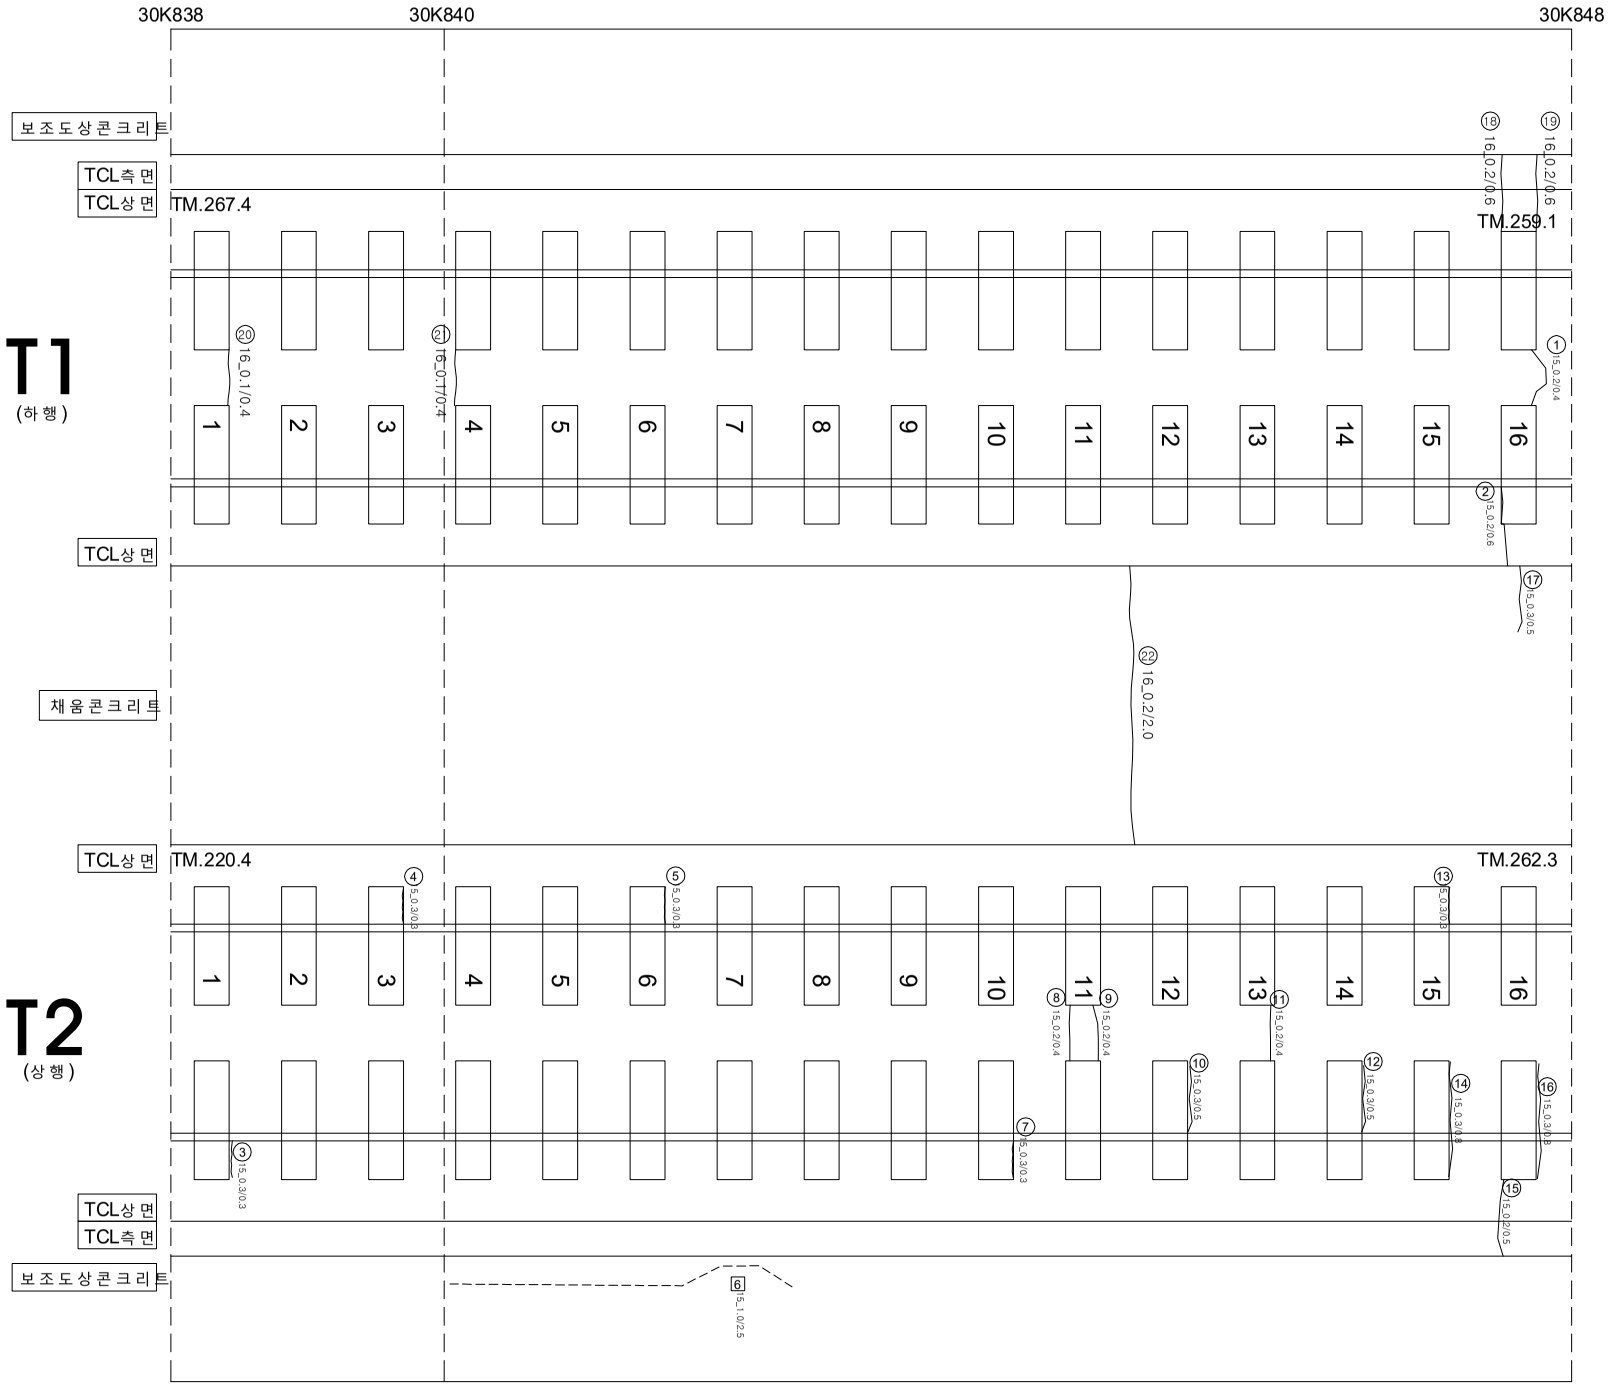
연번	손상	폭		연장		비고	연번	손상	폭		연장		비고
1	균열	0.2	㎜	0.4	m		56						
2	경계부 균열	0.2	㎜	0.6	m		57						
3	경계부 균열	0.3	㎜	0.3	m		58						
4	경계부 균열	0.3	㎜	0.3	m		59						
5	경계부 균열	0.3	㎜	0.3	m		60						
6	균열	1.0	㎜	2.5	m	2017년 도 보수	61						
7	경계부 균열	0.3	㎜	0.3	m		62						
8	균열	0.2	㎜	0.4	m		63						
9	균열	0.2	㎜	0.4	m		64						
10	경계부 균열	0.3	㎜	0.5	m		65						
11	균열	0.2	㎜	0.4	m		66						
12	경계부 균열	0.3	㎜	0.5	m		67						
13	경계부 균열	0.3	㎜	0.3	m		68						
14	균열	0.3	㎜	0.8	m		69						
15	균열	0.2	㎜	0.5	m		70						
16	균열	0.3	㎜	0.8	m		71						
17	균열	0.3	㎜	0.5	m		72						
18	균열	0.2	㎜	0.6	m		73						
19	균열	0.2	㎜	0.6	m		74						
20	균열	0.1	㎜	0.4	m		75						
21	균열	0.1	㎜	0.4	m		76						
22	균열	0.2	㎜	2.0	m		77						
23							78						
24							79						
25							80						
26							81						
27							82						
28							83						
29							84						
30							85						
31							86						
32							87						
33							88						
34							89						
35							90						
36							91						
37							92

38							93						
39							94						
40							95						
41							96						
42							97						
43							98						
44							99						
45							100						
46							101						
47							102						
48							103						
49							104						
50							105						
51							106						
52							107						
53							108						
54							109						
55							110
