외관조사망도 번호
U7_계룡터널_178(30k848~30k858)

호남고속선 계룡터널_178(30.848~30.858km, S178)

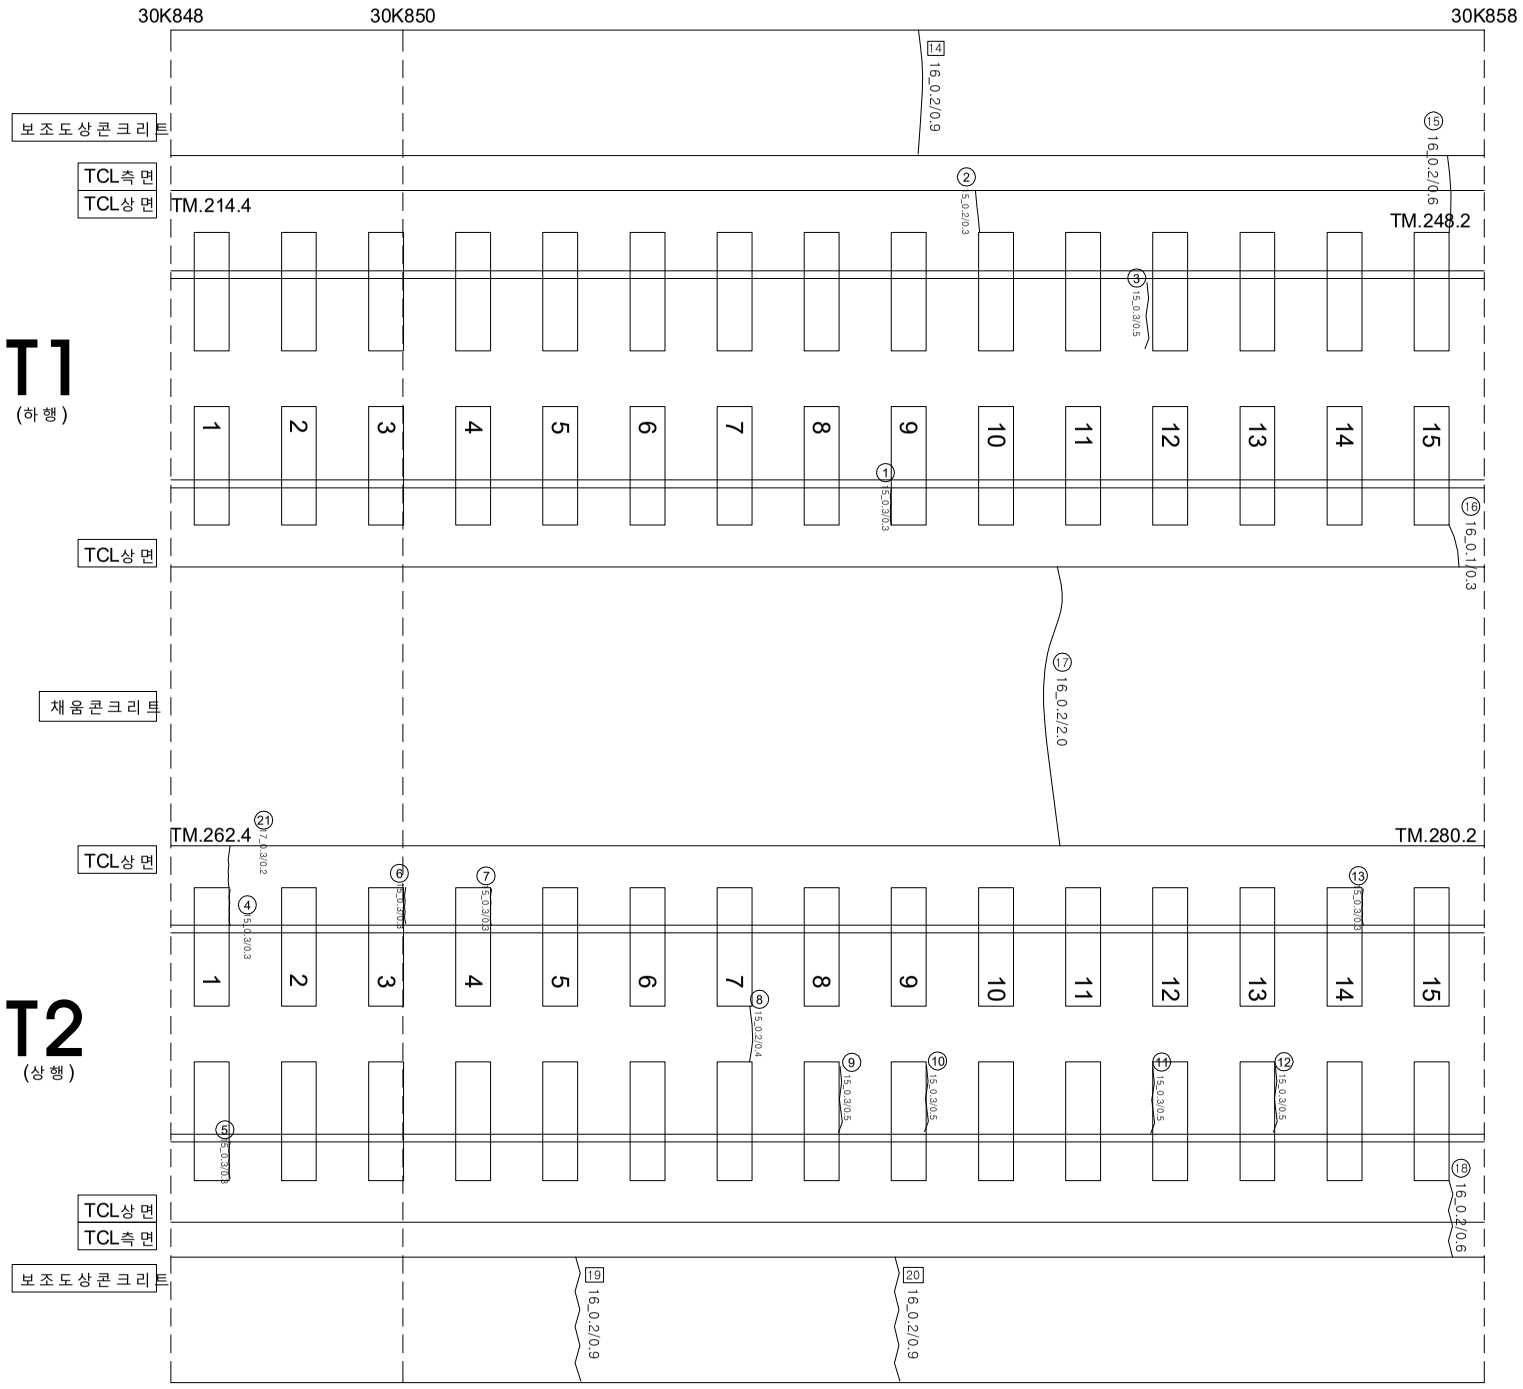
연번	손상	폭		연장		비고	연번	손상	폭		연장		비고
1	경계부균열	0.3	㎜	0.3	m		56						
2	균열	0.2	㎜	0.3	m		57						
3	경계부균열	0.3	㎜	0.5	m		58						
4	경계부균열	0.3	㎜	0.3	m		59						
5	경계부균열	0.3	㎜	0.3	m		60						
6	경계부균열	0.3	㎜	0.3	m		61						
7	경계부균열	0.3	㎜	0.3	m		62						
8	균열	0.2	㎜	0.4	m		63						
9	경계부균열	0.3	㎜	0.5	m		64						
10	경계부균열	0.3	㎜	0.5	m		65						
11	경계부균열	0.3	㎜	0.5	m		66						
12	경계부균열	0.3	㎜	0.5	m		67						
13	경계부균열	0.3	㎜	0.3	m		68						
14	균열	0.2	㎜	0.9	m	2017년도보수	69						
15	균열	0.2	㎜	0.6	m		70						
16	균열	0.1	㎜	0.3	m		71						
17	균열	0.2	㎜	2.0	m		72						
18	균열	0.2	㎜	0.6	m		73						
19	균열	0.2	㎜	0.9	m	2017년도보수	74						
20	균열	0.2	㎜	0.9	m	2017년도보수	75						
21	균열	0.3	㎜	0.2	m	신규	76						
22							77						
23							78						
24							79						
25							80						
26							81						
27							82						
28							83						
29							84						
30							85						
31							86						
32							87						
33							88						
34							89						
35							90						
36							91

37							92						
38							93						
39							94						
40							95						
41							96						
42							97						
43							98						
44							99						
45							100						
46							101						
47							102						
48							103						
49							104						
50							105						
51							106						
52							107						
53							108						
54							109						
55							110
