외관조사망도 번호
U7_계룡터널_180(30k868~30k878)

호남고속선 계룡터널_180(30.868~30.878km, S180)

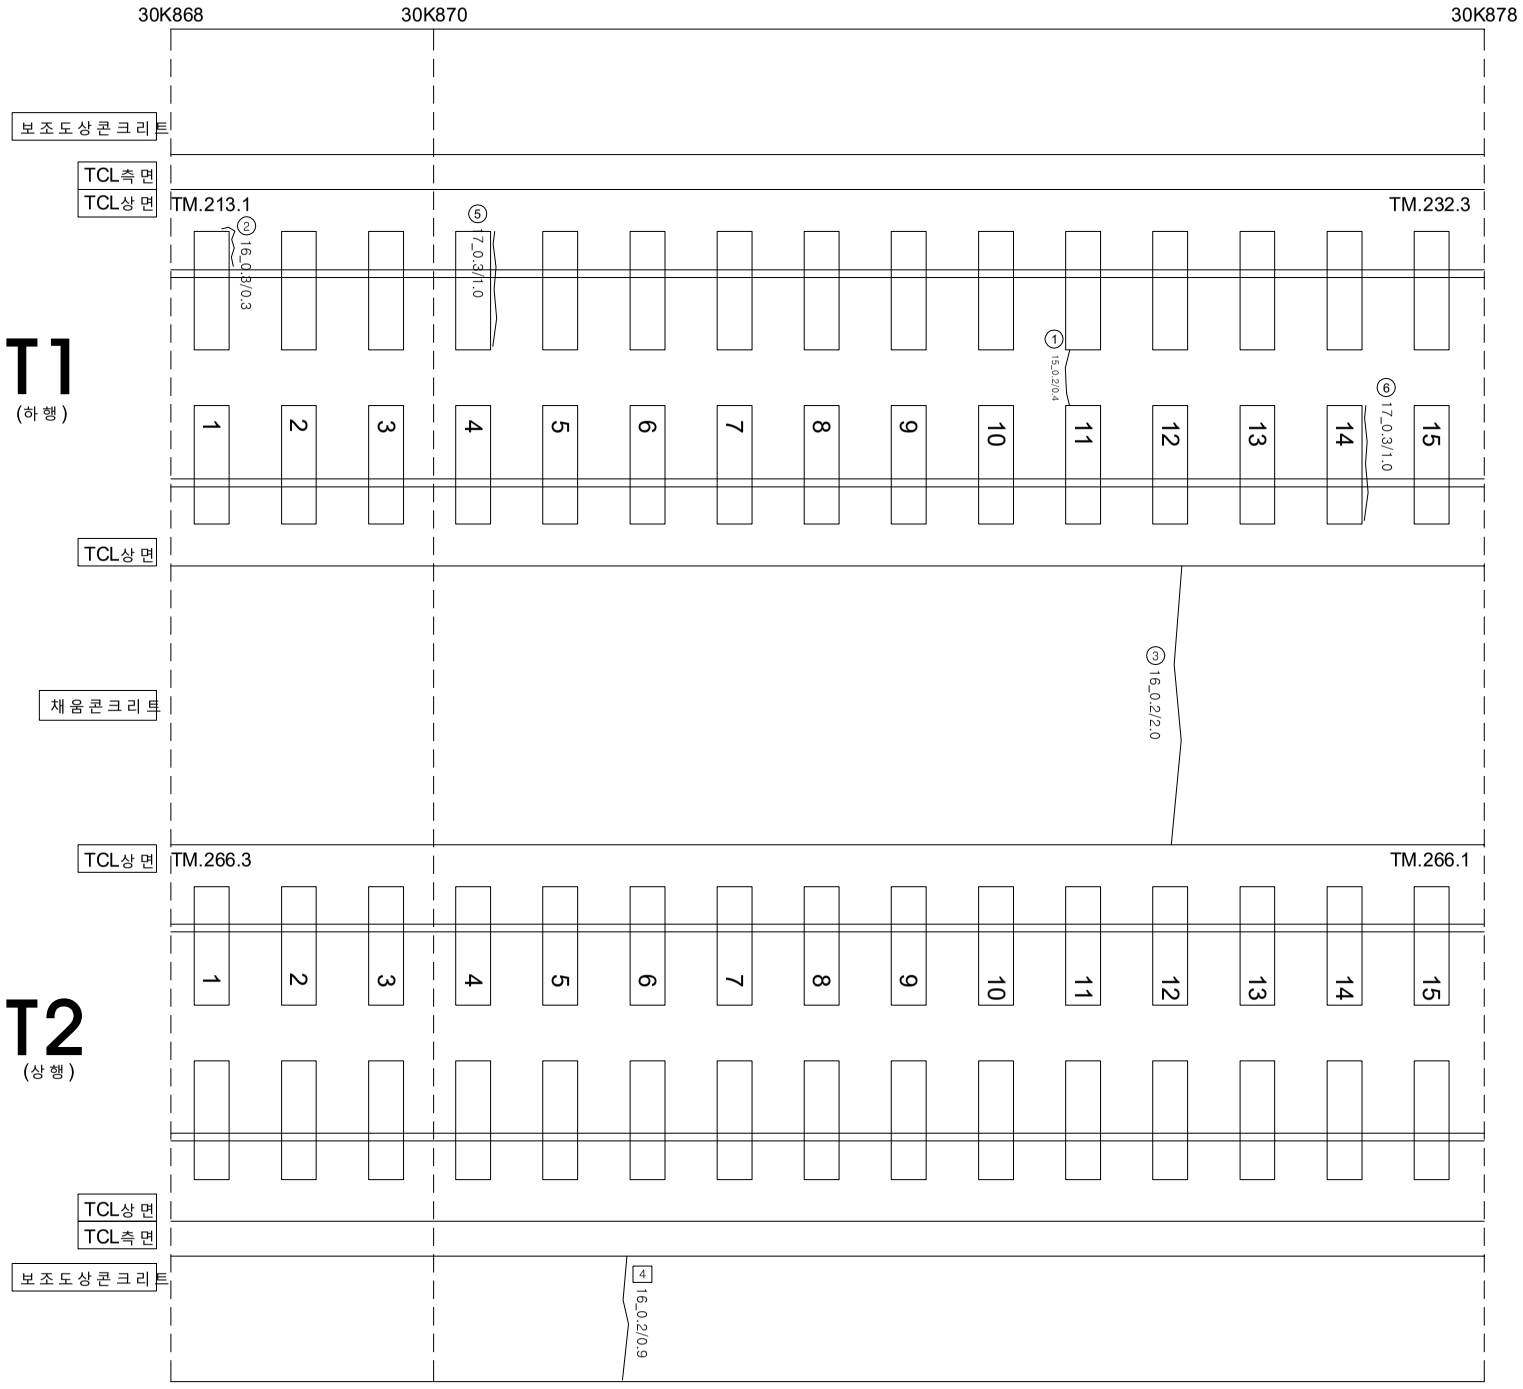
연번	손상	폭		연장		비고	연번	손상	폭		연장		비고
1	균열	0.2	㎜	0.4	m		56						
2	경계부 균열	0.3	㎜	0.3	m		57						
3	균열	0.2	㎜	2.0	m		58						
4	균열	0.2	㎜	0.9	m	2017년도 보수	59						
5	경계부 균열	0.3	㎜	1.0	m	신 규	60						
6	경계부 균열	0.3	㎜	1.0	m	신 규	61						
7							62						
8							63						
9							64						
10							65						
11							66						
12							67						
13							68						
14							69						
15							70						
16							71						
17							72						
18							73						
19							74						
20							75						
21							76						
22							77						
23							78						
24							79						
25							80						
26							81						
27							82						
28							83						
29							84						
30							85						
31							86						
32							87						
33							88						
34							89						
35							90						
36							91						
37							92						
38							93						
39							94						
40							95						
41							96						
42							97						
43							98						
44							99						
45							100						
46							101						
47							102

48							103						
49							104						
50							105						
51							106						
52							107						
53							108						
54							109						
55							110
