| 외관조사망도 번호 |
|---|
| U7_계룡터널_109(30k168~30k177) |

# 호남고속선 계룡터널_109(30.168~30.177km, S109)

| 시 행 사 | 용 역 명 | 용 역 사 | 과 업 참 여 자 | | 균열 | | | |
|---|---|---|---|---|---|---|---|---|
| KORAIL 한국철도공사 KOREA RAILROAD | 2017년도 호남고속선 오송-광주송정간 콘크리트궤도 점검용역 | (주)한국구조물안전연구원<br>(주)한국국토안전연구원<br>(재)한국건설품질연구원 | 이 복 영 | 라 윤 강<br>김 경 기<br>윤 석 기 | 0.2/2.0 (0.3㎜이하 : 흑색)<br>0.4/2.0 (0.3㎜초과 0.5㎜이하 : 청색)<br>0.6/2.0 (0.5㎜초과 1.0㎜미만 : 적색)<br>1.0/2.0 (1.0㎜이상 : 분홍색) | 침목도상분리<br>망상<br>박리,박락,파손<br>백태 | 재료분리<br>철근노출<br>누수,습윤부<br>시공이음분리,층분리 | |

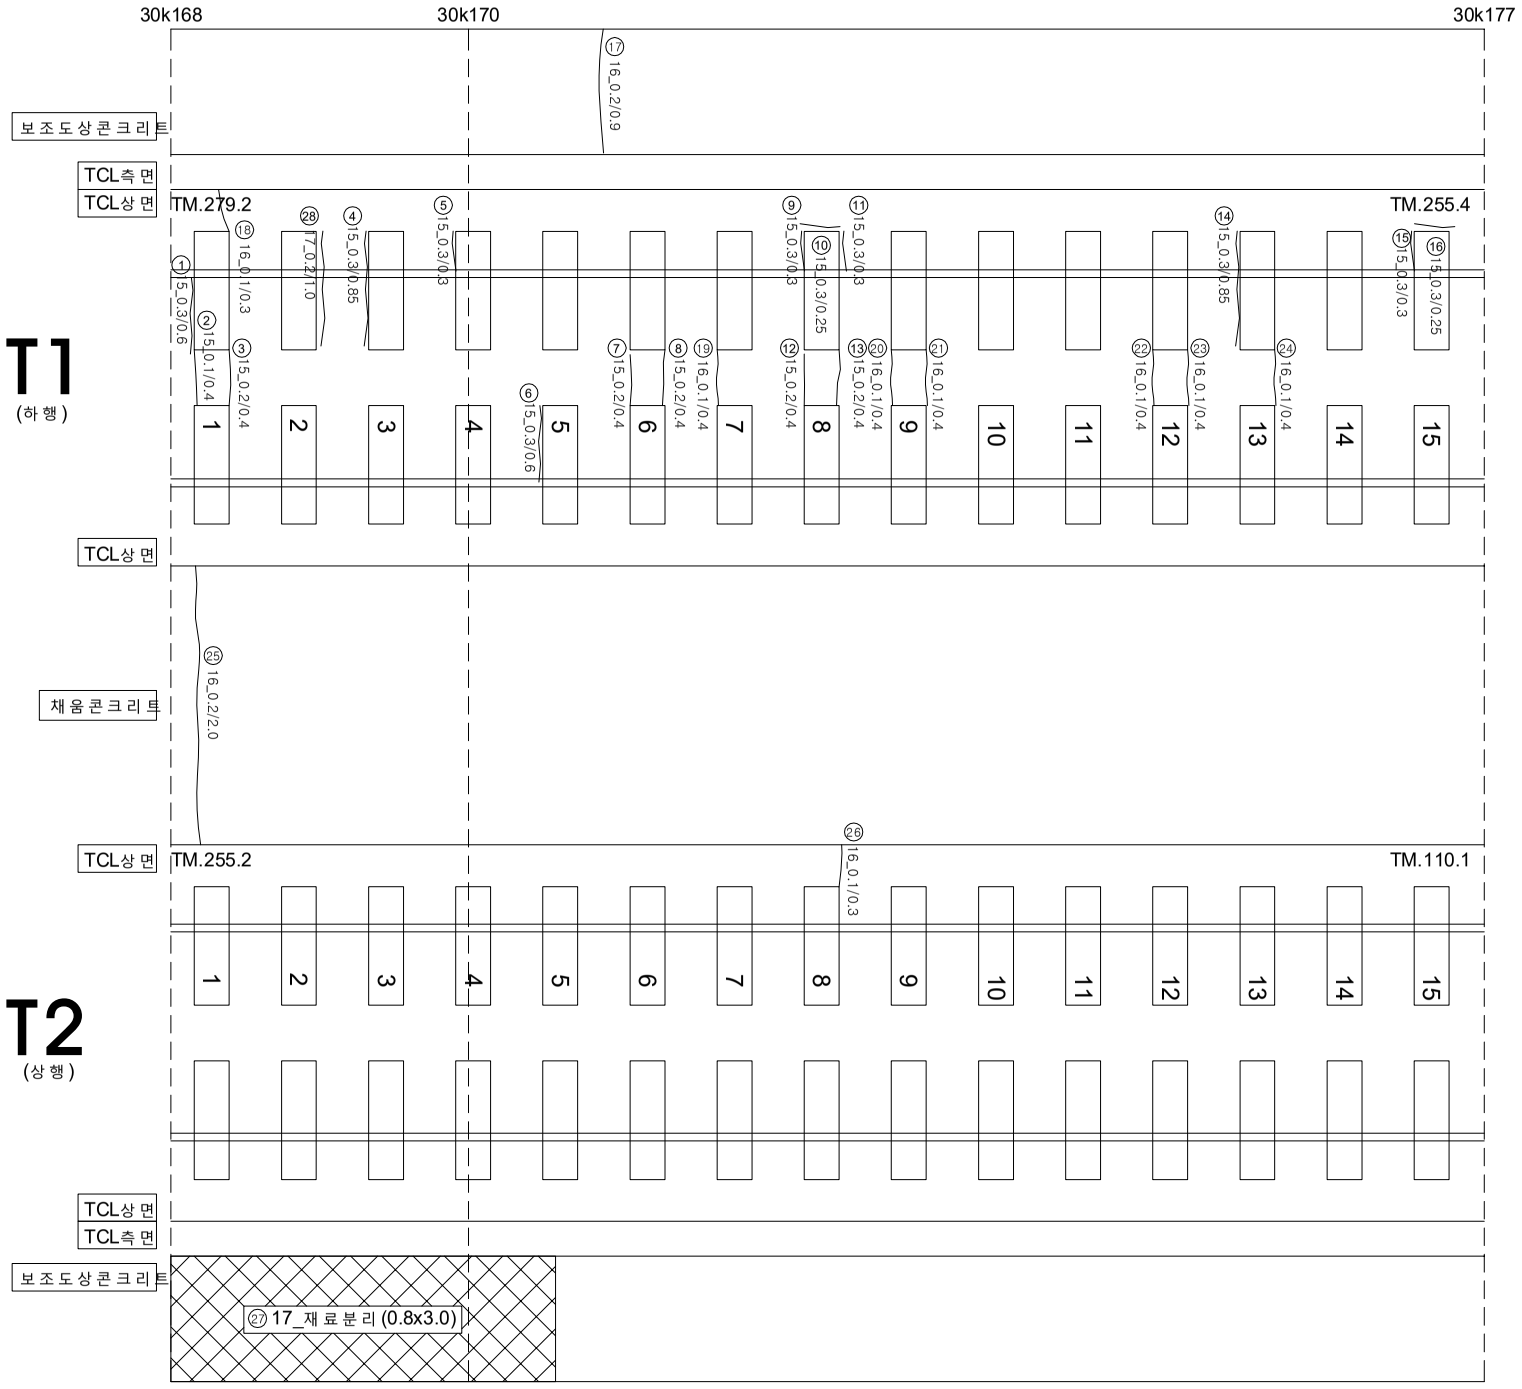
| 연번 | 손상 | 폭 | | 연장 | | 비고 | 연번 | 손상 | 폭 | | 연장 | | 비고 |
|---|---|---|---|---|---|---|---|---|---|---|---|---|---|
| 1 | 경계부 균열 | 0.3 | ㎜ | 0.6 | m | | 56 | | | | | | |
| 2 | 균열 | 0.2 | ㎜ | 0.1 | m | | 57 | | | | | | |
| 3 | 균열 | 0.2 | ㎜ | 0.4 | m | | 58 | | | | | | |
| 4 | 경계부 균열 | 0.3 | ㎜ | 0.85 | m | | 59 | | | | | | |
| 5 | 경계부 균열 | 0.3 | ㎜ | 0.3 | m | | 60 | | | | | | |
| 6 | 경계부 균열 | 0.3 | ㎜ | 0.6 | m | | 61 | | | | | | |
| 7 | 균열 | 0.2 | ㎜ | 0.4 | m | | 62 | | | | | | |
| 8 | 균열 | 0.2 | ㎜ | 0.4 | m | | 63 | | | | | | |
| 9 | 경계부 균열 | 0.3 | ㎜ | 0.3 | m | | 64 | | | | | | |
| 10 | 경계부 균열 | 0.3 | ㎜ | 0.25 | m | | 65 | | | | | | |
| 11 | 경계부 균열 | 0.3 | ㎜ | 0.3 | m | | 66 | | | | | | |
| 12 | 균열 | 0.2 | ㎜ | 0.4 | m | | 67 | | | | | | |
| 13 | 균열 | 0.2 | ㎜ | 0.4 | m | | 68 | | | | | | |
| 14 | 경계부 균열 | 0.3 | ㎜ | 0.85 | m | | 69 | | | | | | |
| 15 | 경계부 균열 | 0.3 | ㎜ | 0.3 | m | | 70 | | | | | | |
| 16 | 경계부 균열 | 0.3 | ㎜ | 0.25 | m | | 71 | | | | | | |
| 17 | 균열 | 0.2 | ㎜ | 0.9 | m | | 72 | | | | | | |
| 18 | 균열 | 0.1 | ㎜ | 0.3 | m | | 73 | | | | | | |
| 19 | 균열 | 0.1 | ㎜ | 0.4 | m | | 74 | | | | | | |
| 20 | 균열 | 0.1 | ㎜ | 0.4 | m | | 75 | | | | | | |
| 21 | 균열 | 0.1 | ㎜ | 0.4 | m | | 76 | | | | | | |
| 22 | 균열 | 0.1 | ㎜ | 0.4 | m | | 77 | | | | | | |
| 23 | 균열 | 0.1 | ㎜ | 0.4 | m | | 78 | | | | | | |
| 24 | 균열 | 0.1 | ㎜ | 0.4 | m | | 79 | | | | | | |
| 25 | 균열 | 0.2 | ㎜ | 2.0 | m | | 80 | | | | | | |
| 26 | 균열 | 0.1 | ㎜ | 0.3 | m | | 81 | | | | | | |
| 27 | 재료분리 | 0.8 | m | 3.0 | m | 신 규 | 82 | | | | | | |
| 28 | 경계부 균열 | 0.2 | ㎜ | 1.0 | m | 신 규 | 83 | | | | | | |
