외관조사망도 번호
U7_계룡터널_182(30k888~30k898)

호남고속선 계룡터널_182(30.888~30.898km, S182)

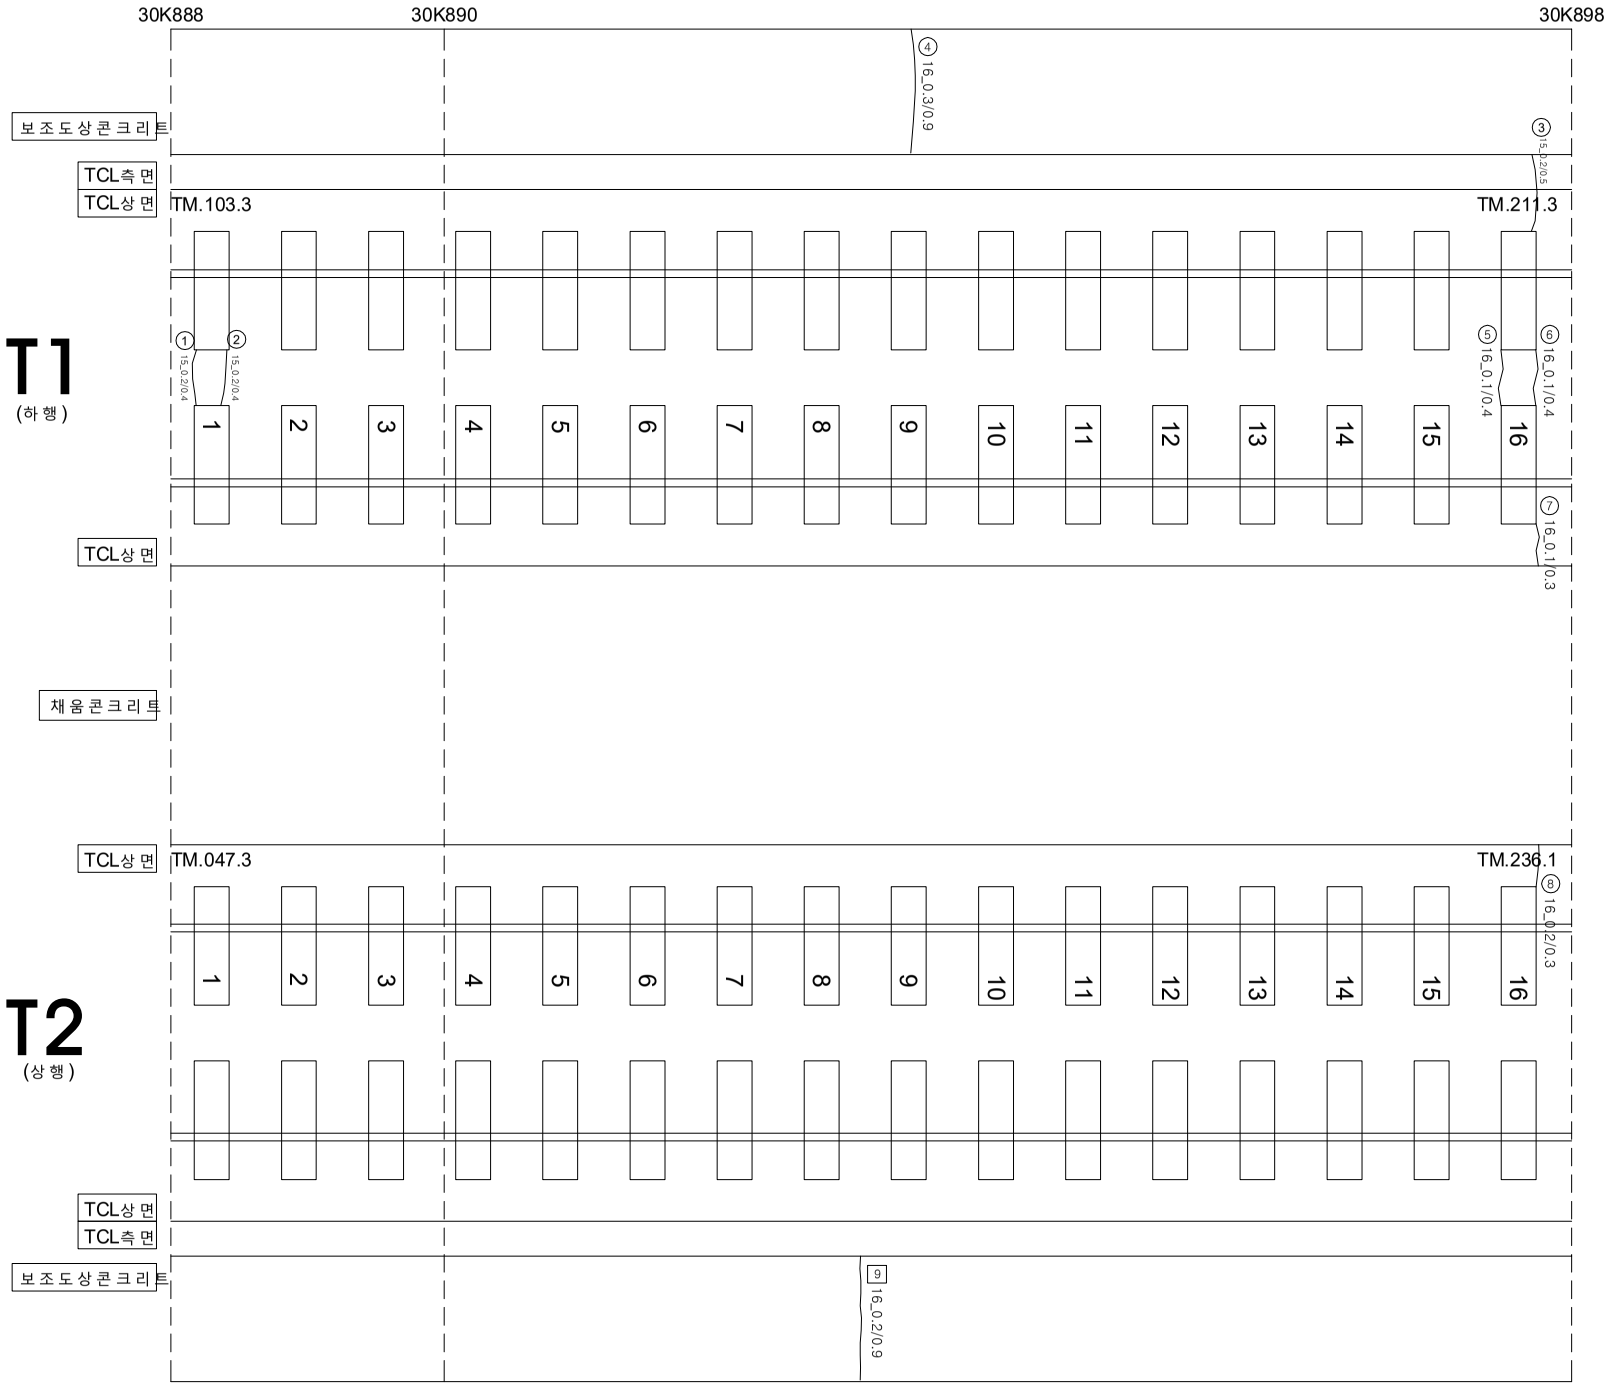
연번	손상	폭		연장		비고	연번	손상	폭		연장		비고
1	균열	0.2	㎜	0.4	m		56						
2	균열	0.2	㎜	0.4	m		57						
3	균열	0.2	㎜	0.5	m		58						
4	균열	0.3	㎜	0.9	m		59						
5	균열	0.1	㎜	0.4	m		60						
6	균열	0.1	㎜	0.4	m		61						
7	균열	0.1	㎜	0.3	m		62						
8	균열	0.2	㎜	0.3	m		63						
9	균열	0.2	㎜	0.9	m	2017년도 보수	64						
10							65						
11							66						
12							67						
13							68						
14							69						
15							70						
16							71						
17							72						
18							73						
19							74						
20							75						
21							76						
22							77						
23							78						
24							79						
25							80						
26							81						
27							82						
28							83						
29							84						
30							85						
31							86						
32							87						
33							88						
34							89						
35							90						
36							91						
37							92						
38							93						
39							94						
40							95						
41							96						
42							97						
43							98						
44							99						
45							100						
46							101

47							102						
48							103						
49							104						
50							105						
51							106						
52							107						
53							108						
54							109						
55							110
