외관조사망도 번호
U7_계룡터널_186(30k928~30k938)

호남고속선 계룡터널_186(30.928~30.938km, S186)

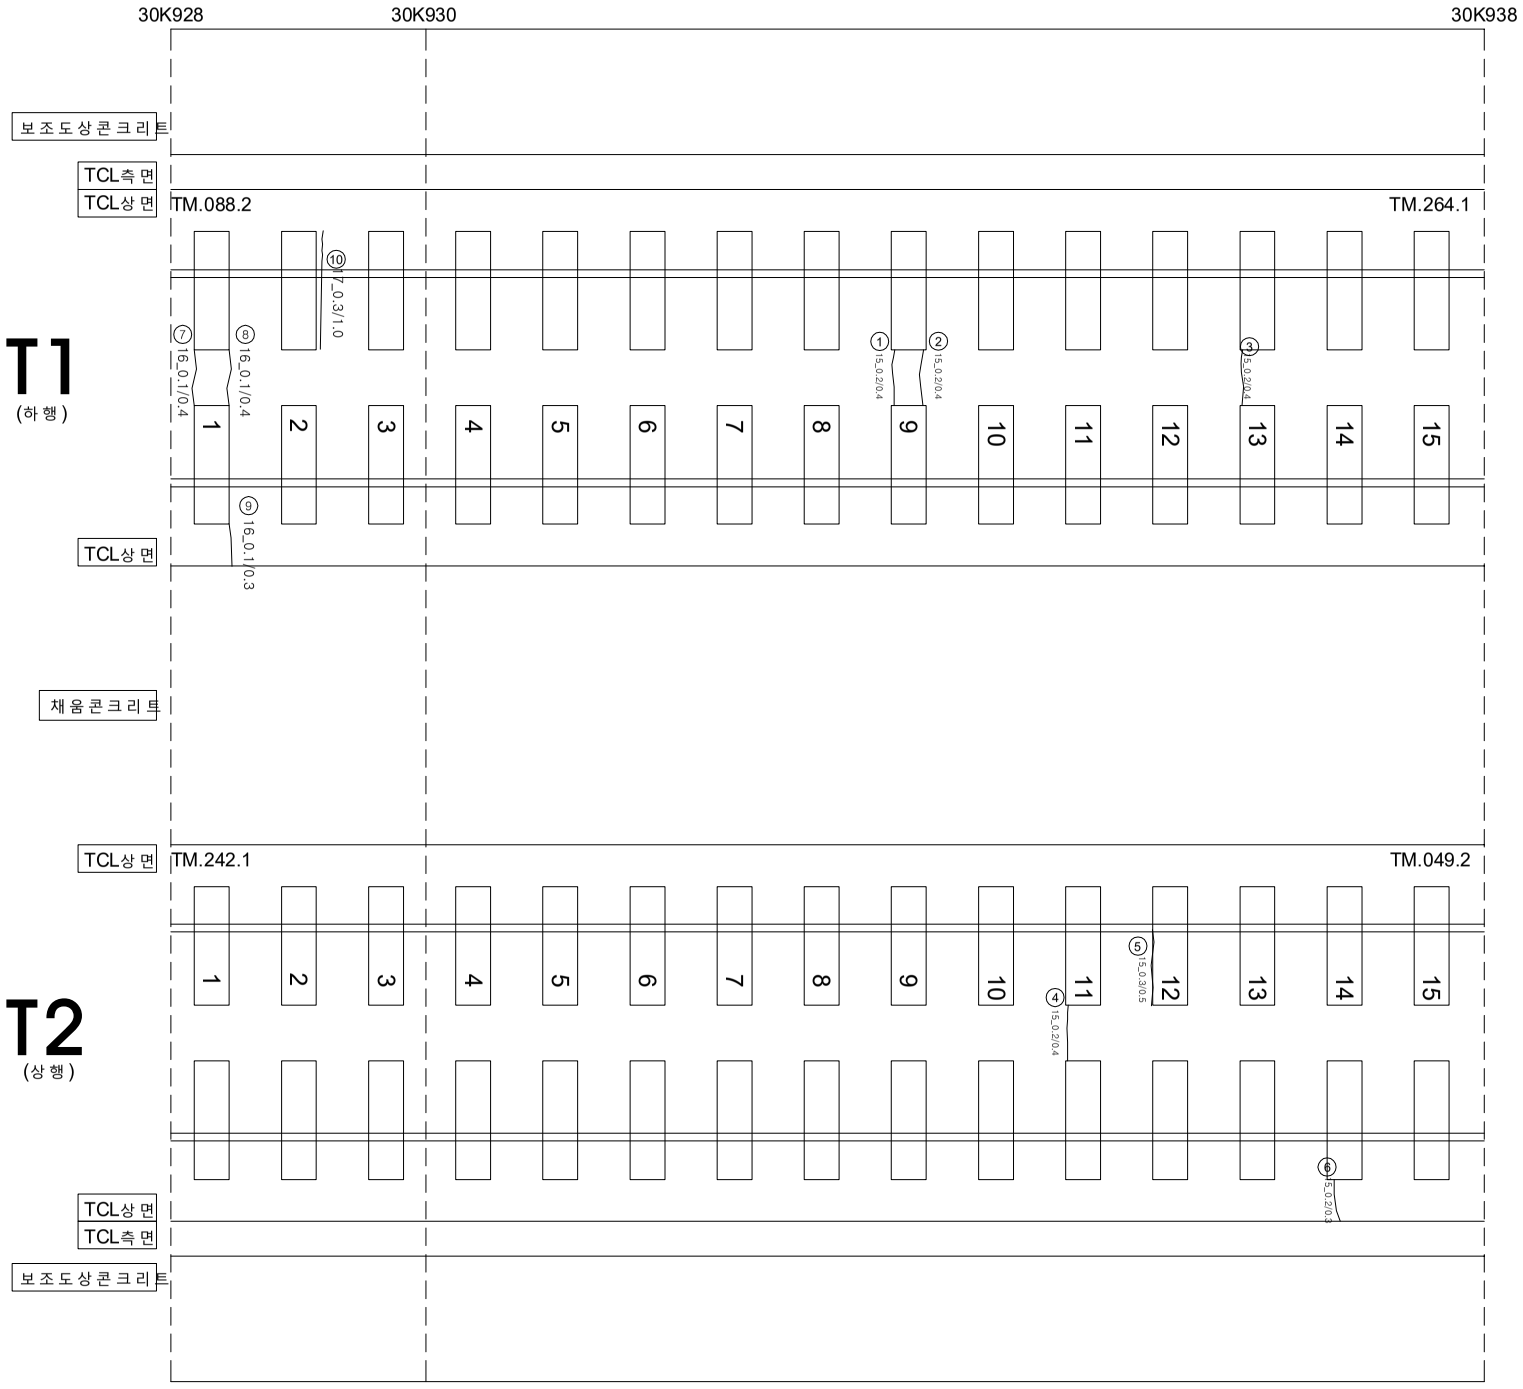
연번	손상	폭		연장		비고	연번	손상	폭		연장		비고
1	균열	0.2	㎜	0.4	m		56						
2	균열	0.2	㎜	0.4	m		57						
3	균열	0.2	㎜	0.4	m		58						
4	균열	0.2	㎜	0.4	m		59						
5	경계부 균열	0.3	㎜	0.5	m		60						
6	균열	0.2	㎜	0.3	m		61						
7	균열	0.1	㎜	0.4	m		62						
8	균열	0.1	㎜	0.4	m		63						
9	균열	0.1	㎜	0.3	m		64						
10	경계부 균열	0.3	㎜	1.0	m	신규	65						
11							66						
12							67						
13							68						
14							69						
15							70						
16							71						
17							72						
18							73						
19							74						
20							75						
21							76						
22							77						
23							78						
24							79						
25							80						
26							81						
27							82						
28							83						
29							84						
30							85						
31							86						
32							87						
33							88						
34							89						
35							90						
36							91						
37							92						
38							93						
39							94						
40							95						
41							96						
42							97						
43							98						
44							99						
45							100						
46							101
