호남고속선 계룡터널_189(30.958~30.963km, S189)

외관조사망도 번호
U7_계룡터널_189(30k958~30k963)

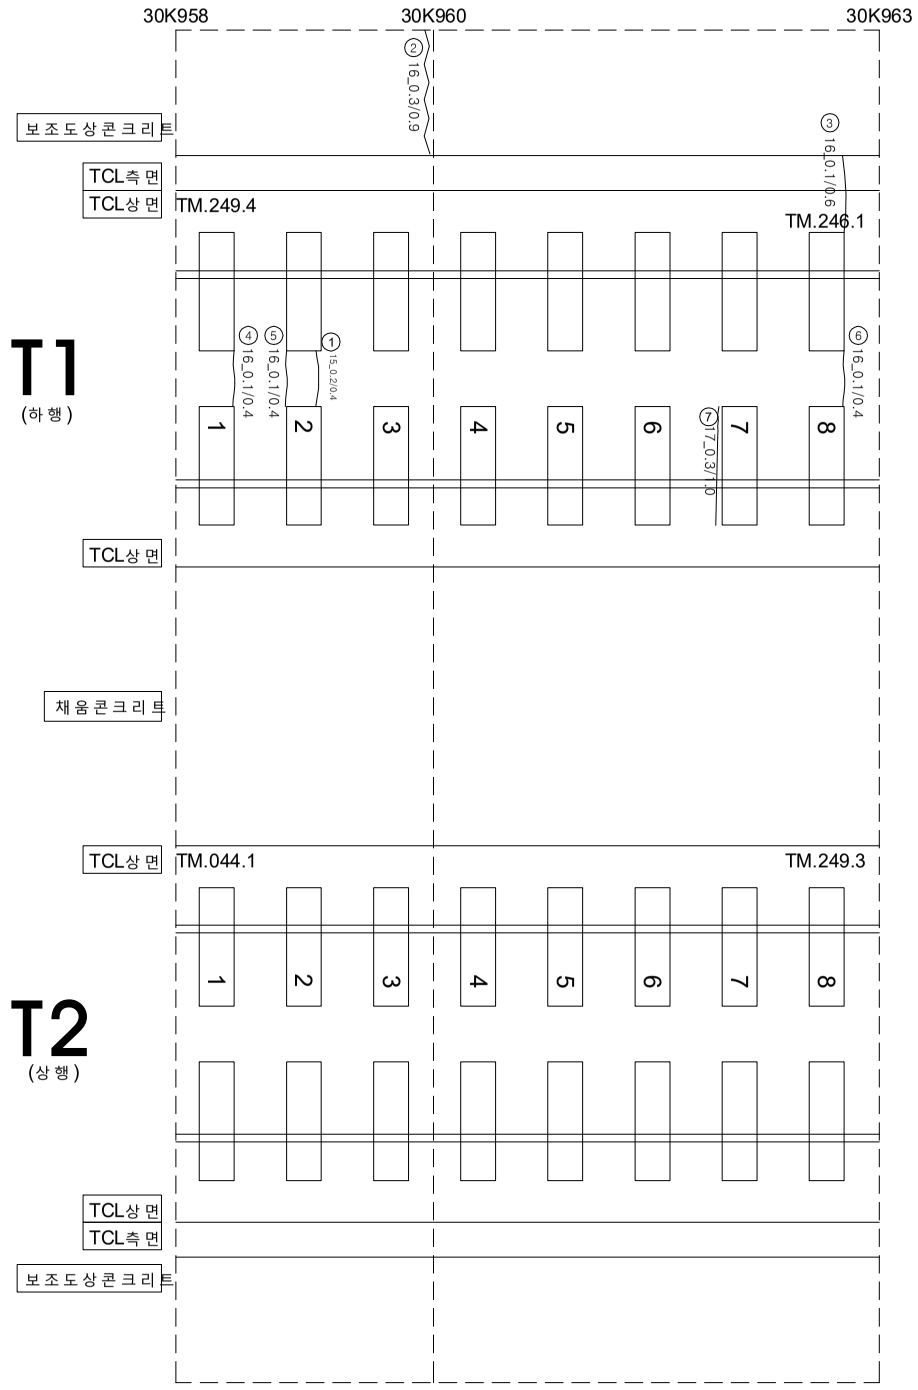
연번	손상	폭		연장		비고	연번	손상	폭		연장		비고
1	균열	0.2	㎜	0.4	m		56						
2	균열	0.3	㎜	0.9	m		57						
3	균열	0.1	㎜	0.6	m		58						
4	균열	0.1	㎜	0.4	m		59						
5	균열	0.1	㎜	0.4	m		60						
6	균열	0.1	㎜	0.4	m		61						
7	경계부균열	0.3	㎜	1.0	m	신규	62						
8							63						
9							64						
10							65						
11							66						
12							67						
13							68						
14							69						
15							70						
16							71						
17							72						
18							73						
19							74						
20							75						
21							76						
22							77						
23							78						
24							79						
25							80						
26							81						
27							82						
28							83						
29							84						
30							85						
31							86						
32							87						
33							88						
34							89						
35							90						
36							91						
37							92						
38							93						
39							94						
40							95						
41							96						
42							97						
43							98						
44							99						
45							100						
46							101						
47							102						
48							103

49							104						
50							105						
51							106						
52							107						
53							108						
54							109						
55							110
