외관조사망도 번호
U7_계룡터널_190(30k963~30k973)

호남고속선 계룡터널_190(30.963~30.973km, S190)

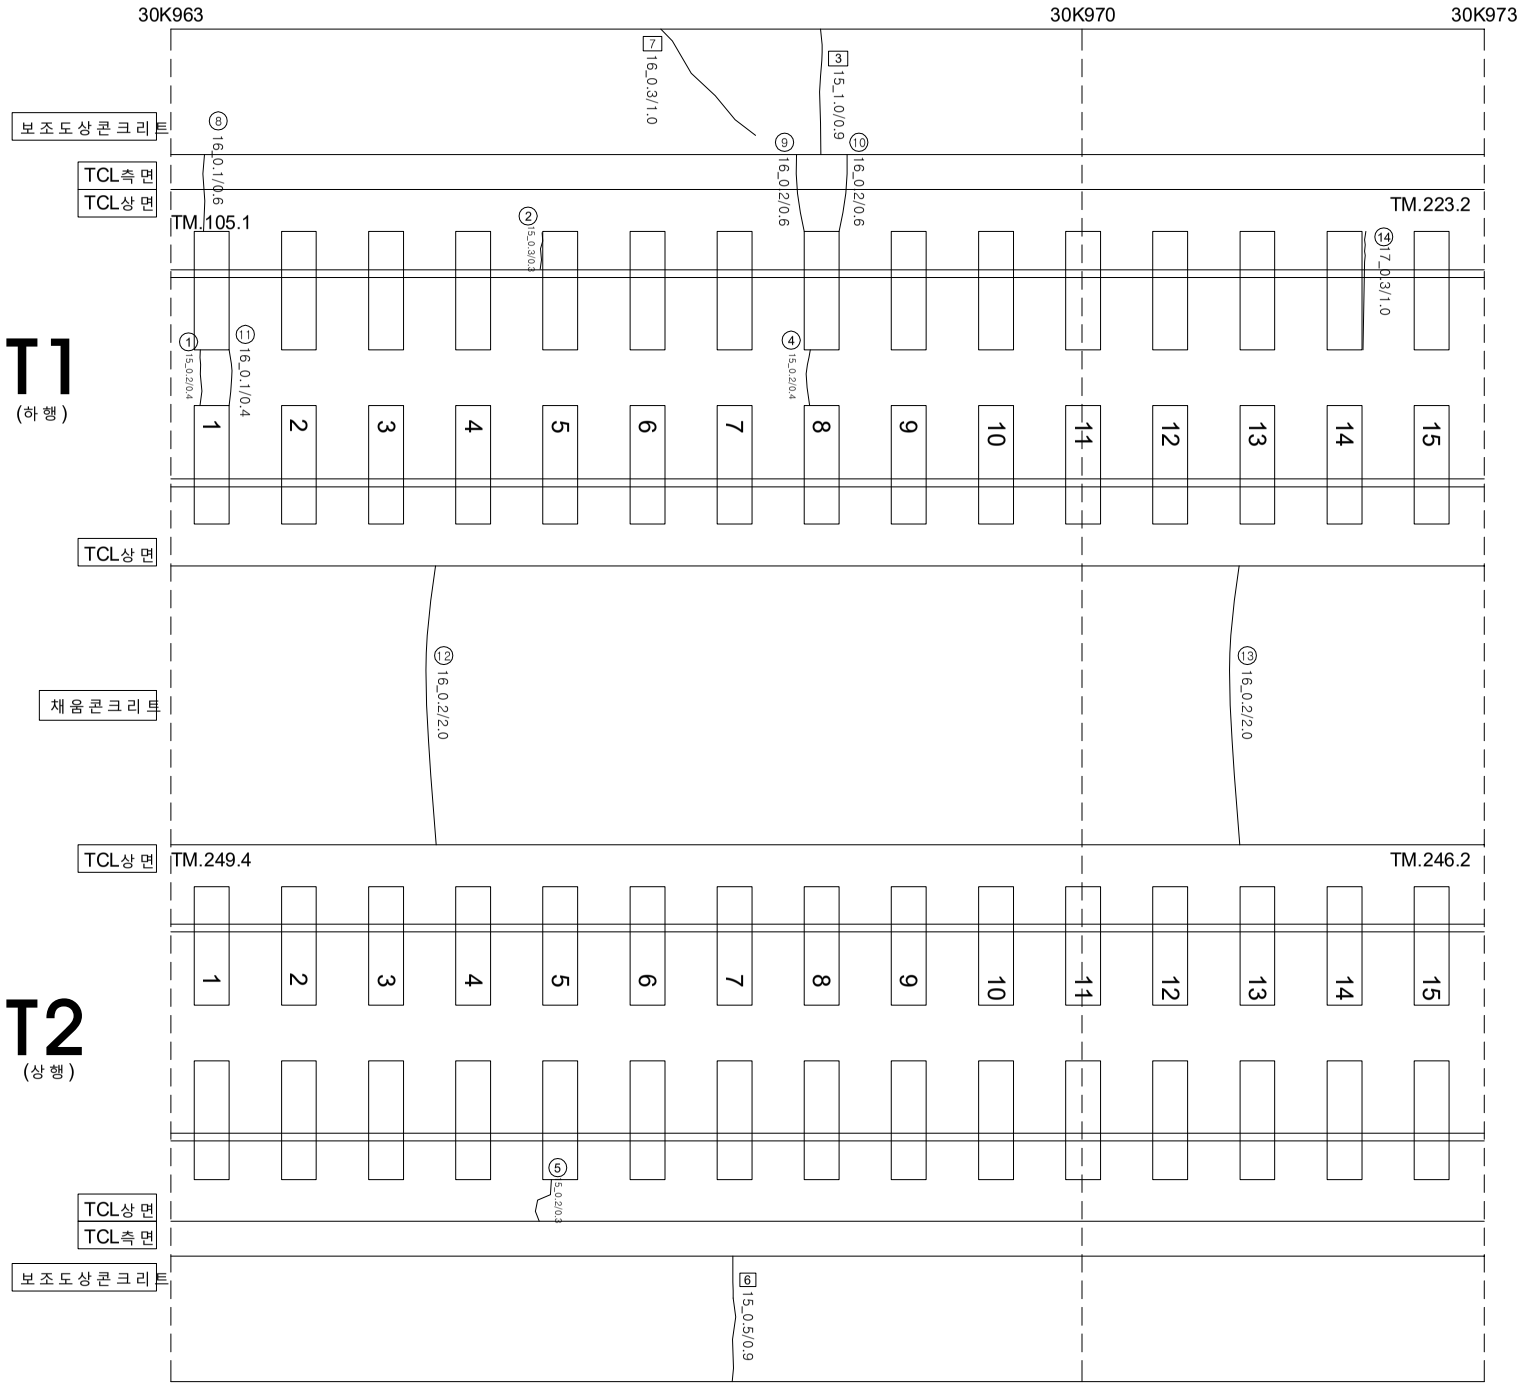
연번	손상	폭		연장		비고	연번	손상	폭		연장		비고
1	균열	0.2	㎜	0.4	m		56						
2	경계부균열	0.3	㎜	0.3	m		57						
3	경계부균열	0.5	㎜	0.3	m	2017년도 보수	58						
4	균열	0.2	㎜	0.4	m		59						
5	균열	0.2	㎜	0.3	m		60						
6	균열	0.5	㎜	0.9	m	2017년도 보수	61						
7	균열	0.3	㎜	1.0	m	2017년도 보수	62						
8	균열	0.1	㎜	0.6	m		63						
9	균열	0.2	㎜	0.6	m		64						
10	균열	0.2	㎜	0.6	m		65						
11	균열	0.1	㎜	0.4	m		66						
12	균열	0.2	㎜	2.0	m		67						
13	균열	0.2	㎜	2.0	m		68						
14	경계부균열	0.3	㎜	1.0	m	신규	69						
15							70						
16							71						
17							72						
18							73						
19							74						
20							75						
21							76						
22							77						
23							78						
24							79						
25							80						
26							81						
27							82						
28							83						
29							84						
30							85						
31							86						
32							87						
33							88						
34							89						
35							90						
36							91						
37							92						
38							93						
39							94						
40							95						
41							96						
42							97

43							98						
44							99						
45							100						
46							101						
47							102						
48							103						
49							104						
50							105						
51							106						
52							107						
53							108						
54							109						
55							110
