외관조사망도 번호
U7_계룡터널_193(30k988~30k998)

호남고속선 계룡터널_193(30.988~30.998km, S193)

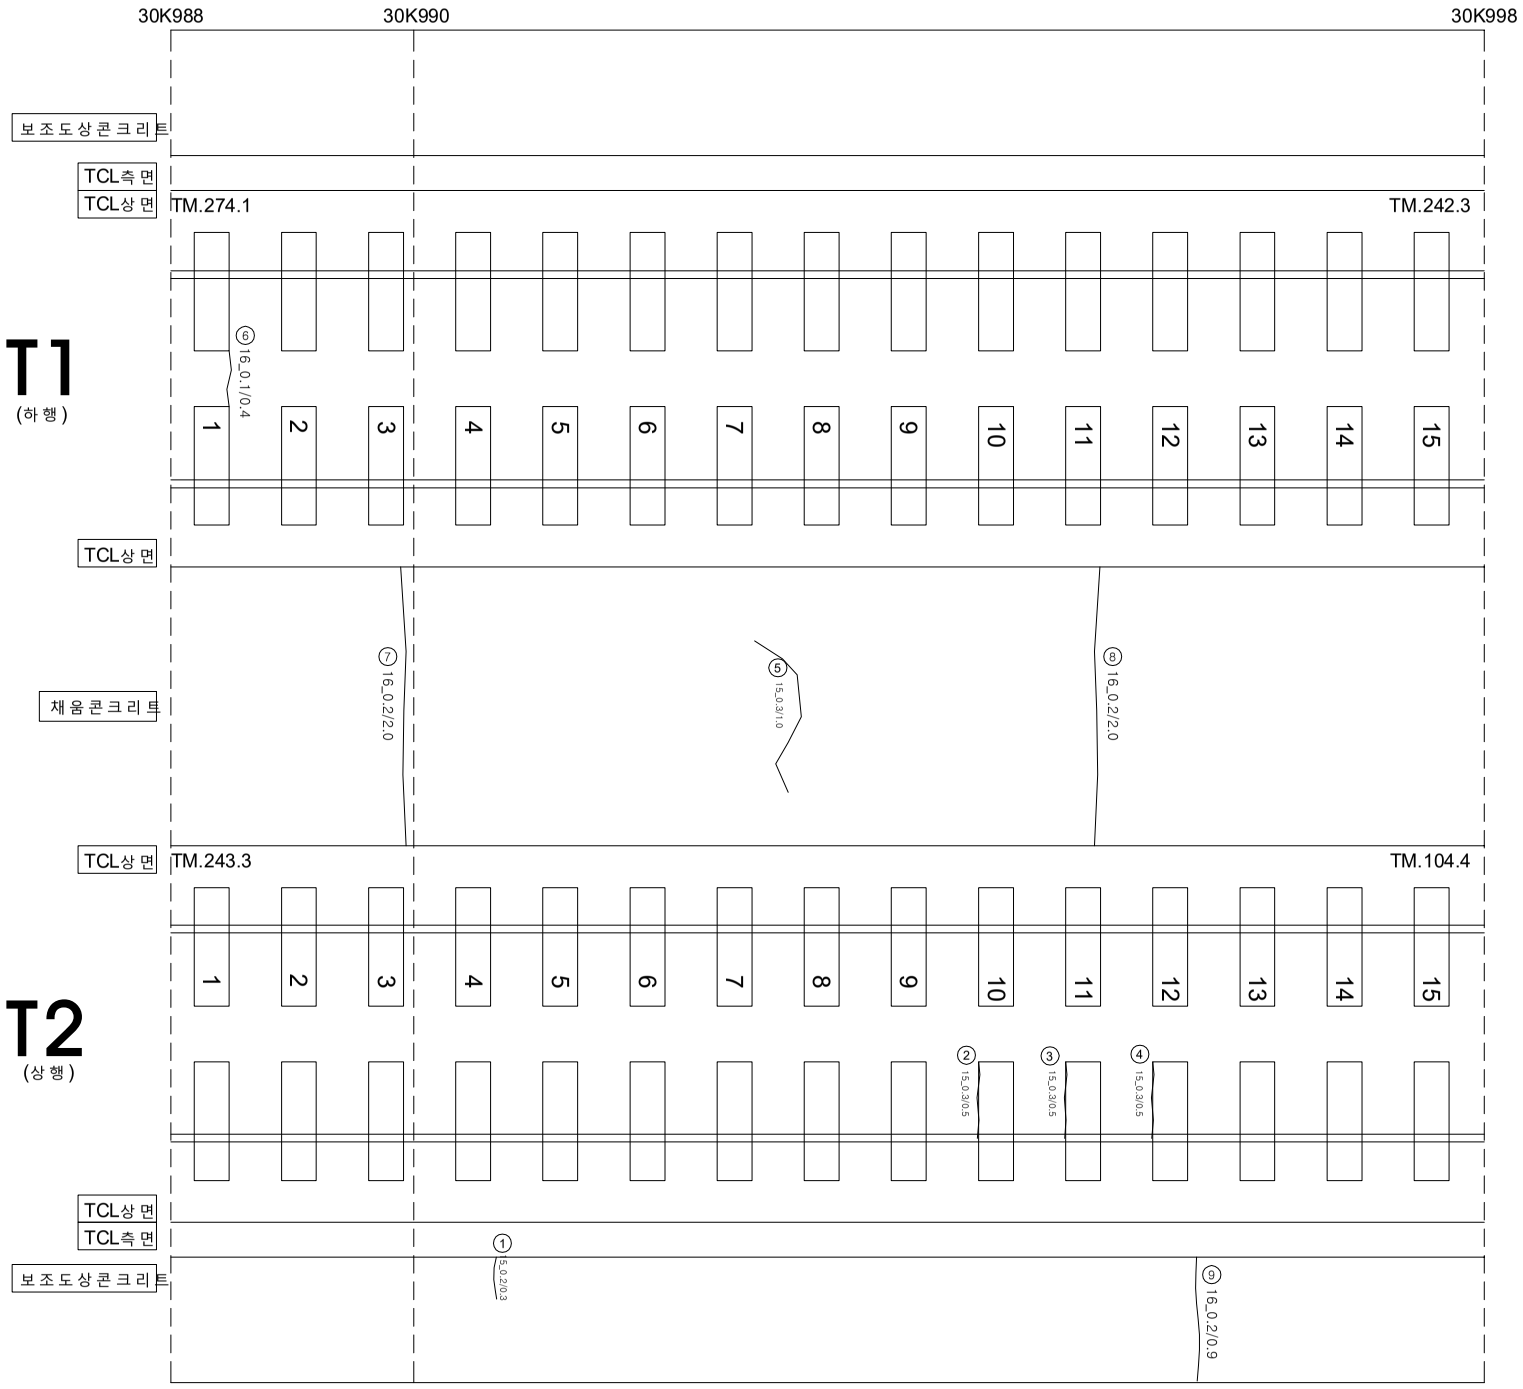
연번	손상	폭		연장		비고	연번	손상	폭		연장		비고
1	균열	0.2	㎜	0.3	m		56						
2	경계부 균열	0.3	㎜	0.5	m		57						
3	경계부 균열	0.3	㎜	0.5	m		58						
4	경계부 균열	0.3	㎜	0.5	m		59						
5	균열	0.3	㎜	1.0	m		60						
6	균열	0.1	㎜	0.4	m		61						
7	균열	0.2	㎜	2.0	m		62						
8	균열	0.2	㎜	2.0	m		63						
9	균열	0.2	㎜	0.9	m		64						
10							65						
11							66						
12							67						
13							68						
14							69						
15							70						
16							71						
17							72						
18							73						
19							74						
20							75						
21							76						
22							77						
23							78						
24							79						
25							80						
26							81						
27							82						
28							83						
29							84						
30							85						
31							86						
32							87						
33							88						
34							89						
35							90						
36							91						
37							92						
38							93						
39							94						
40							95						
41							96						
42							97						
43							98						
44							99						
45							100						
46							101
