외관조사망도 번호
U7_계룡터널_199(31k048~31k058)

호남고속선 계룡터널_199(31.048~31.058km, S199)

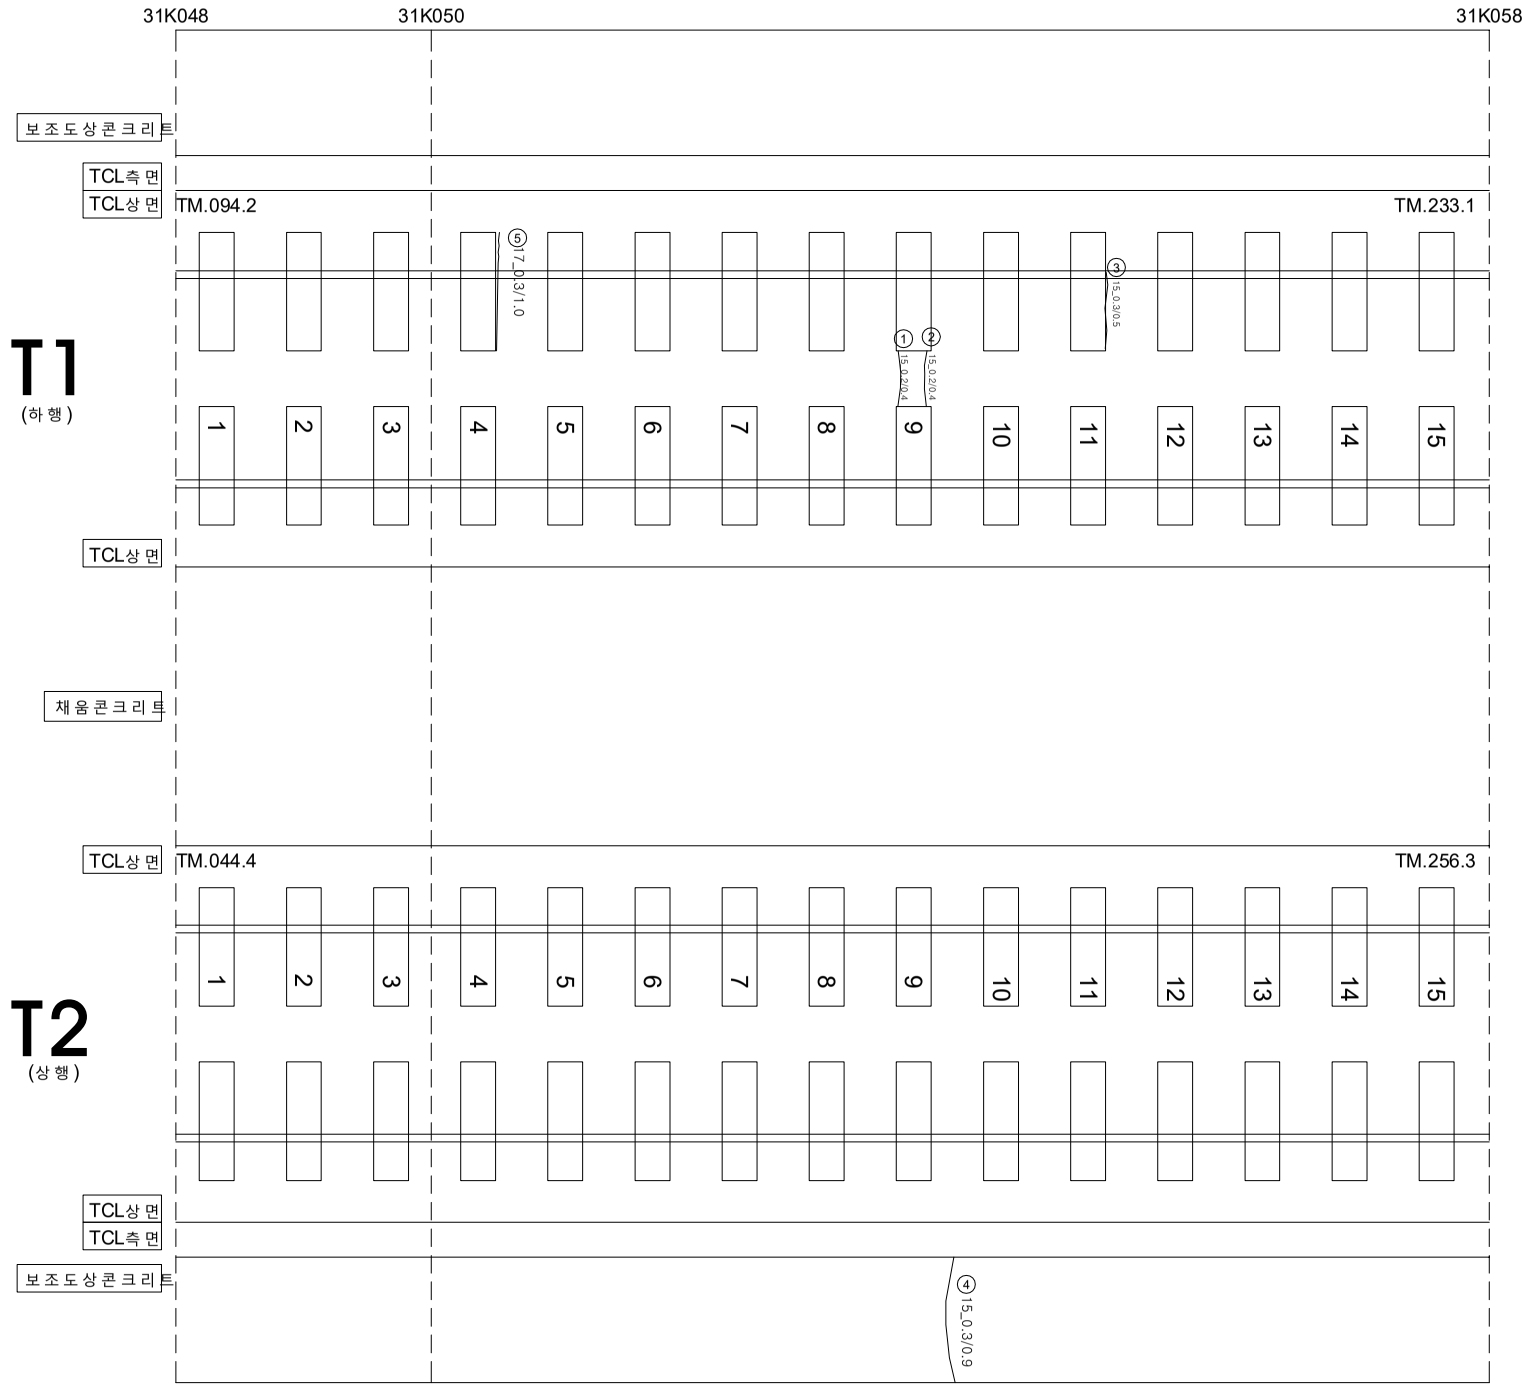
연번	손상	폭		연장		비고	연번	손상	폭		연장		비고
1	균열	0.2	㎜	0.4	m		56						
2	균열	0.2	㎜	0.4	m		57						
3	경계부균열	0.3	㎜	0.5	m		58						
4	균열	0.3	㎜	0.9	m		59						
5	경계부균열	0.3	㎜	1.0	m	신규	60						
6							61						
7							62						
8							63						
9							64						
10							65						
11							66						
12							67						
13							68						
14							69						
15							70						
16							71						
17							72						
18							73						
19							74						
20							75						
21							76						
22							77						
23							78						
24							79						
25							80						
26							81						
27							82						
28							83						
29							84						
30							85						
31							86						
32							87						
33							88						
34							89						
35							90						
36							91						
37							92						
38							93						
39							94						
40							95						
41							96						
42							97						
43							98						
44							99						
45							100						
46							101						
47							102						
48							103						
49							104

50							105						
51							106						
52							107						
53							108						
54							109						
55							110
