외관조사망도 번호
U7_계룡터널_214(31k197~31k207)

호남고속선 계룡터널_214(31.197~31.207km, S214)

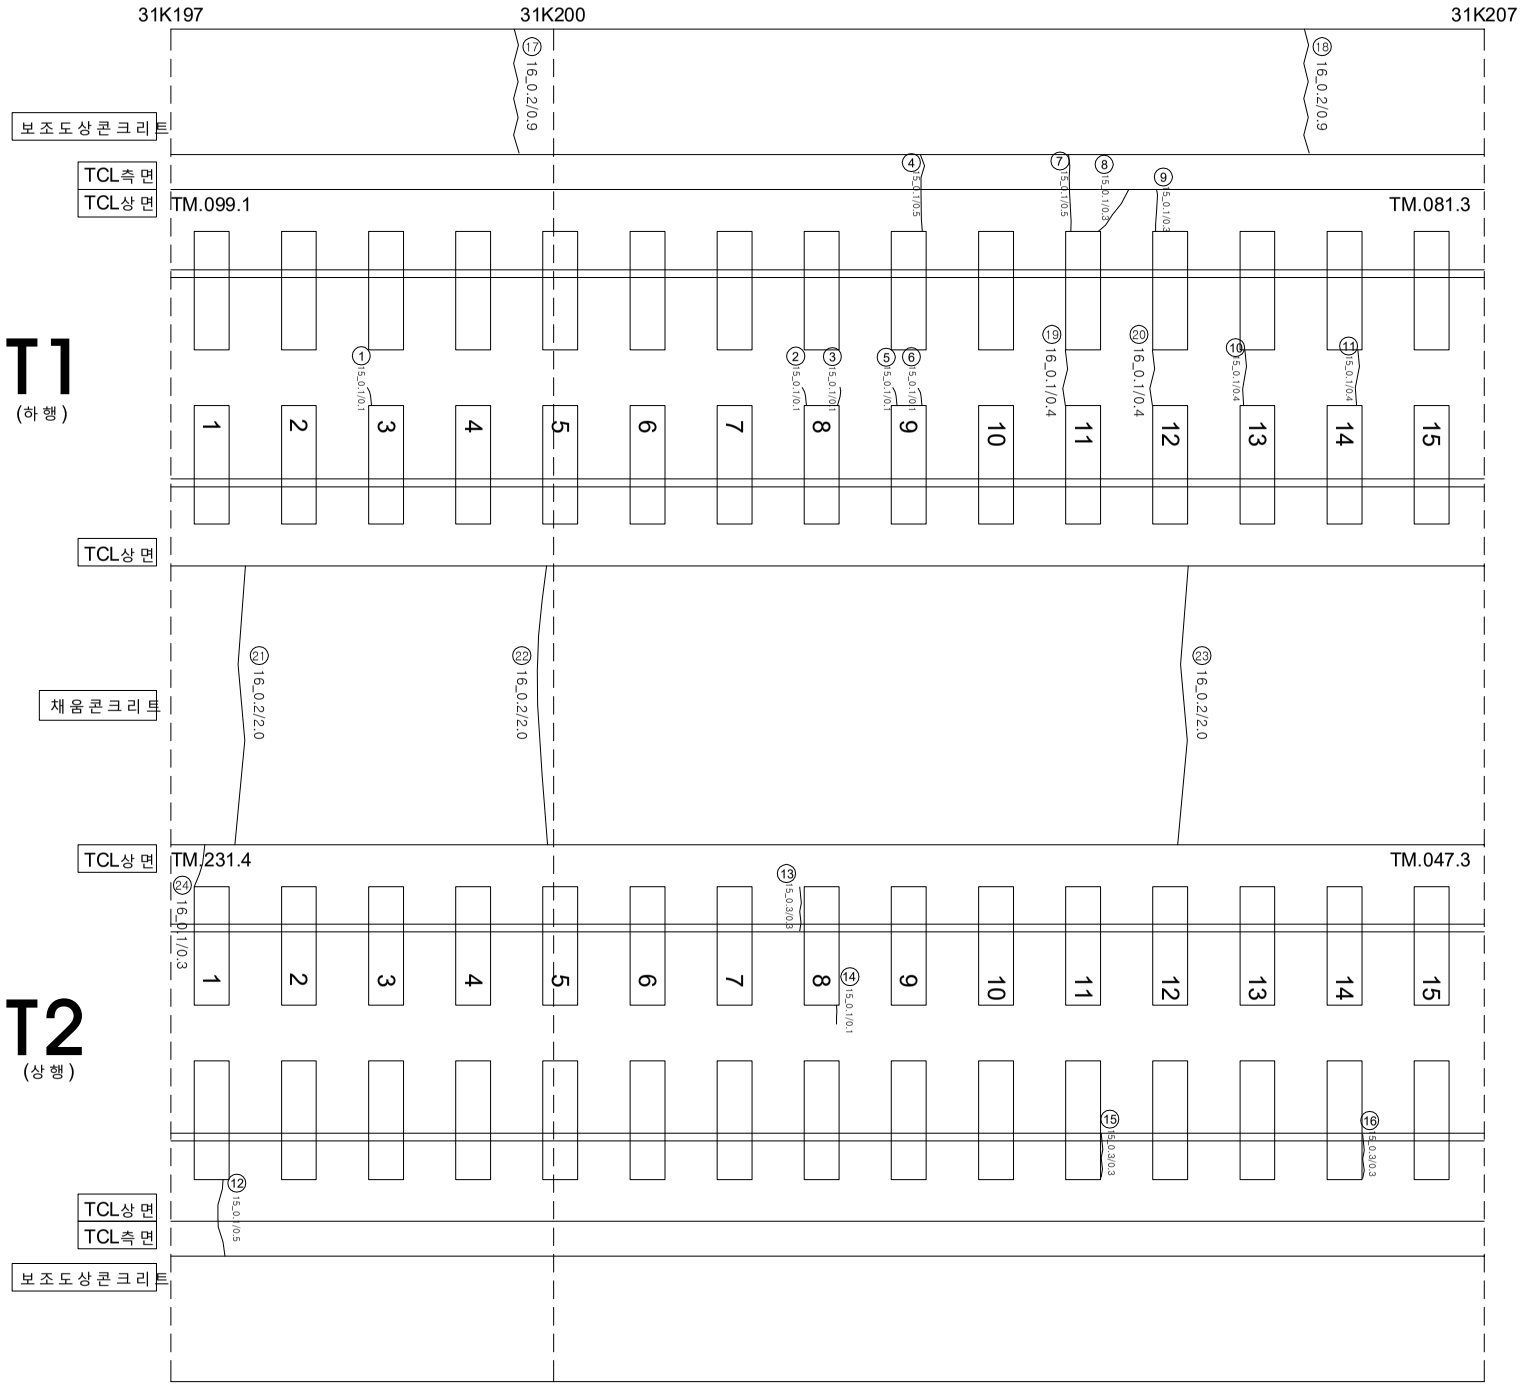
연번	손상	폭		연장		비고	연번	손상	폭		연장		비고
1	균열	0.1	㎜	0.1	m		56						
2	균열	0.1	㎜	0.1	m		57						
3	균열	0.1	㎜	0.1	m		58						
4	균열	0.1	㎜	0.5	m		59						
5	균열	0.1	㎜	0.1	m		60						
6	균열	0.1	㎜	0.1	m		61						
7	균열	0.1	㎜	0.5	m		62						
8	균열	0.1	㎜	0.3	m		63						
9	균열	0.1	㎜	0.3	m		64						
10	균열	0.1	㎜	0.4	m		65						
11	균열	0.1	㎜	0.4	m		66						
12	균열	0.1	㎜	0.5	m		67						
13	경계부균열	0.3	㎜	0.3	m		68						
14	균열	0.1	㎜	0.1	m		69						
15	경계부균열	0.3	㎜	0.3	m		70						
16	경계부균열	0.3	㎜	0.3	m		71						
17	균열	0.2	㎜	0.9	m		72						
18	균열	0.2	㎜	0.9	m		73						
19	균열	0.1	㎜	0.4	m		74						
20	균열	0.1	㎜	0.4	m		75						
21	균열	0.2	㎜	2.0	m		76						
22	균열	0.2	㎜	2.0	m		77						
23	균열	0.2	㎜	2.0	m		78						
24	균열	0.1	㎜	0.3	m		79						
25							80						
26							81						
27							82						
28							83						
29							84						
30							85						
31							86						
32							87						
33							88						
34							89						
35							90						
36							91						
37							92						
38							93

39							94						
40							95						
41							96						
42							97						
43							98						
44							99						
45							100						
46							101						
47							102						
48							103						
49							104						
50							105						
51							106						
52							107						
53							108						
54							109						
55							110
