외관조사망도 번호
U7_계룡터널_203(31k088~31k098)

호남고속선 계룡터널_203(31.088~31.098km, S203)

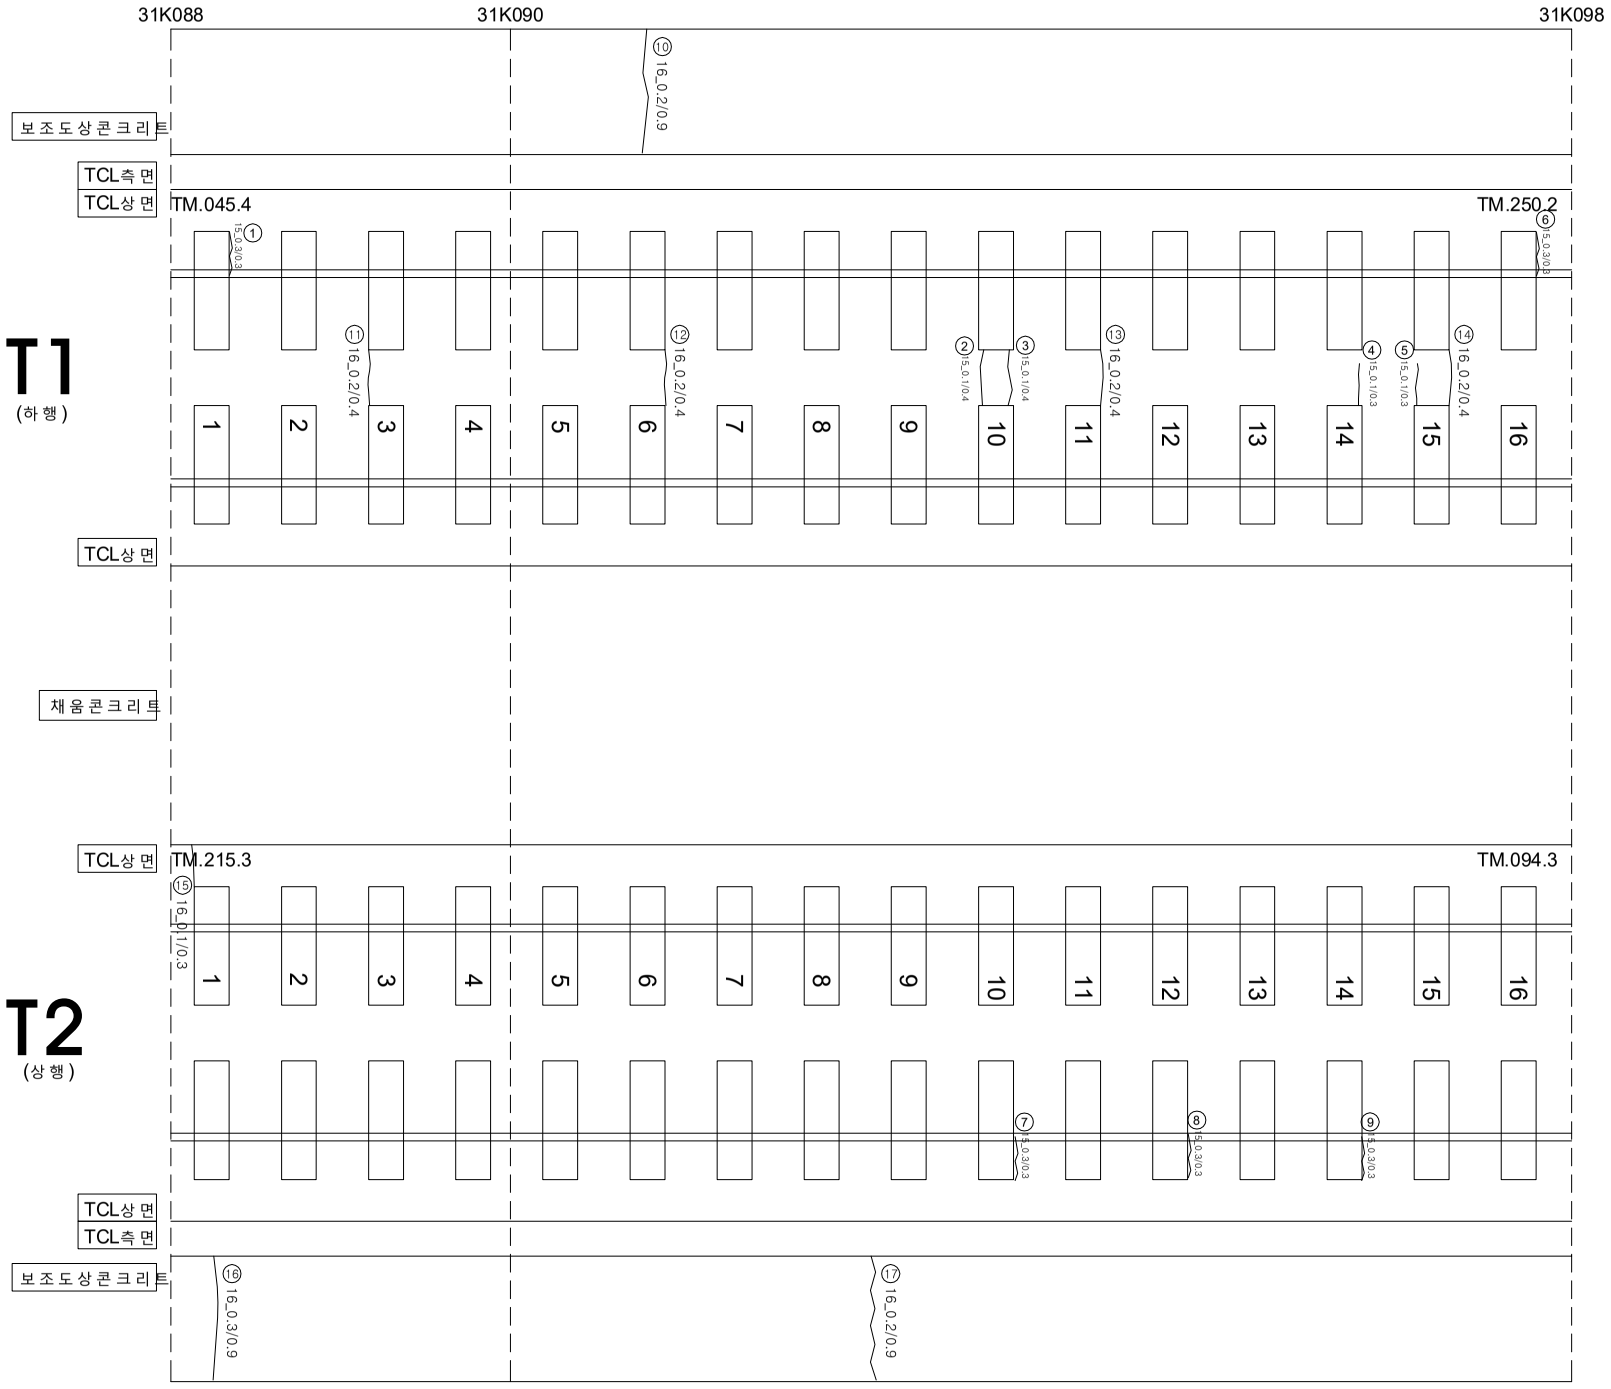
연번	손상	폭		연장		비고	연번	손상	폭		연장		비고
1	경계부균열	0.3	㎜	0.3	m		56						
2	균열	0.1	㎜	0.4	m		57						
3	균열	0.1	㎜	0.4	m		58						
4	균열	0.1	㎜	0.3	m		59						
5	균열	0.1	㎜	0.3	m		60						
6	경계부균열	0.3	㎜	0.3	m		61						
7	경계부균열	0.3	㎜	0.3	m		62						
8	경계부균열	0.3	㎜	0.3	m		63						
9	경계부균열	0.3	㎜	0.3	m		64						
10	균열	0.2	㎜	0.9	m		65						
11	균열	0.2	㎜	0.4	m		66						
12	균열	0.2	㎜	0.4	m		67						
13	균열	0.2	㎜	0.4	m		68						
14	균열	0.2	㎜	0.4	m		69						
15	균열	0.1	㎜	0.3	m		70						
16	균열	0.3	㎜	0.9	m		71						
17	균열	0.2	㎜	0.9	m		72						
18							73						
19							74						
20							75						
21							76						
22							77						
23							78						
24							79						
25							80						
26							81						
27							82						
28							83						
29							84						
30							85						
31							86						
32							87						
33							88						
34							89						
35							90						
36							91						
37							92						
38							93						
39							94						
40							95						
41							96
