외관조사망도 번호
U7_계룡터널_222(31k277~31k287)

호남고속선 계룡터널_222(31.277~31.287km, S222)

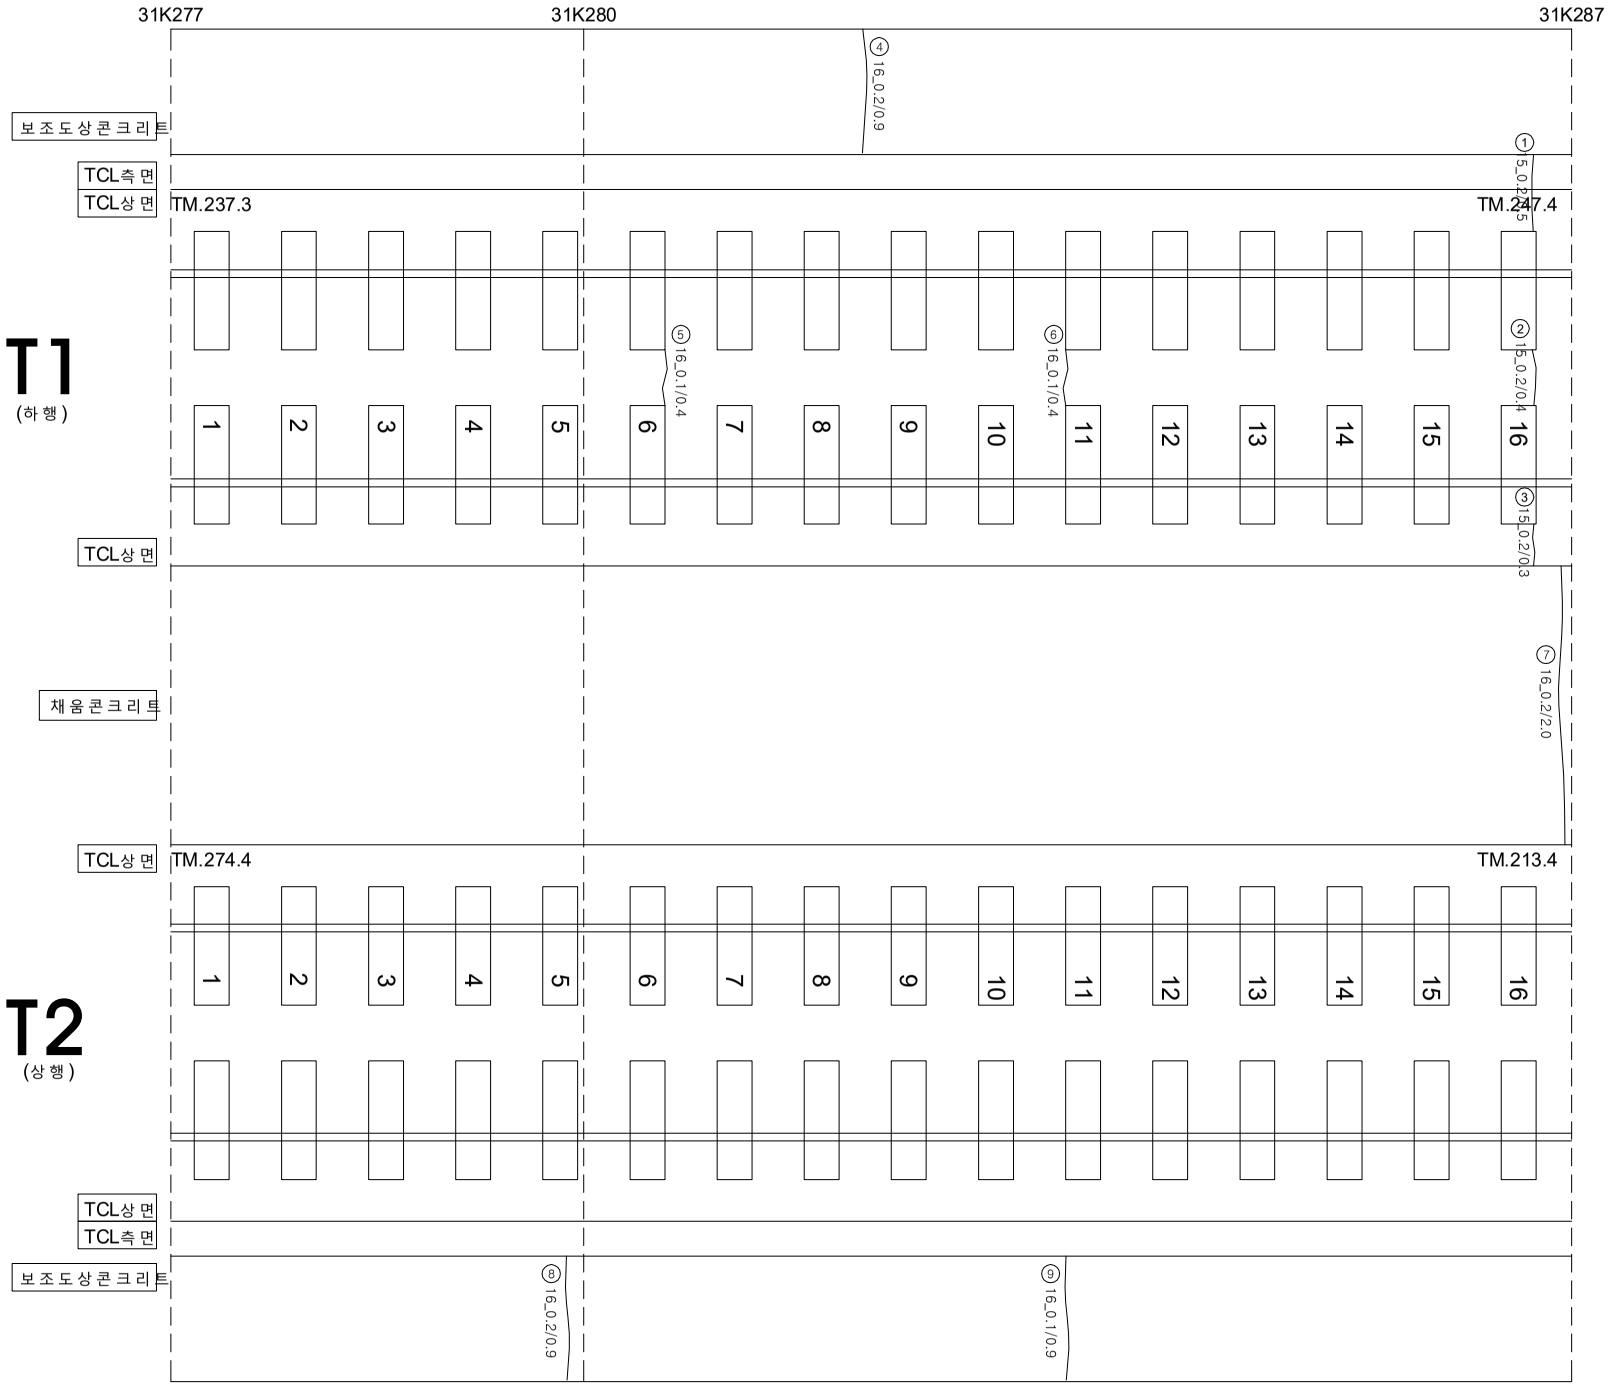
연번	손상	폭		연장		비고	연번	손상	폭		연장		비고
1	균열	0.2	㎜	0.5	m		56						
2	균열	0.2	㎜	0.4	m		57						
3	균열	0.2	㎜	0.3	m		58						
4	균열	0.2	㎜	0.9	m		59						
5	균열	0.1	㎜	0.4	m		60						
6	균열	0.1	㎜	0.4	m		61						
7	균열	0.2	㎜	2.0	m		62						
8	균열	0.2	㎜	0.9	m		63						
9	균열	0.1	㎜	0.9	m		64						
10							65						
11							66						
12							67						
13							68						
14							69						
15							70						
16							71						
17							72						
18							73						
19							74						
20							75						
21							76						
22							77						
23							78						
24							79						
25							80						
26							81						
27							82						
28							83						
29							84						
30							85						
31							86						
32							87						
33							88						
34							89						
35							90						
36							91						
37							92						
38							93						
39							94						
40							95						
41							96						
42							97						
43							98						
44							99						
45							100						
46							101						
47							102
