호남고속선 계룡터널_230(31.357~31.367km, S230)

외관조사망도 번호
U7_계룡터널_230(31k357~31k367)

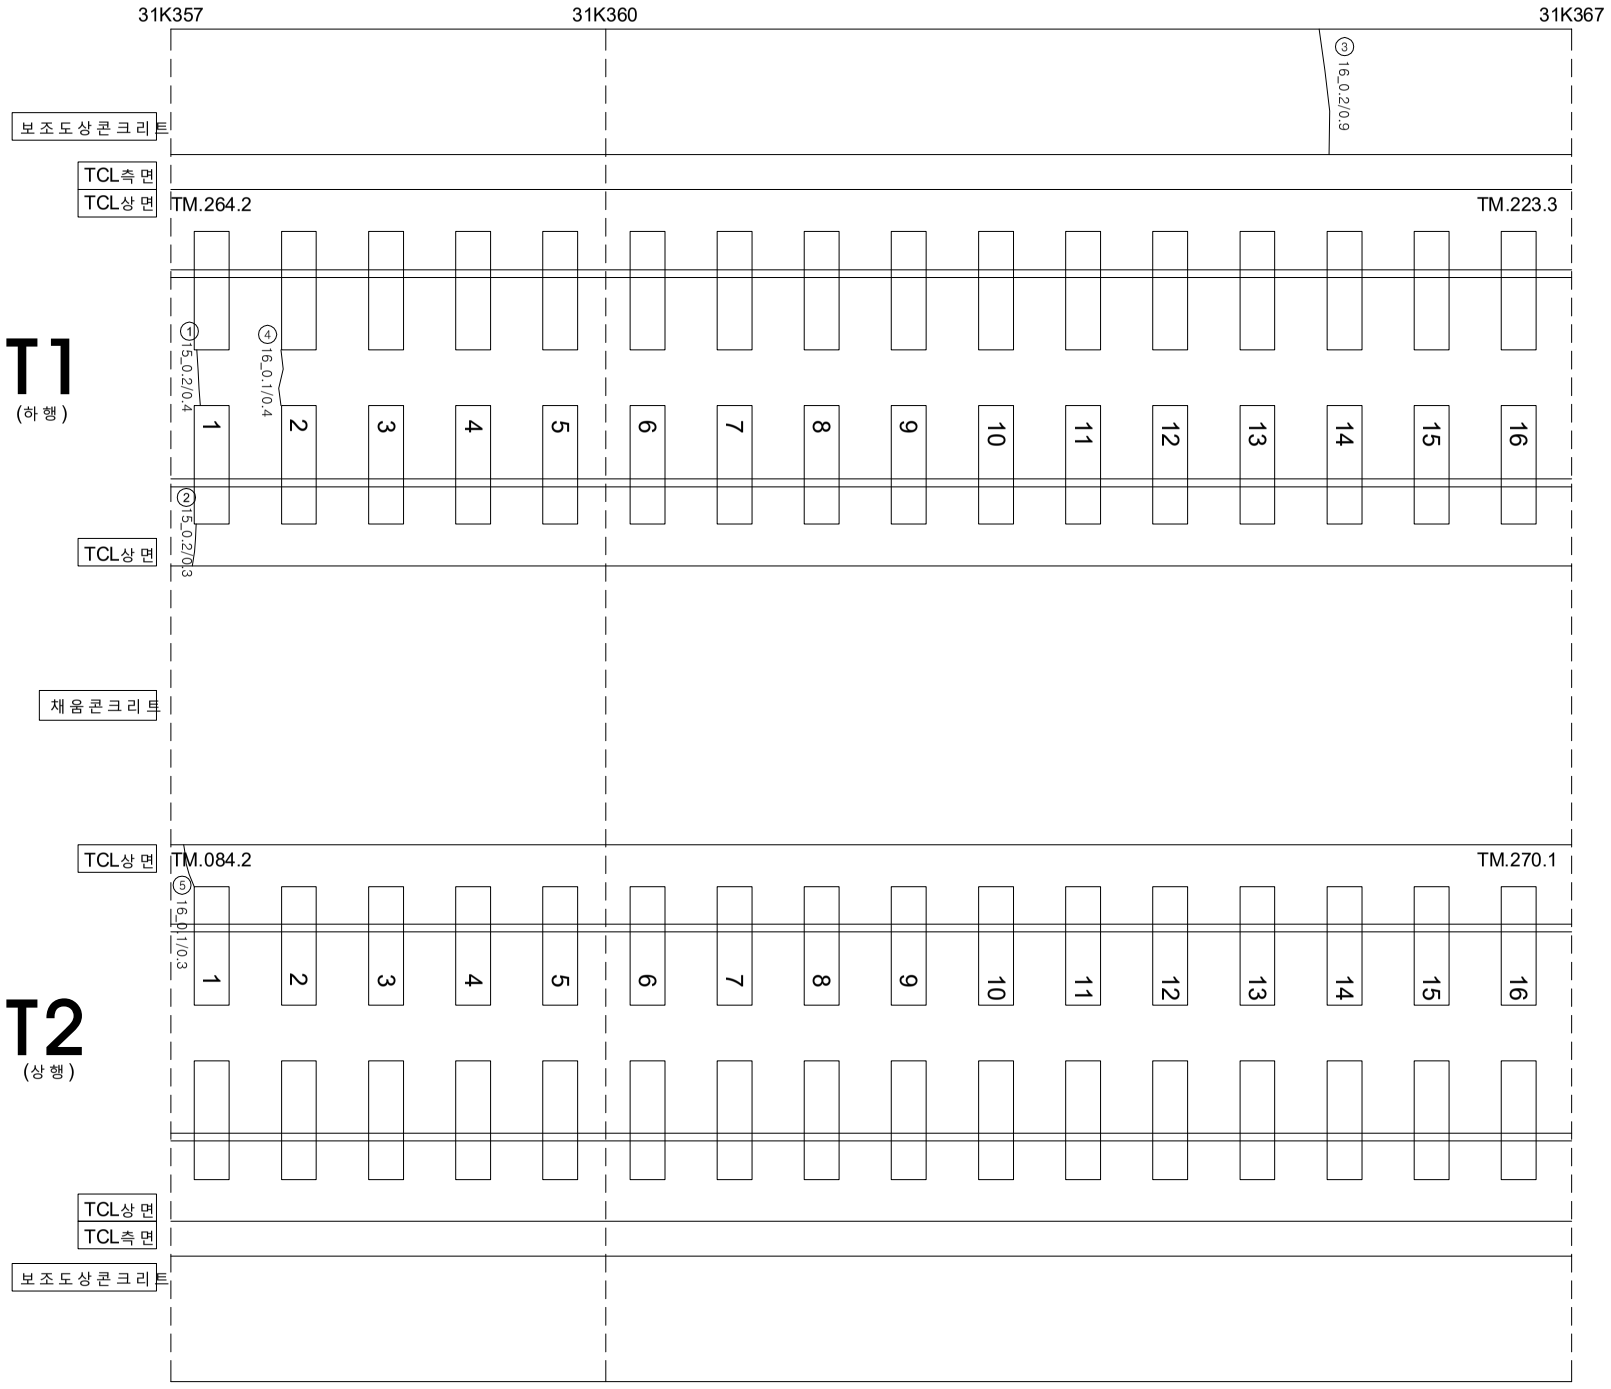
연번	손상	폭		연장		비고	연번	손상	폭		연장		비고
1	균열	0.2	㎜	0.4	m		56						
2	균열	0.2	㎜	0.3	m		57						
3	균열	0.2	㎜	0.9	m		58						
4	균열	0.1	㎜	0.4	m		59						
5	균열	0.1	㎜	0.3	m		60						
6							61						
7							62						
8							63						
9							64						
10							65						
11							66						
12							67						
13							68						
14							69						
15							70						
16							71						
17							72						
18							73						
19							74						
20							75						
21							76						
22							77						
23							78						
24							79						
25							80						
26							81						
27							82						
28							83						
29							84						
30							85						
31							86						
32							87						
33							88						
34							89						
35							90						
36							91						
37							92						
38							93						
39							94						
40							95						
41							96						
42							97						
43							98						
44							99						
45							100						
46							101						
47							102						
48							103						
49							104
