외관조사망도 번호
U7_계룡터널_204(31k098~31k107)

호남고속선 계룡터널_204(31.098~31.107km, S204)

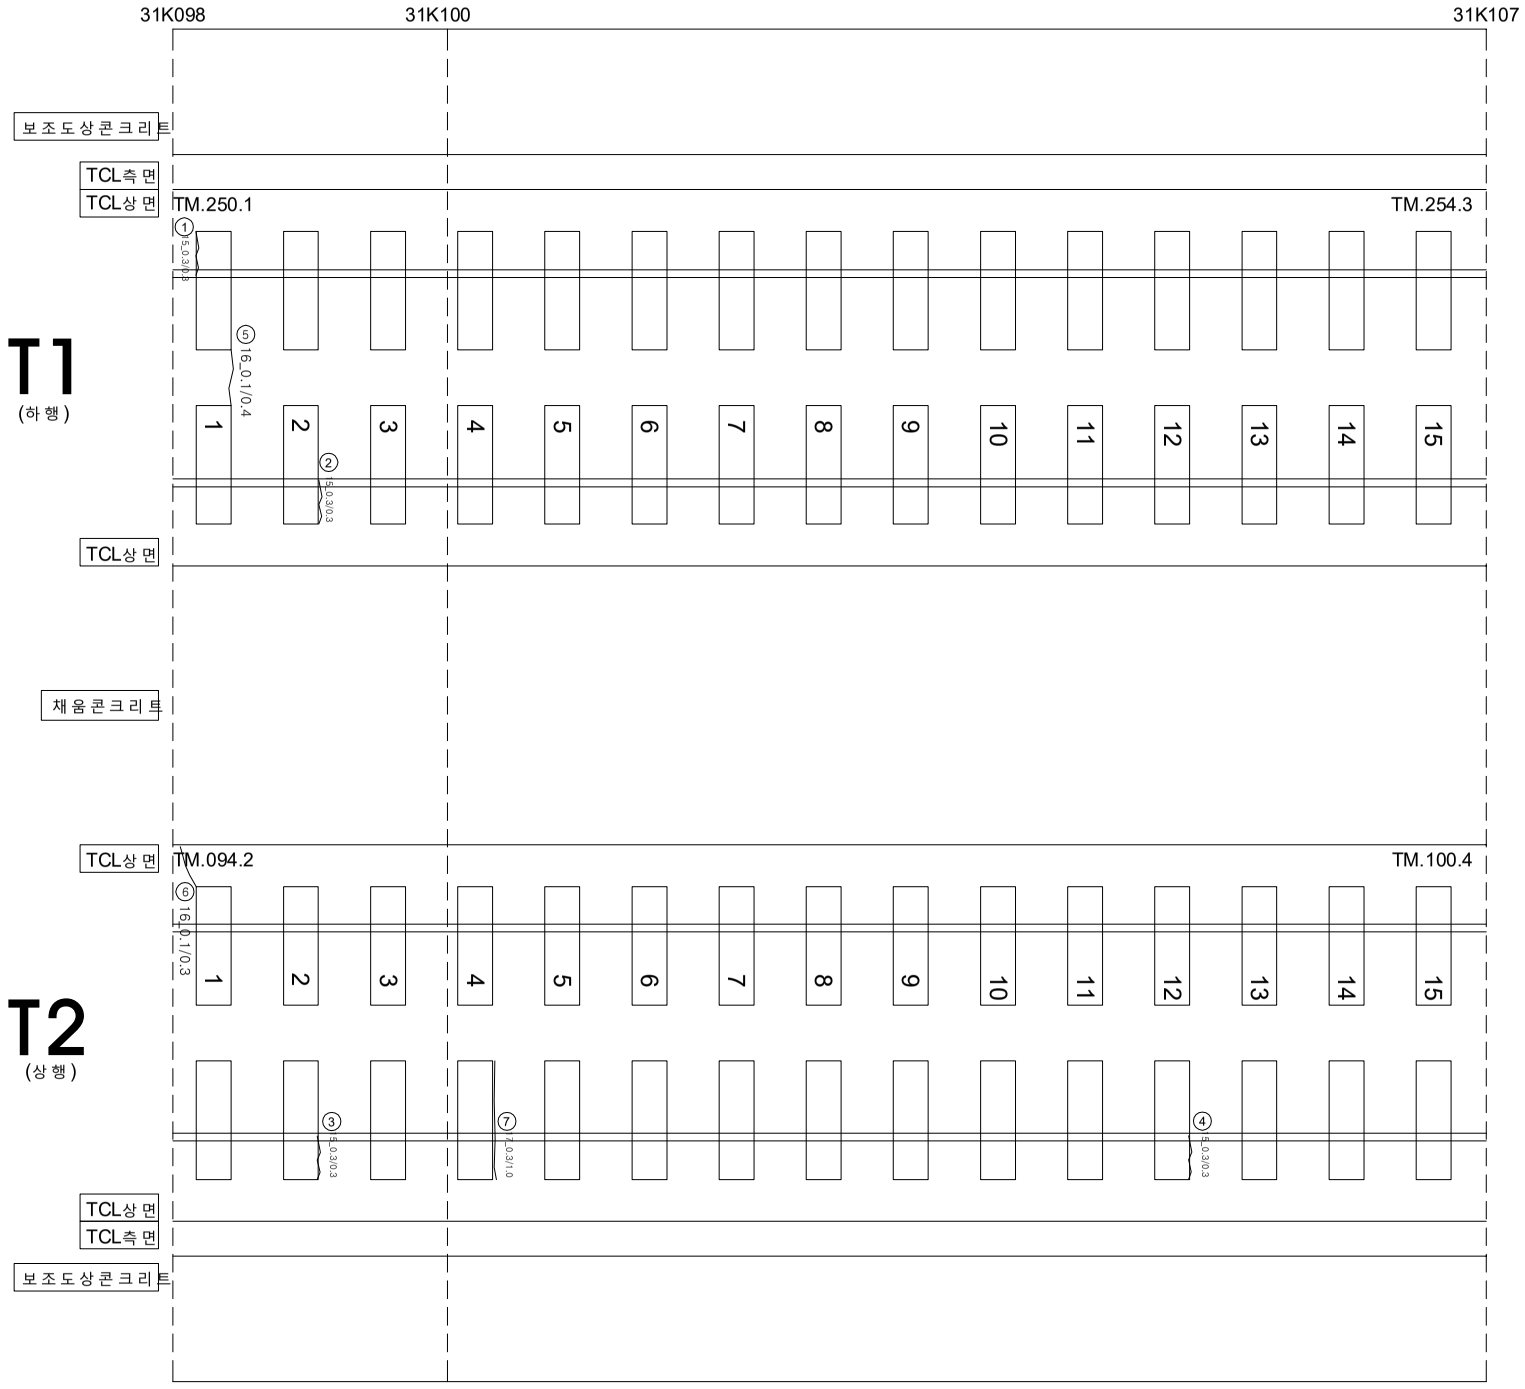
연번	손상	폭		연장		비고	연번	손상	폭		연장		비고
1	경계부균열	0.3	㎜	0.3	m		56						
2	경계부균열	0.3	㎜	0.3	m		57						
3	경계부균열	0.3	㎜	0.3	m		58						
4	경계부균열	0.3	㎜	0.3	m		59						
5	균열	0.1	㎜	0.4	m		60						
6	균열	0.1	㎜	0.3	m		61						
7	경계부균열	0.3	㎜	1.0	m	신규	62						
8							63						
9							64						
10							65						
11							66						
12							67						
13							68						
14							69						
15							70						
16							71						
17							72						
18							73						
19							74						
20							75						
21							76						
22							77						
23							78						
24							79						
25							80						
26							81						
27							82						
28							83						
29							84						
30							85						
31							86						
32							87						
33							88						
34							89						
35							90						
36							91						
37							92						
38							93						
39							94						
40							95						
41							96						
42							97						
43							98						
44							99						
45							100						
46							101						
47							102

48							103						
49							104						
50							105						
51							106						
52							107						
53							108						
54							109						
55							110
