| 외관조사망도 번호 |
|---|
| U7_계룡터널_233(31k387~31k397) |

# 호남고속선 계룡터널_233(31.387~31.397km, S233)

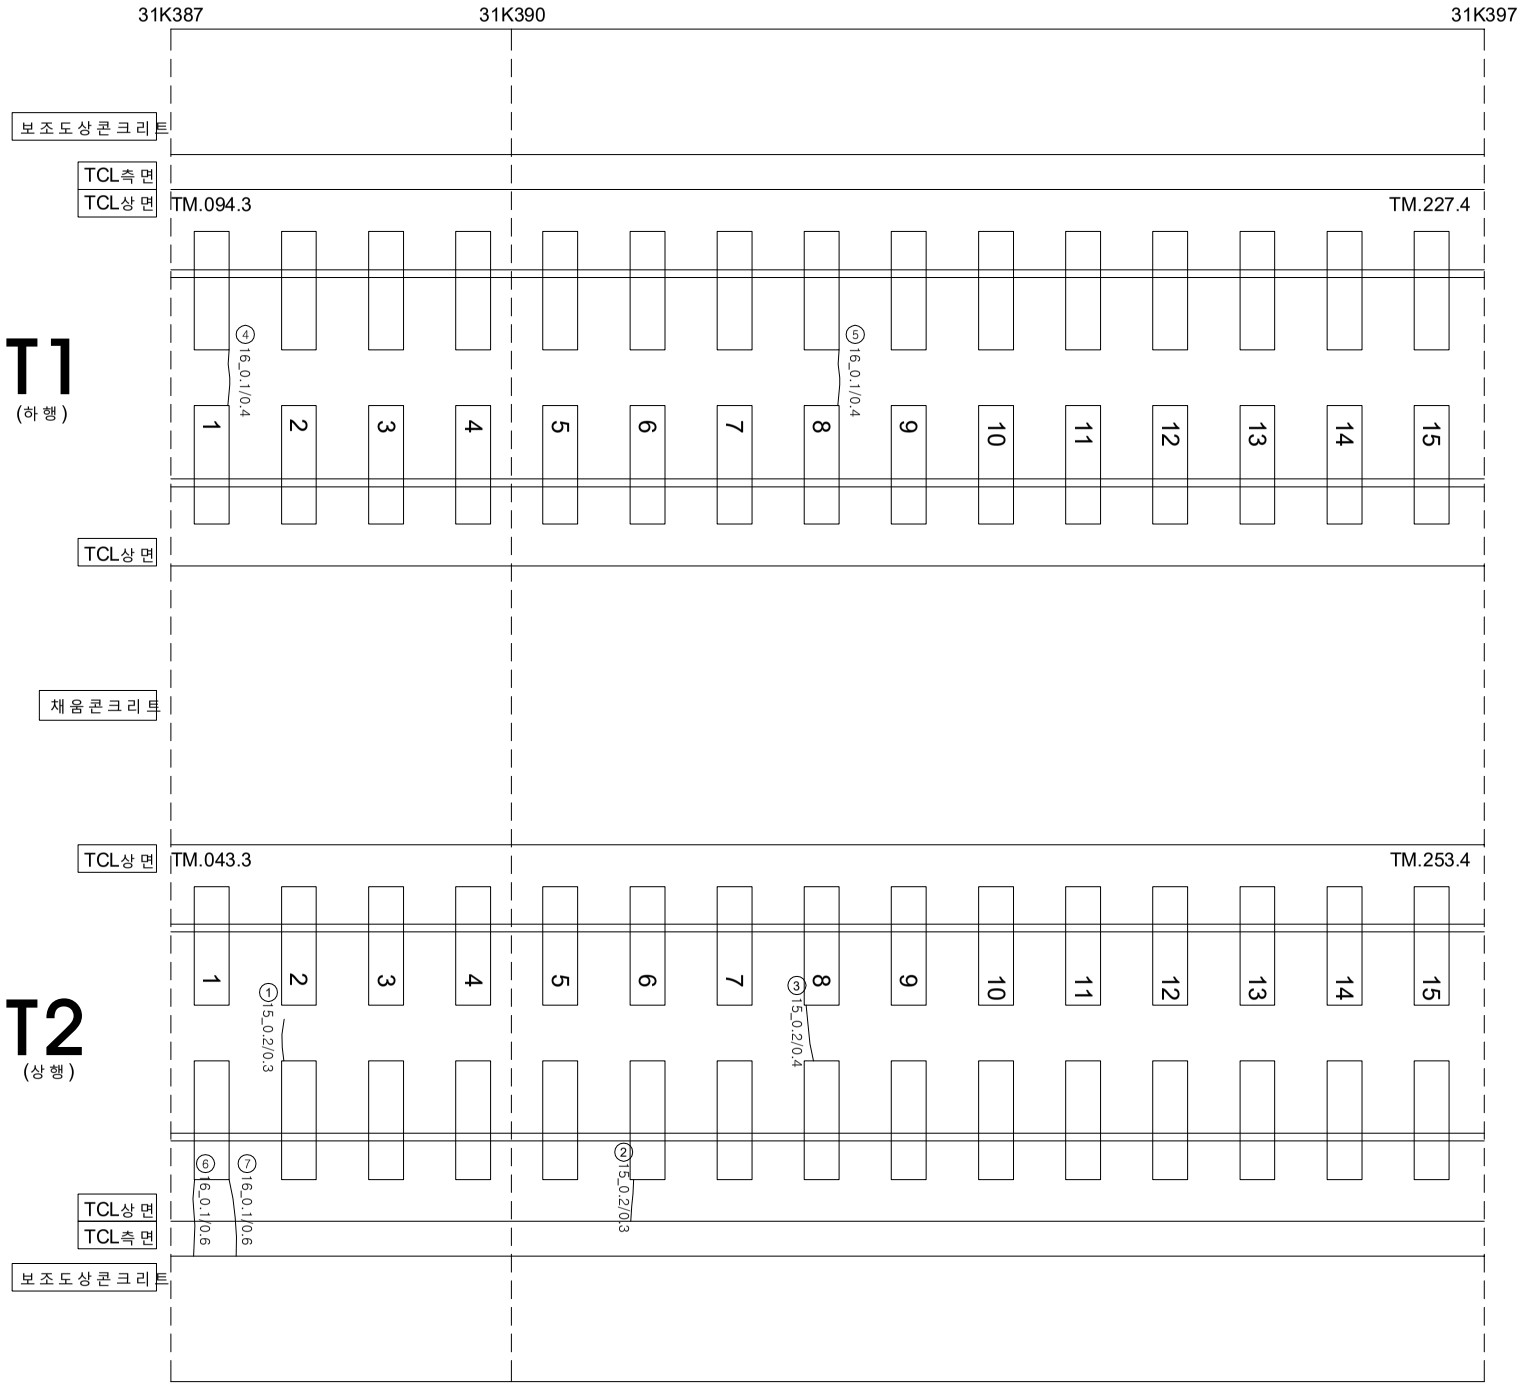
| 연번 | 손상 | 폭 | | 연장 | | 비고 | 연번 | 손상 | 폭 | | 연장 | | 비고 |
|---|---|---|---|---|---|---|---|---|---|---|---|---|---|
| 1 | 균열 | 0.2 | ㎜ | 0.3 | m | | 56 | | | | | | |
| 2 | 균열 | 0.2 | ㎜ | 0.4 | m | | 57 | | | | | | |
| 3 | 균열 | 0.2 | ㎜ | 0.3 | m | | 58 | | | | | | |
| 4 | 균열 | 0.1 | ㎜ | 0.4 | m | | 59 | | | | | | |
| 5 | 균열 | 0.1 | ㎜ | 0.4 | m | | 60 | | | | | | |
| 6 | 균열 | 0.1 | ㎜ | 0.6 | m | | 61 | | | | | | |
| 7 | 균열 | 0.1 | ㎜ | 0.6 | m | | 62 | | | | | | |
