외관조사망도 번호
U7_계룡터널_234(31k397~31k407)

호남고속선 계룡터널_234(31.397~31.407km, S234)

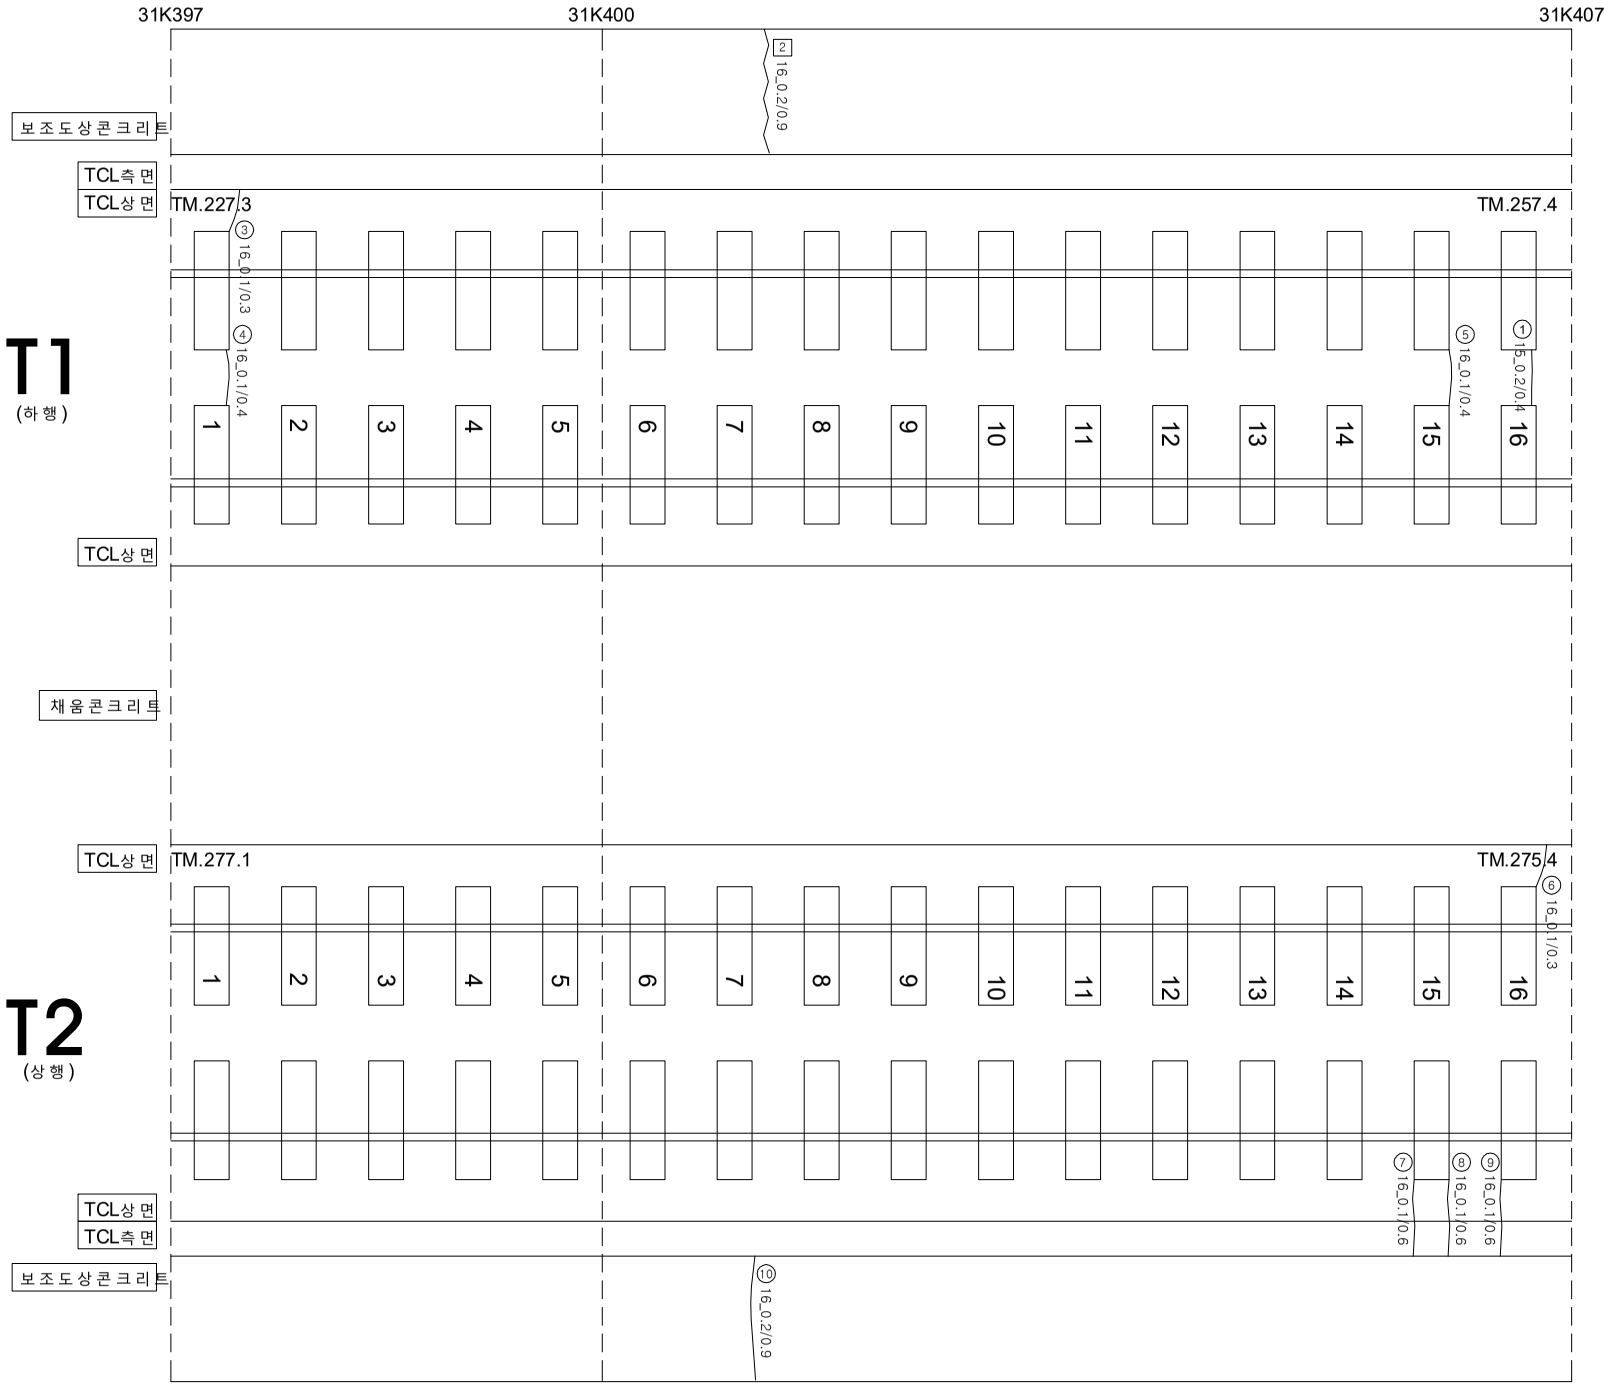
연번	손상	폭		연장		비고	연번	손상	폭		연장		비고
1	균열	0.2	㎜	0.4	m		56						
2	균열	0.2	㎜	0.9	m	2017년 도 보 수	57						
3	균열	0.1	㎜	0.3	m		58						
4	균열	0.1	㎜	0.4	m		59						
5	균열	0.1	㎜	0.4	m		60						
6	균열	0.1	㎜	0.3	m		61						
7	균열	0.1	㎜	0.6	m		62						
8	균열	0.1	㎜	0.6	m		63						
9	균열	0.1	㎜	0.6	m		64						
10	균열	0.2	㎜	0.9	m		65						
11							66						
12							67						
13							68						
14							69						
15							70						
16							71						
17							72						
18							73						
19							74						
20							75						
21							76						
22							77						
23							78						
24							79						
25							80						
26							81						
27							82						
28							83						
29							84						
30							85						
31							86						
32							87						
33							88						
34							89						
35							90						
36							91						
37							92						
38							93						
39							94						
40							95						
41							96						
42							97						
43							98						
44							99						
45							100						
46							101

47							102						
48							103						
49							104						
50							105						
51							106						
52							107						
53							108						
54							109						
55							110
