| 외관조사망도 번호 |
| U7_계룡터널_238(31k437~31k447) |

# 호남고속선 계룡터널_238(31.437~31.447km, S238)

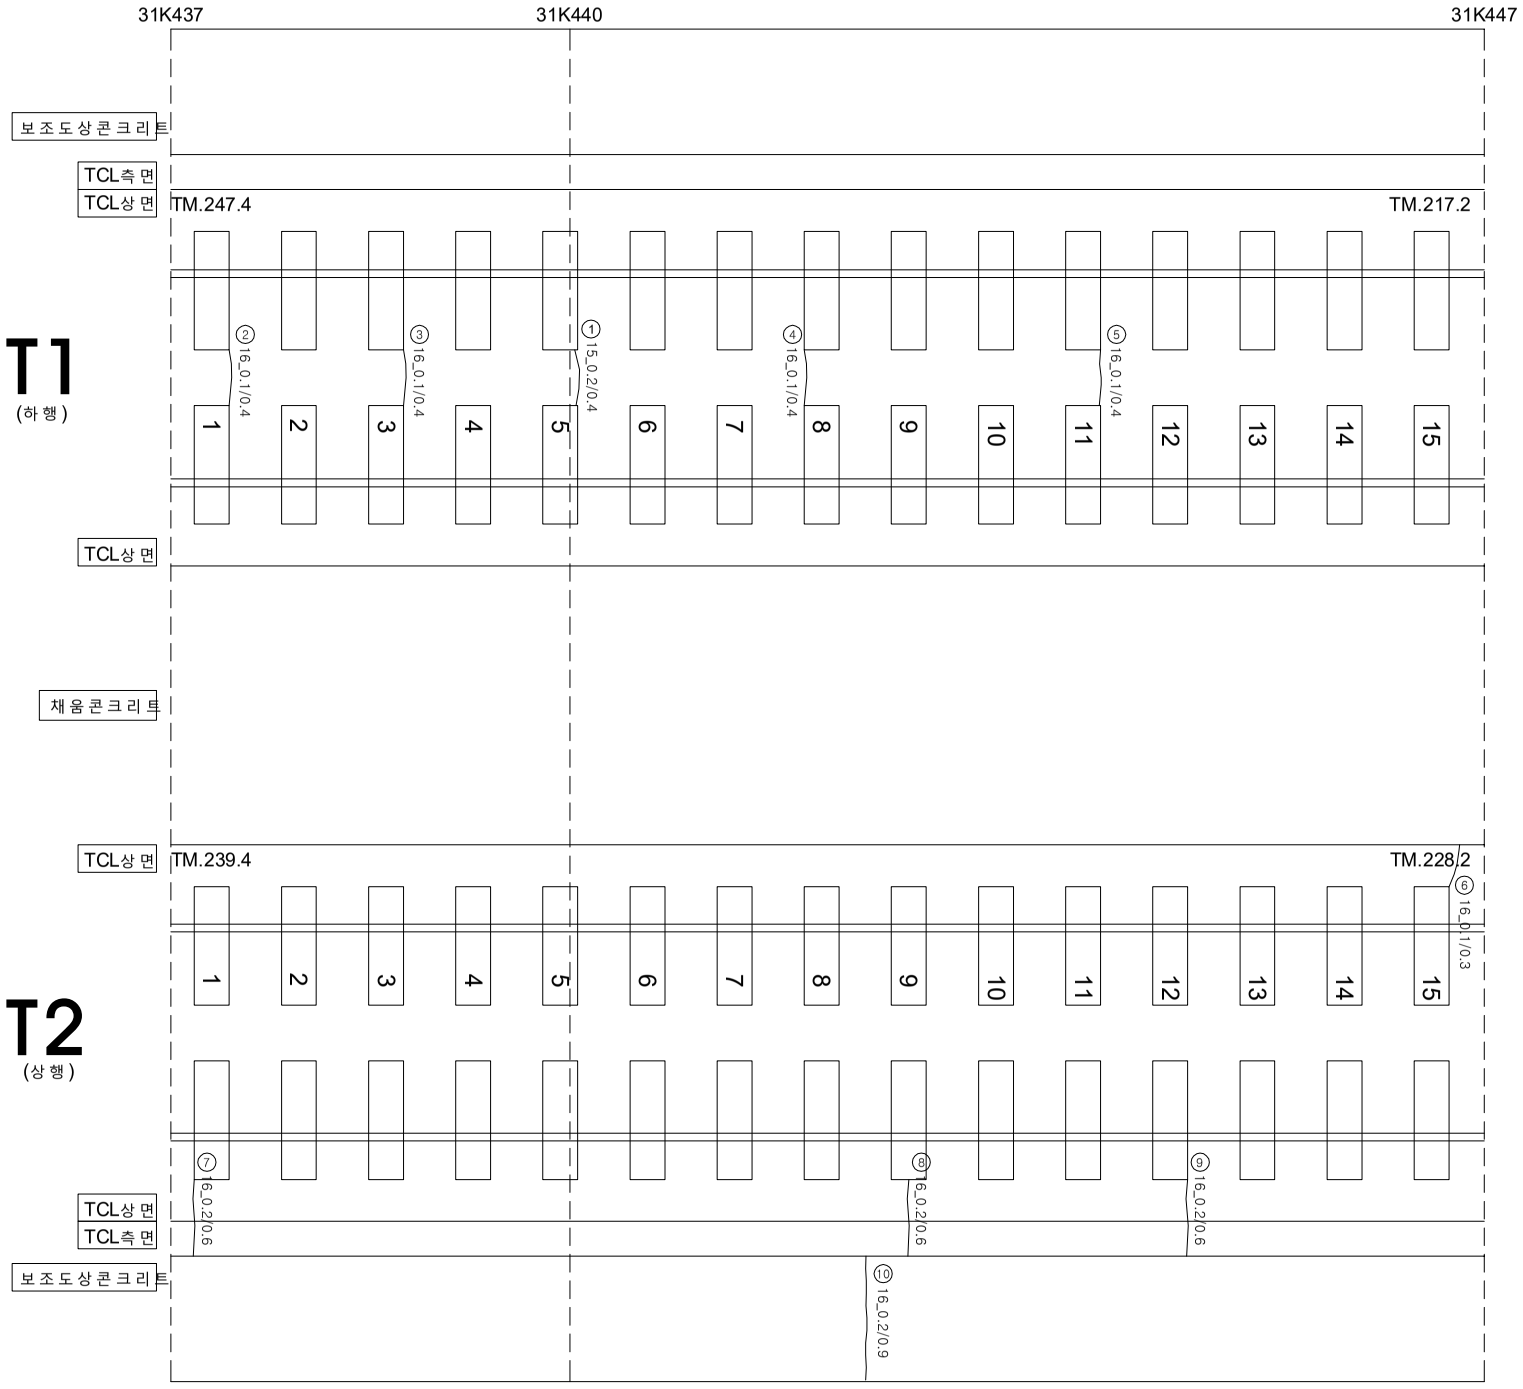
| 연번 | 손상 | 폭 | | 연장 | | 비고 | 연번 | 손상 | 폭 | | 연장 | | 비고 |
| --- | --- | --- | --- | --- | --- | --- | --- | --- | --- | --- | --- | --- | --- |
| 1 | 균열 | 0.2 | ㎜ | 0.4 | m | | 56 | | | | | | |
| 2 | 균열 | 0.1 | ㎜ | 0.4 | m | | 57 | | | | | | |
| 3 | 균열 | 0.1 | ㎜ | 0.4 | m | | 58 | | | | | | |
| 4 | 균열 | 0.1 | ㎜ | 0.4 | m | | 59 | | | | | | |
| 5 | 균열 | 0.1 | ㎜ | 0.4 | m | | 60 | | | | | | |
| 6 | 균열 | 0.1 | ㎜ | 0.3 | m | | 61 | | | | | | |
| 7 | 균열 | 0.2 | ㎜ | 0.6 | m | | 62 | | | | | | |
| 8 | 균열 | 0.2 | ㎜ | 0.6 | m | | 63 | | | | | | |
| 9 | 균열 | 0.2 | ㎜ | 0.6 | m | | 64 | | | | | | |
| 10 | 균열 | 0.2 | ㎜ | 0.9 | m | | 65 | | | | | | |
