외관조사망도 번호
U7_계룡터널_240(31k457~31k462)

호남고속선 계룡터널_240(31.457~31.462km, S240)

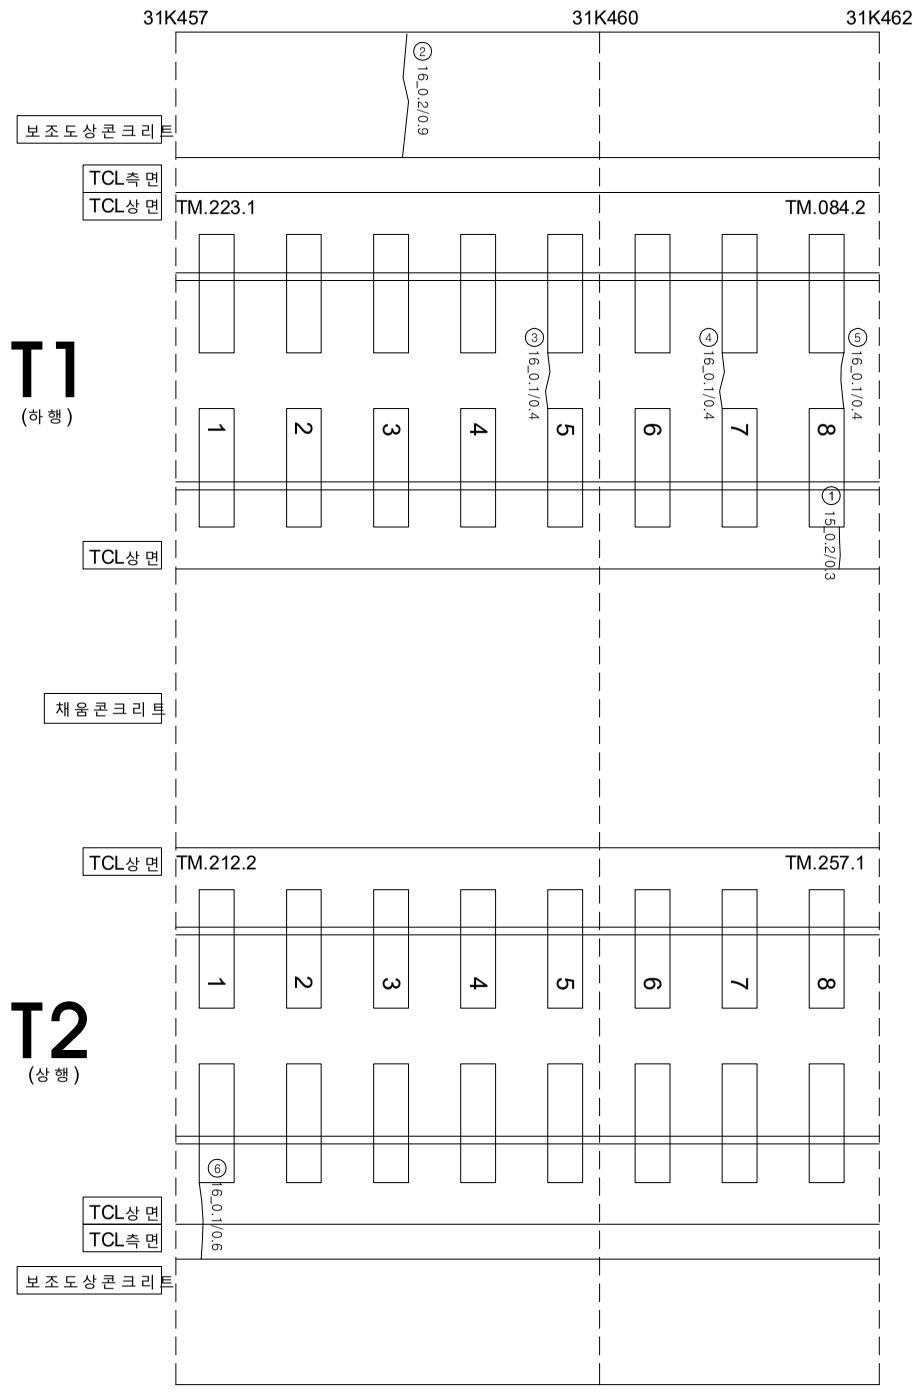
연번	손상	폭		연장		비고	연번	손상	폭		연장		비고
1	균열	0.2	㎜	0.3	m		56						
2	균열	0.2	㎜	0.9	m		57						
3	균열	0.1	㎜	0.4	m		58						
4	균열	0.1	㎜	0.4	m		59						
5	균열	0.1	㎜	0.4	m		60						
6	균열	0.1	㎜	0.6	m		61						
7							62						
8							63						
9							64						
10							65						
11							66						
12							67						
13							68						
14							69						
15							70						
16							71						
17							72						
18							73						
19							74						
20							75						
21							76						
22							77						
23							78						
24							79						
25							80						
26							81						
27							82						
28							83						
29							84						
30							85						
31							86						
32							87						
33							88						
34							89						
35							90						
36							91						
37							92						
38							93						
39							94						
40							95						
41							96						
42							97						
43							98						
44							99						
45							100						
46							101						
47							102						
48							103
